### Der Durchbruch des Hafendamms von Genua am 27. November 1898.

Von Ingenieur E. Bavier.

Das „Giornale del Genio Civile“ in Rom hat vor kurzem einen sehr ausführlichen und lehrreichen Bericht über den am 27. Nov. 1898 durch eine Sturmflut erfolgten Durchbruch der Brustmauer des Hafendamms von Genua und über die dadurch bedingten Wiederherstellungsarbeiten veröffentlicht.<sup>1)</sup>

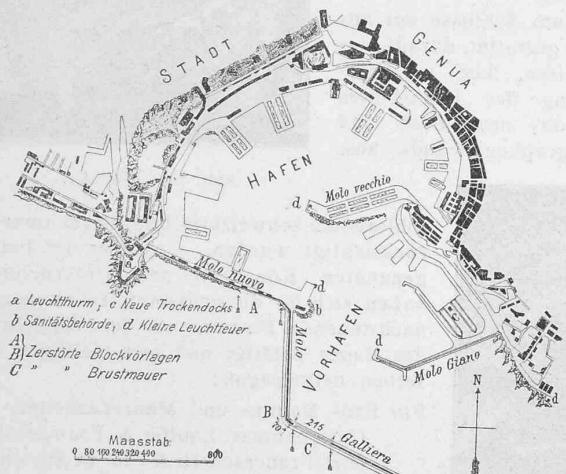
Abb. 1. Uebersichtsplan des Hafens von Genua. — 1:40000.

Abbildung 2 (S. 182) entspricht einer um diese Zeit vom Lande aus gemachten Aufnahme des durchbrochenen Hafendamms Molo Galliera. In dem allgemeinen Lageplan (Abb. 1) sind die sämtlichen durch die Sturmflut erfolgten Beschädigungen der Hafenmauern bezeichnet, nämlich die Zerstörung der Blockvorlagen am Molo Nuovo (A) und an der durch die beiden Arme des Molo Galliera gebildeten Ecke (B), sowie die schon angeführte Zerstörung der Brustmauer in unmittelbarer Nähe dieser Ecke (C).

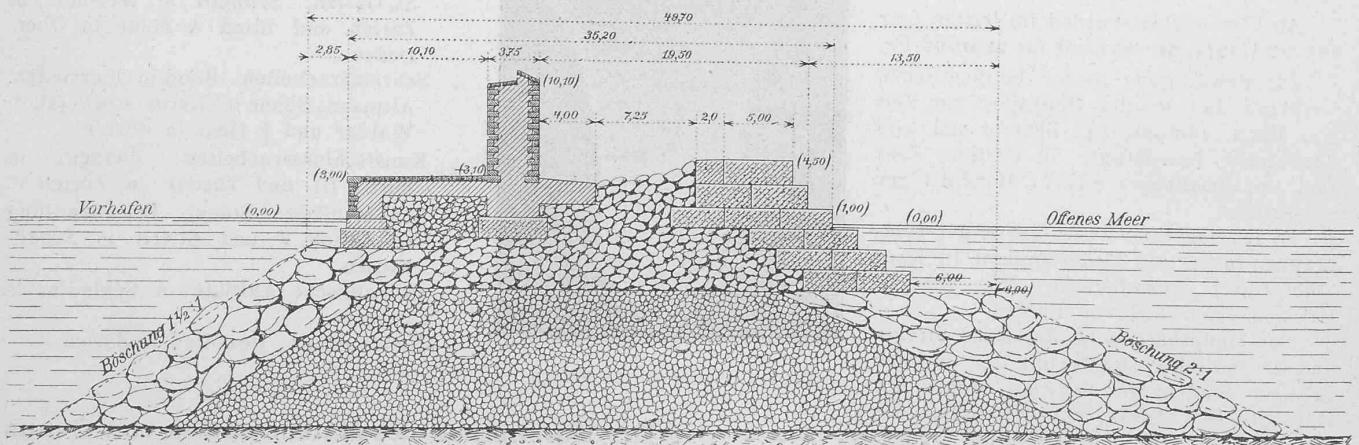
Abb. 3. Normalquerschnitt des in den Jahren 1877 bis 1888 erbauten Molo Galliera. — Massstab 1:500.

Der Molo Galliera wurde in den Jahren 1877 bis 1888 erbaut und besteht, wie aus dem mittleren Profil desselben (Abb. 3) hervorgeht, aus drei Hauptteilen: einer innern Steinschüttung aus kleineren Steinen, der beidseitigen sanft geböschten Vorlage, der Verkleidung des Kerns, aus gewaltigen Steinblöcken und künstlichen Blöcken aus Beton und endlich aus der in Bruchsteinmauerwerk mit Pozzolanamörtel hergestellten Brustmauer, deren Oberkante bei der Erstellung des Dammes 10,10 m über dem mittleren

Meeresspiegel lag, im Jahr 1898 aber, vor Eintritt der nachstehend geschilderten Katastrophe infolge der beträchtlichen Setzung des Untergrundes und besonders der Steinschüttung auf die Kote 8,80 herabgegangen war. Aus demselben Grunde war auch die ursprünglich auf der Höhenkote 4,50 angelegte Oberkante der obersten Blocksicht auf 3,90 gesunken. Die grossen Steinblöcke der Vorlage haben

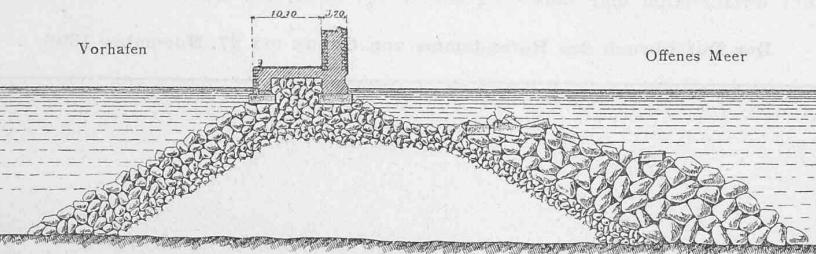
Abb. 6. Querschnitt des Dammes auf der Strecke *A-B*. — Masstab 1:1000.

Vorerst wurde an der vorspringenden Ecke zwischen den beiden Armen des Hafendamms längs der in Abb. 5 mit *A B* bezeichneten Strecke die Vorlage aus gewaltigen Betonblöcken auf eine Länge von ungefähr 70 m bis auf

eine zwischen 2 und 6 m unter Nullwasser wechselnde Wassertiefe ausgewaschen und längs der Böschung des Gründungssteinwurfs zerstreut.

Ferner wurde die gemauerte, meerseitige Berme der Brustmauer auf einen bedeutenden Teil ihrer Länge ganz oder teilweise zerstört (Abb. 6).

Während die Vorlage Block für Block der Gewalt der entfesselten Elemente weichen musste, hielt die vorspringende Dammecke dem Ansturme sieghaft stand, wohl indem sie ihrer Form nach gewissermassen als Gewölbe wirkte und weil sie binnenseitig durch Treppenanbauten bedeutend verstärkt ist (siehe Abb. 5 und 6). Nach Zerstörung der Vorlage, also wahrscheinlich gerade während des heftigsten Rasens des Sturmes, wurde zudem die Stosskraft der Wellen durch die stehen gebliebene senkrechte Wand aufgehoben oder wenigstens in ihrer Wirkung sehr geschwächt; denn erfahrungsgemäss (L. Franzius, Der Wasserbau) erleidet eine steile Wand durch die heranstürmenden Wellen keinen Stoss in wagrechter Richtung, wenn dieselbe wenigstens bis zur Tiefe der normalen Welle hinabreicht, und wird die Stosskraft der Wellen ausschliesslich durch deren schräges Anlaufen entwickelt.

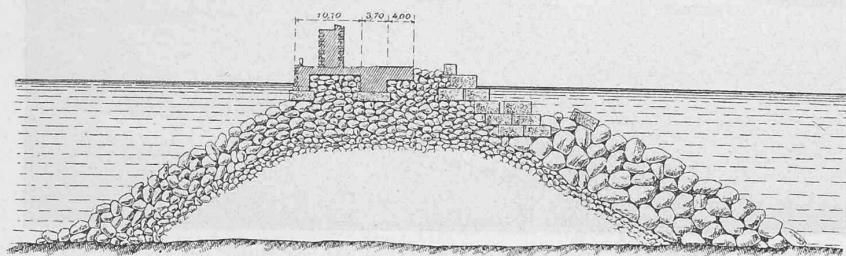
Abb. 7. Querschnitt des Dammes auf der Strecke *B-C*. — Masstab 1:1000.

In dem der Ecke zunächst liegenden Teile des beschädigten Dammes — in Abbildung 5 ist diese Strecke mit *B C* bezeichnet — hat die Blockvorlage nur geringen Schaden erlitten, hingegen wurde die Brustmauer auf eine Länge von ungefähr 110 m eingedrückt und in fünf grosse Bruchstücke auseinandergerissen, welche durch die Gewalt der Wogen weit aus ihrer ursprünglichen Lage verschoben wurden; eines dieser

Bruchstücke wurde sogar umgestürzt und dann erst weitergestossen.

Die wilden Fluten, die ihre Kraft vergebens an der verstärkten Dammecke erprobten, fanden eine leichtere Beute an dem der Ecke zunächst liegenden, im schwächeren Normalprofil durchlaufenden Teil der nach Ost-südost streichenden Brustmauer; nachdem der Sturm nur ungefähr zwei Stunden, d. h. von 11 bis 1 Uhr in immerhin ungewöhnlicher Stärke gewütet, drückte die Gewalt der Wogen die über den breiten Grundbau in einer Höhe von 5,70 m und einer Breite von 3,70 m aufragende Brustmauer an ihrer schwächsten Stelle ein, und infolge der langen Dauer und der stetig zunehmenden Héftigkeit des Sturmwindes erweiterte sich die so entstandene Lücke nach und nach bis auf ungefähr 215 m (siehe Abb. 5). Die Brustmauer wurde nicht umgekippt sondern nach dem Entstehen der ersten Lücke nach und nach in grossen Stücken von ihrem jeweiligen stehen gebliebenen Teile abgebrochen. Auf der Strecke, die der vorspringenden Dammecke zunächst liegt (B C in Abb. 5) blieben die Bruchstücke der Mauer auf der inneren Berme liegen, nachdem sie, immer ihre ursprüngliche Richtung ungefähr beibehaltend, bis 10 m weit von ihrem ursprünglichen Standpunkt verschoben worden waren. Der grösste und am weitesten geschobene dieser Blöcke hatte einen Inhalt von 440 m<sup>3</sup> bei einem ungefährigen Gewicht von 1012 t; der zweitgrösste (Abb. 9) einen Inhalt von 398 m<sup>3</sup> und ein Gewicht von 915 t.

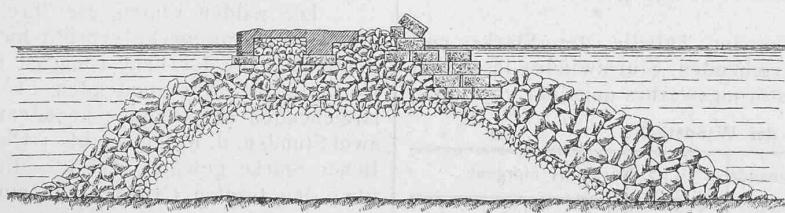
Abb. 8. Querschnitt des Dammes auf der Strecke *C-D*. — Masstab 1:1000.

In der dritten, in Abbildung 5 mit *C D* bezeichneten Strecke wurde die Vorlage ebenfalls nicht erheblich beschädigt, die Brustmauer aber auf eine Länge von ungefähr 105 m nicht nur in Bruchstücke gespalten, sondern es wurden diese Bruchstücke auch durch die vereinigten Gewalten des wütenden Sturmwindes und des Anpralls der Wogen zuerst

etwa 14 m weit auf der landseitigen Berme fortgeschoben und dann in den Vorhafen gestürzt.

In der letzten, in Abbildung 5 mit C D bezeichneten Teilstrecke der zerstörten Brustmauer endlich wurden die Bruchstücke der Mauer auf der binnenseitigen Berme des Dammes bis an den Rand geschoben und dann in das Becken des Vorhafens hinabgestürzt.

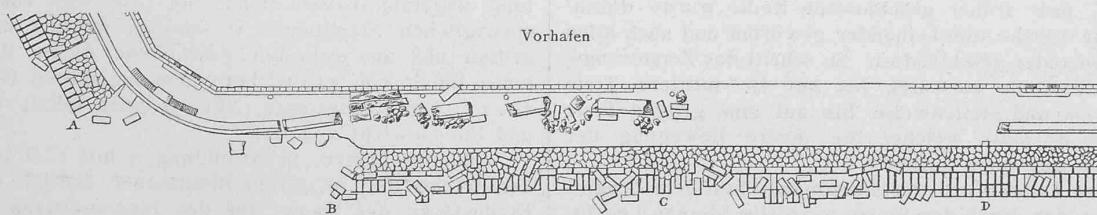
Abb. 5. Lageplan des Molo Galliera an der Durchbruchsstelle. — Masstab 1:2000.

Durch die Sturmflut vom 27. November 1898 wurde nun der äusserste, südöstliche Teil des Wellenbrechers erheblich beschädigt, wie dies aus der Ansicht vom Meere aus in Abbildung 4 (S. 183), sowie aus dem auf genauen Messungen beruhenden Lageplan (Abb. 5) und den drei Querschnitten (Abb. 6, 7 und 8) ersichtlich ist.

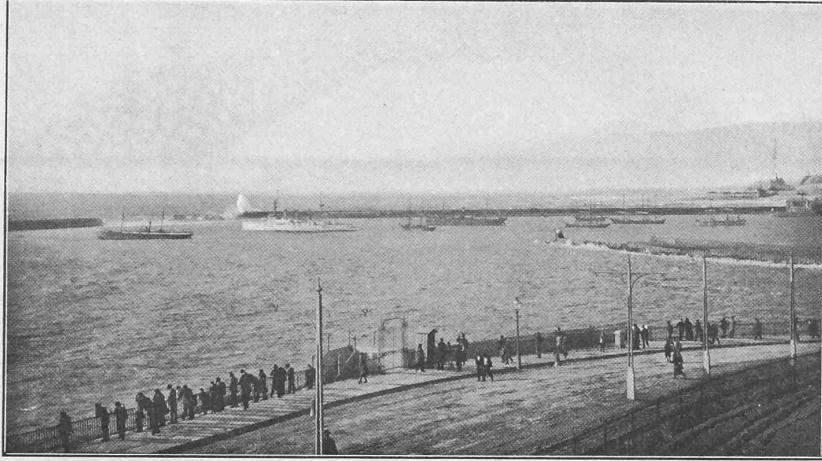
Abb. 3. Blick auf die Durchbruchstelle vom Quai aus, am Mittag des 27. Nov. 1898.

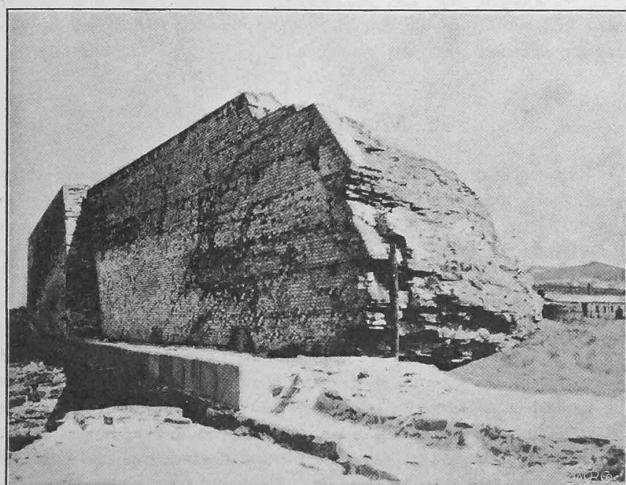
Die auf ihrem Unterbau liegen gebliebenen Bruchstücke der zerstörten Brustmauer und besonders das zunächst der vorspringenden Dammekcke liegende, an welchem laut der Aussage der einzigen Zeugen der Katastrophe der erste Durchbruch stattfand, zeigten überall durchaus gesunde und widerstandsfähige Bruchflächen, und gaben hierdurch Zeugnis von der Verwendung vorzüglichen Baumaterials und von einer sorgfältigen Ausführung der Maurerarbeiten seitens der venetianischen Bauunternehmung L. Foffani, welche die neuen Hafendämme in den Jahren 1877—1888 erstellt hatte. Ich stelle dies hier auf Grund eigener sorgfältiger Prüfung fest, um gegenteilige, gewissenlose Zeitungsberichte zu entkräften, welche die teilweise Zerstörung des Hafendammes der

die Tatsache, dass keiner der auf Entfernungen bis zu 50 m geschleuderten oder geschobenen Blöcke, abgesehen vom Abstossen einiger Ecken, erheblich beschädigt wurde. Dagegen konnte ich mich bei genauer Besichtigung der zerstörten Brustmauer der Erkenntnis nicht verschliessen, dass die Ausführung derselben in horizontalen Schichten unbedingt das Zerstörungswerk der Meeresswogen erleichtert hat. Die Mauer ist genau an der Grundfläche ihrer ersten Verkleidungsquaderschicht, die auf der wagrecht abgegliechenen obersten Schicht des Grundmauerwerkes ruhte, glatt abgeschert worden. Wenn die Brustmauer mit ihrer Unterlage einen monolithischen Block ohne Schichtabgleich gebildet hätte, wäre vielleicht ihre Zerstörung nicht eingetreten.

Abb. 9. Von der Sturmflut zertrümmerte Brustmauer.
