Artikel: Essai à outrance d'une poutre parabolique du Système Considère
Autor: [s.n.]
DOI: <https://doi.org/10.5169/seals-24694>

Essai à outrance d'une poutre parabolique du Système Considère.

Description du Pont d'Essai.

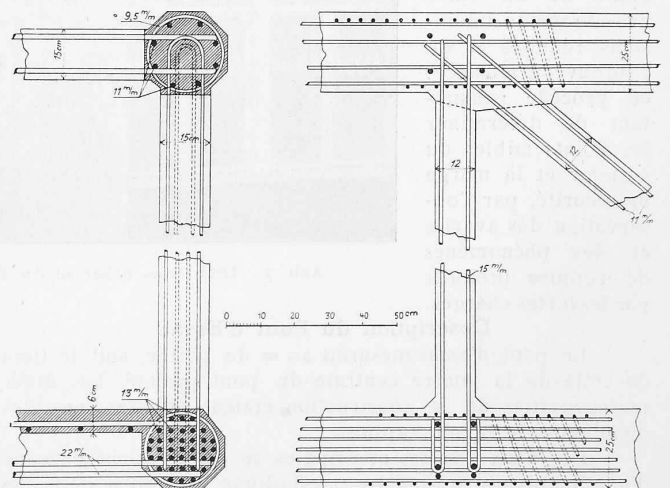
Fig. 4. Coupe transversale et coupe longitudinale du pont d'essai. Echelle 1 : 20.

La Fig. 4 (page 134) montre les dispositions qui avaient été prévues pour les assemblages des barres de treillis avec les membrures.

Par suite d'un malentendu, les demi-cercles qui devaient réunir les barres deux à deux dans l'assemblage supérieur avaient été supprimés et l'armature était formée

de barres indépendantes, munies d'un crochet enrobé dans la membrure comprimée.

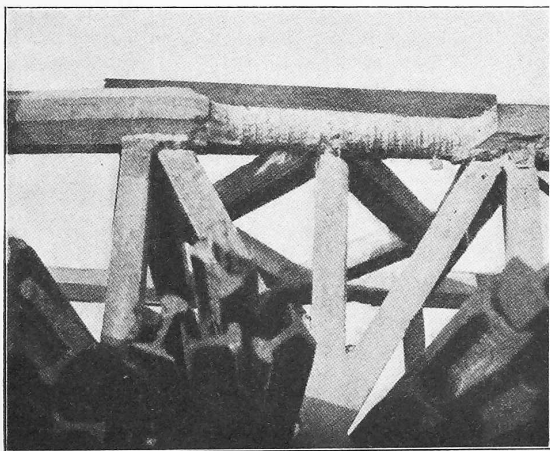
Fig. 5. Membrane frettée de section réduite sous un effort de compression de 608 kg/cm².

Sous la charge de 200 t, les traces de fatigue dont nous venons de parler s'accrochèrent sensiblement et la couche de béton qui recouvrait les spires de la membrure de section réduite, s'écailla et se détacha laissant l'armature à nu (voir Fig. 5). Le noyau fretté de cette membrure subissait alors un effort de compression de 608 kg par cm^2 .

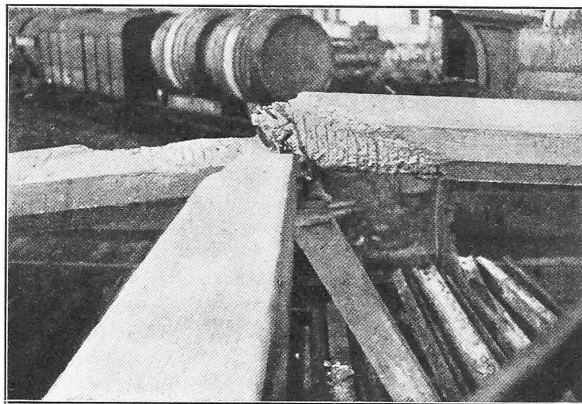
Fig. 6. Cassure au noeud 1 de la poutre nord.

La rupture se produisit enfin sous la charge de 241 t, correspondant à un effort de compression de 720 kg par cm^2 dans le noyau fretté de la membrure de section réduite. Plusieurs des spires de la membrure supérieure se brisèrent avec striction au noeud 1 de la poutre nord, tandis que le béton ainsi désarmé s'écrasait en glissant obliquement (Fig. 6). Ce mouvement provoqua la dislocation de la membrure frettée dans deux panneaux contigus aux naissances de la poutre nord qui se déversa en ces points avec une forte flexion locale.

Il est donc probable que, malgré la résistance considérable qu'il a présenté, le pont d'Ivry s'est rompu par suite d'un défaut d'exécution local qui paraît être le suivant:

Comme nous l'avons dit au début, les barres des diagonales et les montants verticaux, qui devaient pénétrer profondément dans les membrures supérieures et se réunir deux à deux par un demi-cercle, avaient été formées par erreur de barres indépendantes. Cette disposition n'aurait pas présenté de grave inconvénient, si la pénétration des barres dans le béton fretté avait été suffisante; or, tel n'était pas le cas pour le noeud 1 qui a provoqué la rupture; les barres du montant vertical ne pénétraient que d'une faible longueur dans la membrure comprimée.

Il en résulta que la tension de ces barres se transmettait en majeure partie à la région inférieure de la membrure et que les spires, déjà tendues par leur rôle de frettes, furent soumises au point d'attache à une tension anormale qui provoqua leur striction et leur rupture. A ce moment la tension exercée par chaque montant était de 10 t environ.

Quoiqu'il en soit, il sera prudent dans des cas analogues de rapprocher les spires dans le voisinage des noeuds ou de les former par des fers de plus grand diamètre.
