Artikel: Essai à outrance d'une poutre parabolique du Système Considère
Autor: [s.n.]
DOI: <https://doi.org/10.5169/seals-24694>

Essai à outrance d'une poutre parabolique du Système Considère.

Henry Lossier, ingénieur civil,
Privat-Dozent à l'Université de Lausanne.

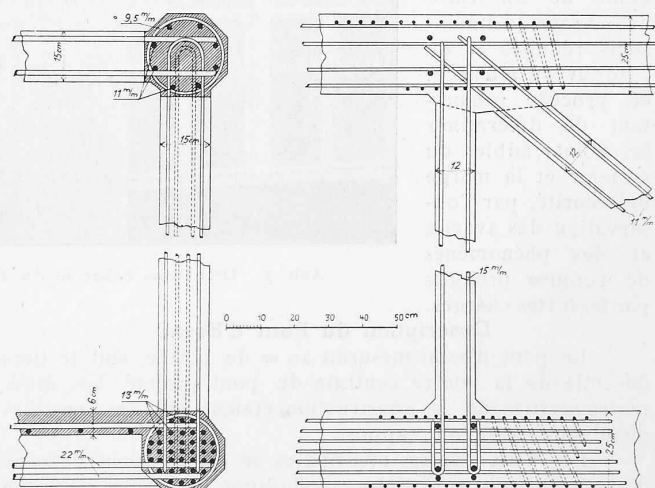
La Fig. 4 (page 134) montre les dispositions qui avaient été prévues pour les assemblages des barres de treillis avec les membrures.

Par suite d'un malentendu, les demi-cercles qui devaient réunir les barres deux à deux dans l'assemblage supérieur avaient été supprimés et l'armature était formée

Fig. 4. Coupe transversale et coupe longitudinale du pont d'essai.
Echelle 1:20.

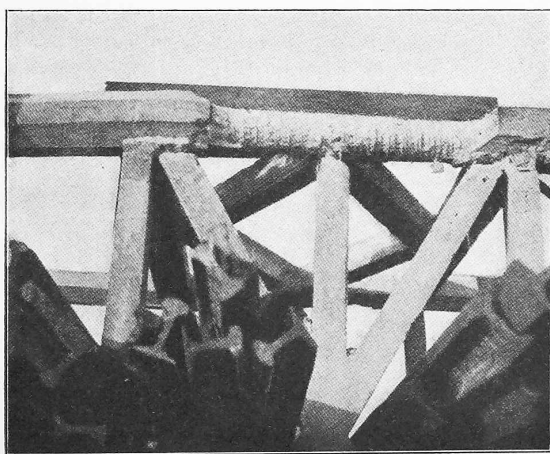
Sous la charge de 200 t, les traces de fatigue dont nous venons de parler s'accrochèrent sensiblement et la couche de béton qui recouvrait les spires de la membrure de section réduite, s'écailla et se détacha laissant l'armature à nu (voir Fig. 5). Le noyau fretté de cette membrure subissait alors un effort de compression de 608 kg par cm^2 .

Fig. 5. Membrane frettée de section réduite sous un effort de compression de 608 kg/cm².

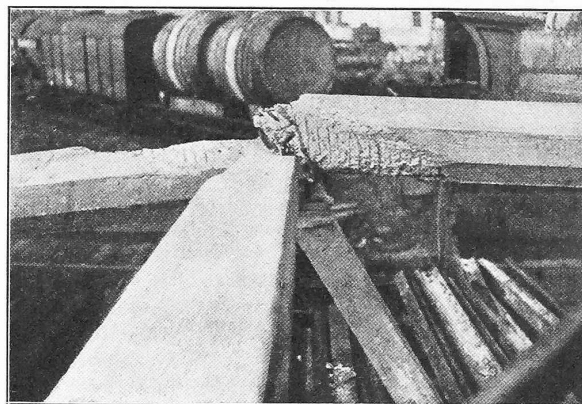
La rupture se produisit enfin sous la charge de 241 t, correspondant à un effort de compression de 720 kg par cm^2 dans le noyau fretté de la membrure de section réduite. Plusieurs des spires de la membrure supérieure se brisèrent avec striction au noeud 1 de la poutre nord, tandis que le béton ainsi désarmé s'écrasait en glissant obliquement (Fig. 6). Ce mouvement provoqua la dislocation de la membrure frettée dans deux panneaux contigus aux naissances de la poutre nord qui se déversa en ces points avec une forte flexion locale.

Comme nous l'avons dit au début, les barres des diagonales et les montants verticaux, qui devaient pénétrer profondément dans les membrures supérieures et se réunir deux à deux par un demi-cercle, avaient été formées par erreur de barres indépendantes. Cette disposition n'aurait pas présenté de grave inconvénient, si la pénétration des barres dans le béton fretté avait été suffisante; or, tel n'était pas le cas pour le noeud 1 qui a provoqué la rupture; les barres du montant vertical ne pénétraient que d'une faible longueur dans la membrure comprimée.

Il en résulta que la tension de ces barres se transmettait en majeure partie à la région inférieure de la membrure et que les spires, déjà tendues par leur rôle de frettes, furent soumises au point d'attache à une tension anormale qui provoqua leur striction et leur rupture. A ce moment la tension exercée par chaque montant était de 10 t environ.

Fig. 6. Cassure au noeud 1 de la poutre nord.

Quoiqu'il en soit, il sera prudent dans des cas analogues de rapprocher les spires dans le voisinage des noeuds ou de les former par des fers de plus grand diamètre.
