**Artikel:** Der Einsturz des Theaterdekorationsmagazins in Bern am 23. August 1905  
**Autor:** [s.n.]  
**DOI:** <https://doi.org/10.5169/seals-26151>

## Der Einsturz des Theaterdekorationsmagazins in Bern am 23. August 1905.

„Gutachten über die Ursachen des Einsturzes des Theaterdekorationsmagazins in Bern am 23. August 1905.

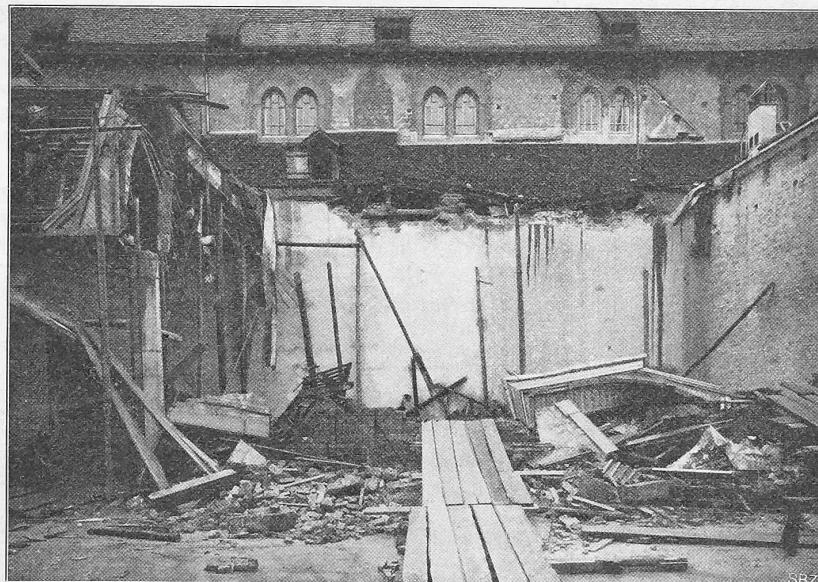
Abb. 3. Gesamtansicht des eingestürzten Gebäudeteils.

Einige der am Tage nach dem Einsturz, d. h. am 24. August 1905, gemachten photographischen Aufnahmen sind in den Abbildungen 3, 4 und 5 wiedergegeben. Aus denselben ist mit Bezugnahme auf Abbildung 7 (S. 117) folgendes zu erschen:

gegen Osten und gebrochen auf dem Boden. Dass die Decke zuerst nordwärts verschoben und sodann beim Stürzen nach Osten gezogen wurde, war offenbar und ist aus den Abbildungen ersichtlich. Abbildung 4 zeigt auch, wie fast alle Eisenstangen und Dachteile von der westlichen Feuermauer weggerissen wurden, ohne dieselbe, und auch nicht die Mauer der französischen Kirche, beim Stürzen sonst zu beschädigen (Abb. 3).»

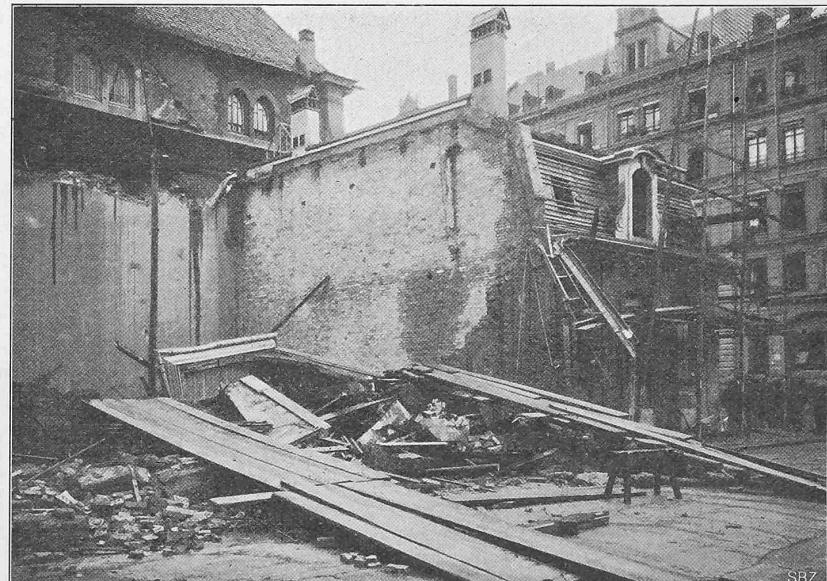
Abb. 4. Westliche Wand des eingestürzten Gebäudeteiles.

«Werden die Hauptträger des Daches über dem Kulissenraum von Osten nach Westen und ihrem Alter entsprechend mit I bis IV bezeichnet, so war Träger I mit dem östlich anliegenden zum Teil ganz frisch betonierten und noch eingeschalteten Deckenfeld stehen geblieben (Abb. 3 u. 5). Träger II, III und IV lagen alle bedeutend gekrümmmt, und zwar konvex

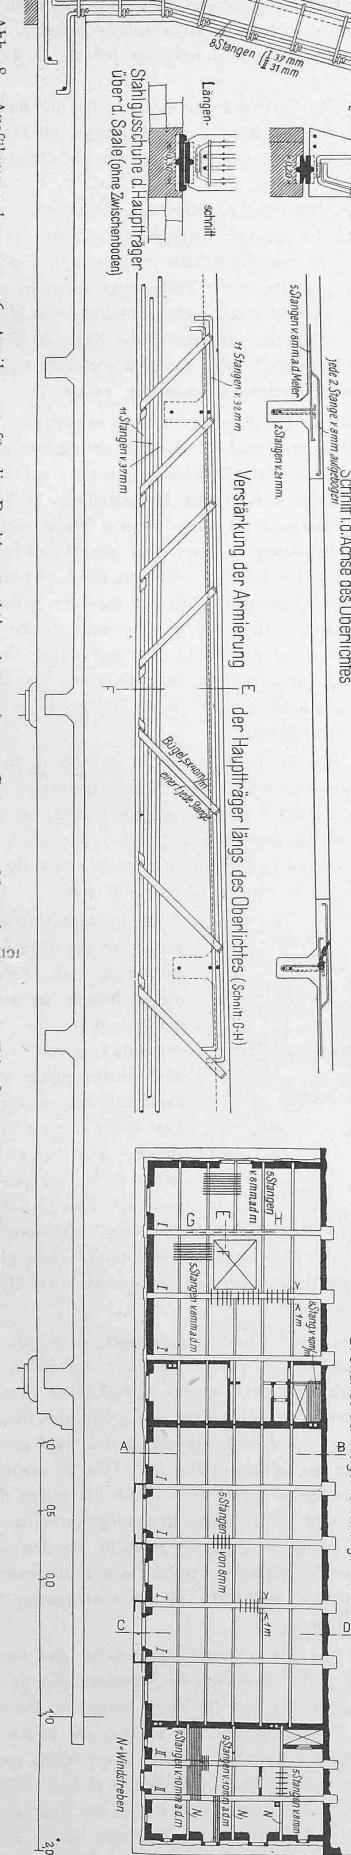
Abb. 8. Ausführungsplan vom 26. April 1905 für die Dachkonstruktion in armiertem Beton. — Massstab 1:50. — (Die Schnitte A-B und C-D in 1:500 sind den Plänen der Bauleitung entnommen.)

Dieser Plan weist nun eine Anzahl Änderungen und Mängel auf:

a) Die Höhe der Hauptträger ist gegenüber dem Vorprojekt unnötigerweise um 10 cm vermindert worden; sie betrug in der begutachteten Eingabe vom 25. Februar 1905 75 cm, wurde vom Experten, Herrn Bolliger, nicht beanstandet und beträgt laut Ausführungsplan nur noch 65 cm in Trägermitte, d. h. nur 1:19 der Lichtheite. Dabei wurde der Abstand der Dachträger voneinander mehr als verdoppelt (4 m bzw. 4,80 statt 2 m), wodurch einem jeden Träger eine bedeutend schwere Last zufiel und das Trägerprofil viel unvorteilhafter gestaltet wurde.

Die in der Platte herrschenden Druckspannungen von der Belastung und vom Eigengewichte herrührend, konnten aber nur geradlinig fortgepflanzt werden; die Abbiegung der Platte hätte also besondere Vorsichtsmassregeln gegen ein Aufwärtssprengen der Platte erfordert, ebenso wie die gekrümmten Rundeisen der Armierung selbst durch kleine Bügel im Beton verankert waren (siehe Abbildung 8).

Von den zwei durch die Dachform (Dachschweifung) bedingten Kanten war nur die untere (C der Abb. 6) mit besonderen Eisenstangen versehen und dadurch gegen Aufbauchungen geschützt; an einer Stelle, 0,54 m vom theoretischen Auflager, wo ohnehin die Beanspruchung der Hourdisplatte sehr klein war; für die obere, weit mehr beanspruchte Kante D will sich Herr Lossier auf den benachbarten Nebenbalken (poutrelle) verlassen haben; weder die statische Berechnung des Vorprojektes noch seine Berechnung von Ende April enthält diesbezügliche Angaben. Nachdem Herr Ingenieur Lossier von uns auf diesen ungünstigen Umstand aufmerksam gemacht worden war, untersuchte er die Frage näher und sandte uns nachträglich eine einschlägige Berechnung vom 25. September 1905.

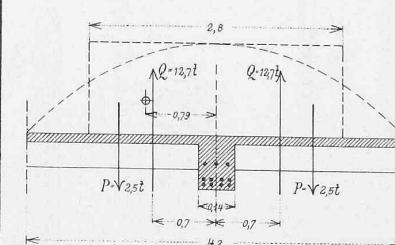
Abbildung 10.

Die Beanspruchung des Nebenbalkens F geht aus Abbildung 10 hervor; dieser Balken ist knapp dimensioniert für eine vertikale Last von 2 · 2,5 t und musste zudem einer nach aufwärts wirkenden Last von 2 · 12,7 t widerstehen. Ein Betonträger wird nicht einmal die vertikale Last in umgekehrter Lage tragen können, weit weniger eine viermal grössere. In Wirklichkeit war aber am Tage des Einsturzes die Belastung P nicht gleich 2,5 t, in welcher auch der Schneedruck inbegrieffen ist, sondern etwas kleiner und die Verhältnisse umso ungünstiger.

Es handelt sich hier um einen Konstruktionsfehler, d. h. um eine Anordnung, die sich kaum regelrecht durchrechnen lässt; auf jeden Fall waren aber die hier hervorgerufenen Zustände ganz bedenklicher Natur.
