## Der Einsturz des Theaterdekormagazins in Bern am 23. August 1905.

### „Gutachten über die Ursachen des Einsturzes des Theaterdekormagazins in Bern am 23. August 1905.“

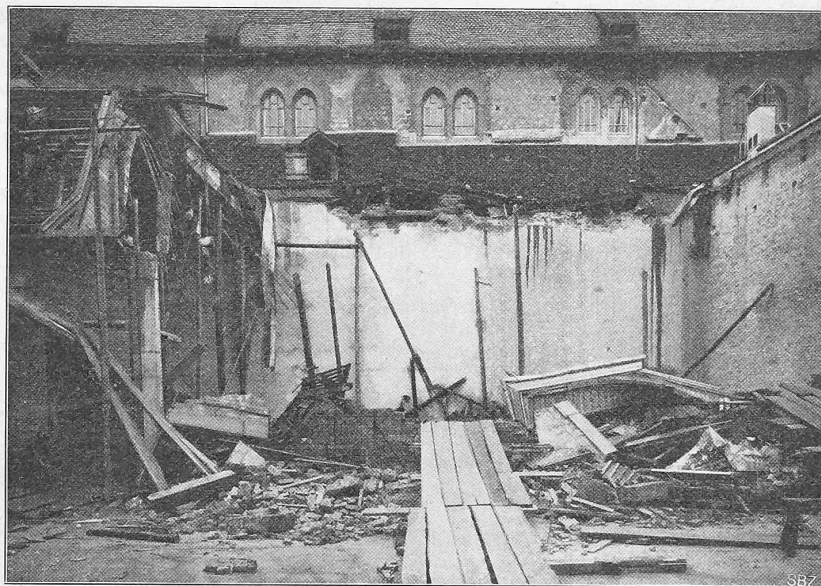
Abb. 3. Gesamtansicht des eingestürzten Gebäudeteiles.

gegen Osten und gebrochen auf dem Boden. Dass die Decke zuerst nordwärts verschoben und sodann beim Stürzen nach Osten gezogen wurde, war offenbar und ist aus den Abbildungen ersichtlich. Abbildung 4 zeigt auch, wie fast alle Eisenstangen und Dachteile von der westlichen Feuermauer weggerissen wurden, ohne dieselbe, und auch nicht die Mauer der französischen Kirche, beim Stürzen sonst zu beschädigen (Abb. 3).»

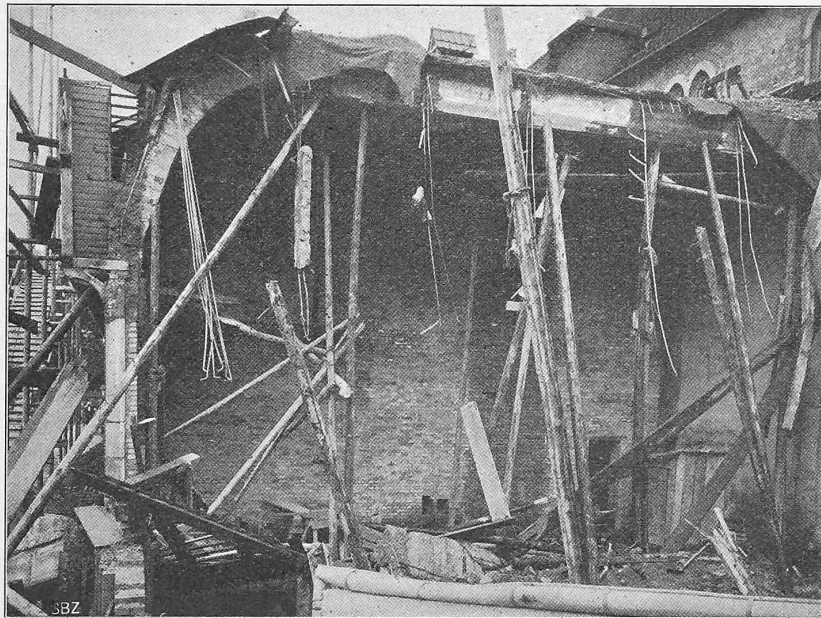
Abb. 5. Oestliche Wand des eingestürzten Gebäudeteiles.

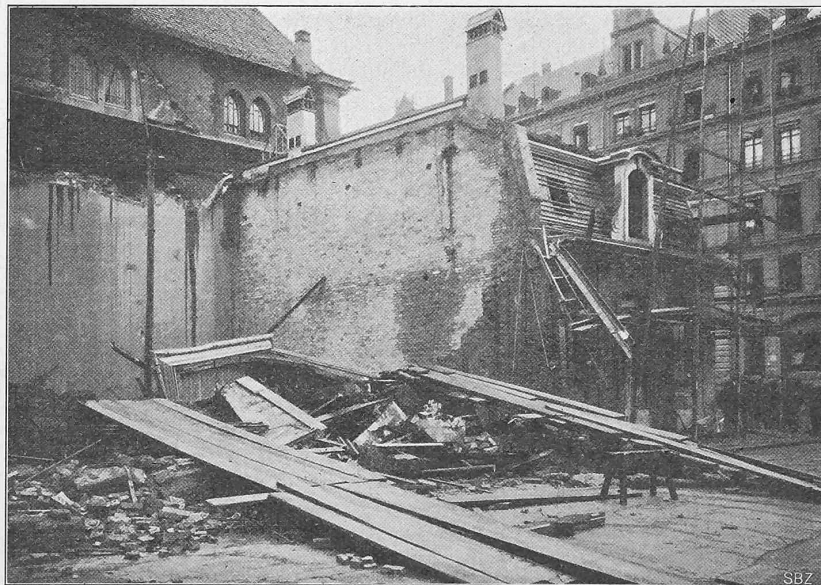
Abb. 4. Westliche Wand des eingestürzten Gebäudeteiles.
