**Artikel:** Der Einsturz des Theaterdekorationsmagazins in Bern am 23. August

# Der Einsturz des Theaterdekorationsmagazins in Bern am 23. August 1905.

## "Gutachten über die Ursachen des Einsturzes des Theaterdekorationsmagazins in Bern am 23. August 1905.

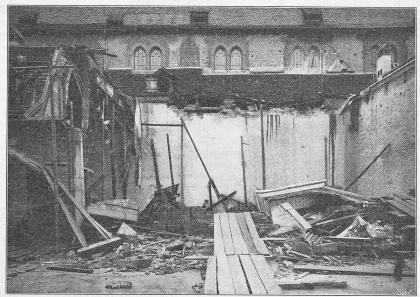
Abb. 3. Gesamtansicht des eingestürzten Gebäudeteiles.

gegen Osten und gebrochen auf dem Boden. Dass die Decke zuerst nordwärts verschoben und sodann beim Stürzen nach Osten gezogen wurde, war offenbar und ist aus den Abbildungen ersichtlich. Abbildung 4 zeigt auch, wie fast alle Eisenstangen und Dachteile von der westichen Feuermauer weggerissen wurden, ohne dieselbe, und auch nicht die Mauer der französischen Kirche, beim Stürzen sonst zu beschädigen (Abb. 3).»

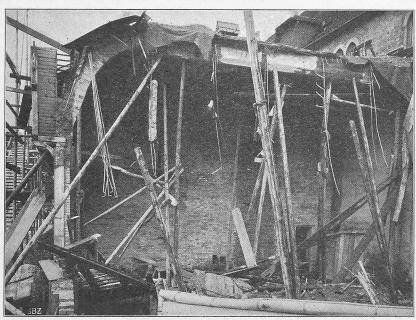
Abb. 5. Oestliche Wand des eingestürzten Gebäudeteiles.

«Werden die Hauptträger des Daches über dem Kulissenraum von Osten nach Westen und ihrem Alter entsprechend mit I bis IV bezeichnet, so war Träger I mit dem östlich anliegenden zum Teil ganz frisch betonierten und noch eingeschalten Deckenfeld stehen geblieben (Abb. 3 u. 5). Träger II, III und IV lagen alle bedeutend gekrümmt, und zwar konvex
