Artikel: Der Einsturz des Theaterdekormationsmagazins in Bern am 23. August 1905
Autor: [s.n.]
DOI: <https://doi.org/10.5169/seals-26151>

Der Einsturz des Theaterdekormagazins in Bern am 23. August 1905.

„Gutachten über die Ursachen des Einsturzes des Theaterdekormagazins in Bern am 23. August 1905.“

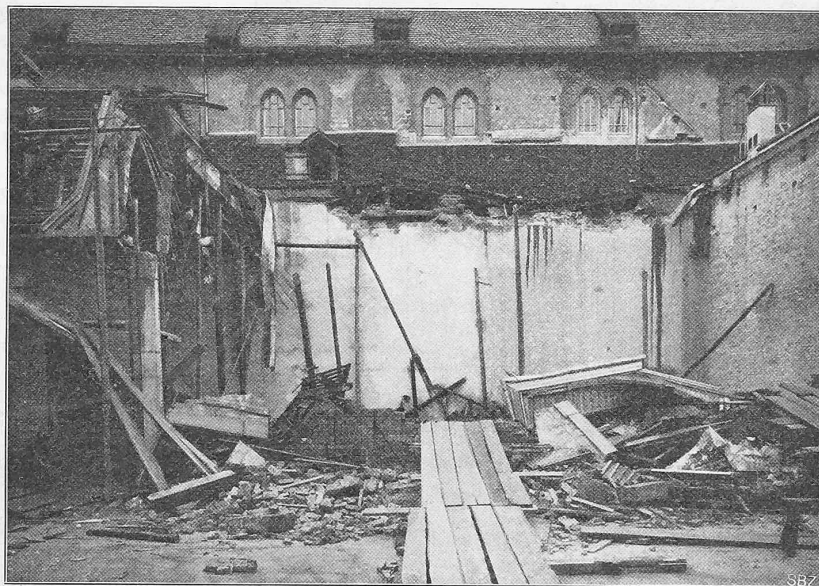
Abb. 3. Gesamtansicht des eingestürzten Gebäudeteiles.

Einige der am Tage nach dem Einsturz, d. h. am 24. August 1905, gemachten photographischen Aufnahmen sind in den Abbildungen 3, 4 und 5 wiedergegeben. Aus denselben ist mit Bezugnahme auf Abbildung 7 (S. 117) folgendes zu erschen:

«Werden die Hauptträger des Daches über dem Kulissenraum von Osten nach Westen und ihrem Alter entsprechend mit I bis IV bezeichnet, so war Träger I mit dem östlich anliegenden zum Teil ganz frisch betonierten und noch eingeschalteten Deckenfeld stehen geblieben (Abb. 3 u. 5). Träger II, III und IV lagen alle bedeutend gekrümmt, und zwar konvex

gegen Osten und gebrochen auf dem Boden. Dass die Decke zuerst nordwärts verschoben und sodann beim Stürzen nach Osten gezogen wurde, war offenbar und ist aus den Abbildungen ersichtlich. Abbildung 4 zeigt auch, wie fast alle Eisenstangen und Dachteile von der westlichen Feuermauer weggerissen wurden, ohne dieselbe, und auch nicht die Mauer der französischen Kirche, beim Stürzen sonst zu beschädigen (Abb. 3).»

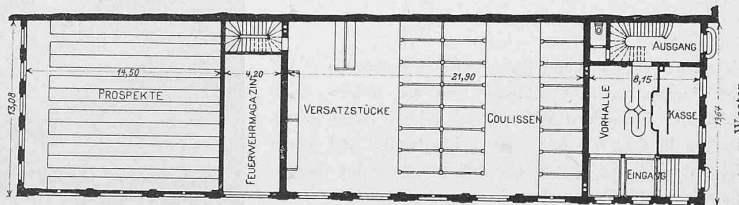
Abb. 1. Grundriss des Theaterdekormagazins. — Masstab 1 : 500.

Das Theaterdekormagazin wird von der Stadt Bern an der Nägeligasse als Anbau der nördlichen Längsseite der französischen Kirche errichtet und besteht aus drei verschiedenen, durch Feuermauern getrennten Teilen: östlich ein aus Erdgeschoss und Dachstock bestehender sog. «Prospektraum» samt Malerwerkstätte und Feuerwehrrdepot; westlich (Ecke Prediger- und Nägeligasse) ebenfalls in zwei Etagen verteilt, ein kleineres Bureaugebäude für die Theaterverwaltung, und in der Mitte ein grosser Saal, «Kulissenraum» genannt, welcher als Magazin für die hohen Kulissen dienen soll und deshalb ohne Zwischendecke die ganze Höhe des Gebäudes einnimmt.

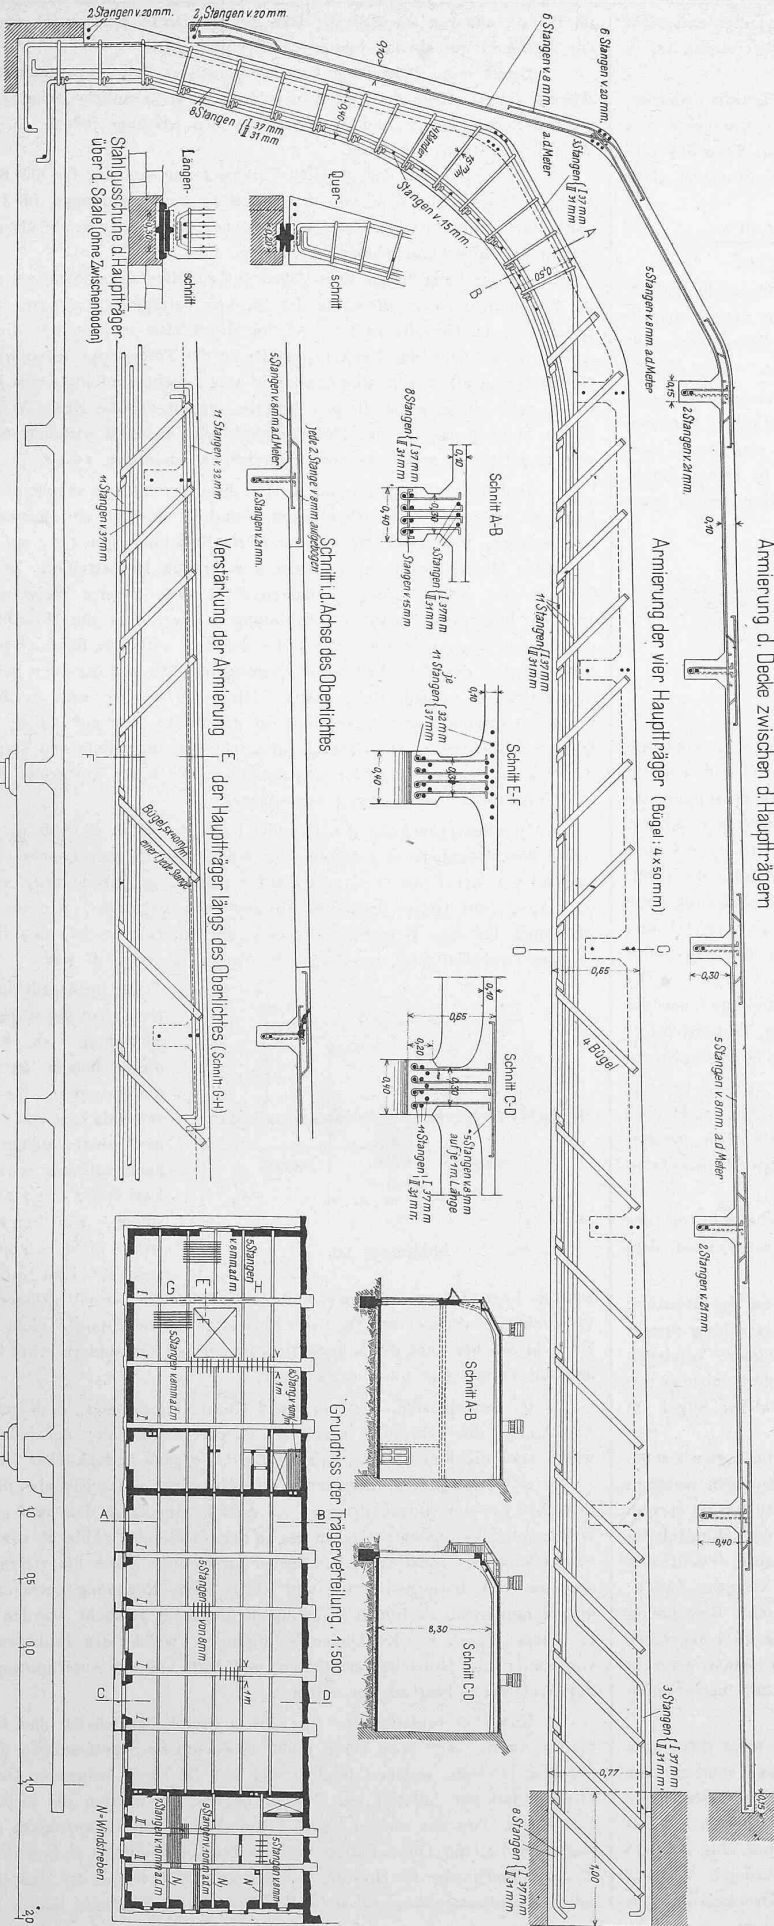
Abb. 8. Ausführungsplan vom 26. April 1905 für die Dachkonstruktion in armiertem Beton. — Massstab 1 : 50. — (Die Schnitte A-B und C-D in 1 : 500 sind den Plänen der Bauleitung entnommen.)

Dieser Plan weist nun eine Anzahl Aenderungen und Mängel auf:

a) Die Höhe der Hauptträger ist gegenüber dem Vorprojekt unnötigerweise um 10 cm vermindert worden; sie betrug in der begutachteten Eingabe vom 25. Februar 1905 75 cm, wurde vom Experten, Herrn Bolliger, nicht beanstandet und beträgt laut Ausführungsplan nur noch 65 cm in Trägermitte, d. h. nur 1 : 19 der Lichtweite. Dabei wurde der Abstand der Dachträger voneinander mehr als verdoppelt (4 m bzw. 4,80 statt 2 m), wodurch einem jeden Träger eine bedeutend schwerere Last zufiel und das Trägerprofil viel unvorteilhafter gestaltet wurde.

b) Derselbe Hourdi weist überdies im 2,00 m Abstand von der inneren Mauerwand gegen die Nägelgasse den Konstruktionsfehler auf, dass er ziemlich stark abgebogen ist.

Die in der Platte herrschenden Druckspannungen von der Belastung und vom Eigengewichte herrührend, konnten aber nur geradlinig fortgepflanzt werden; die Abbiegung der Platte hätte also besondere Vorsichtsmassregeln gegen ein Aufwärtssprengen der Platte erfordert, ebenso wie die gekrümmten Rundisen der Armierung selbst durch kleine Bügel im Beton verankert waren (siehe Abbildung 8).
