# Ueber die Verbauungen am Flibach

Autor(en): **Heim, Alb.**

Zeitschrift: **Schweizerische Bauzeitung**

Von Prof. Dr. Alb. Heim in Zürich.  
(Mit einer Abbildung auf Seite 253).

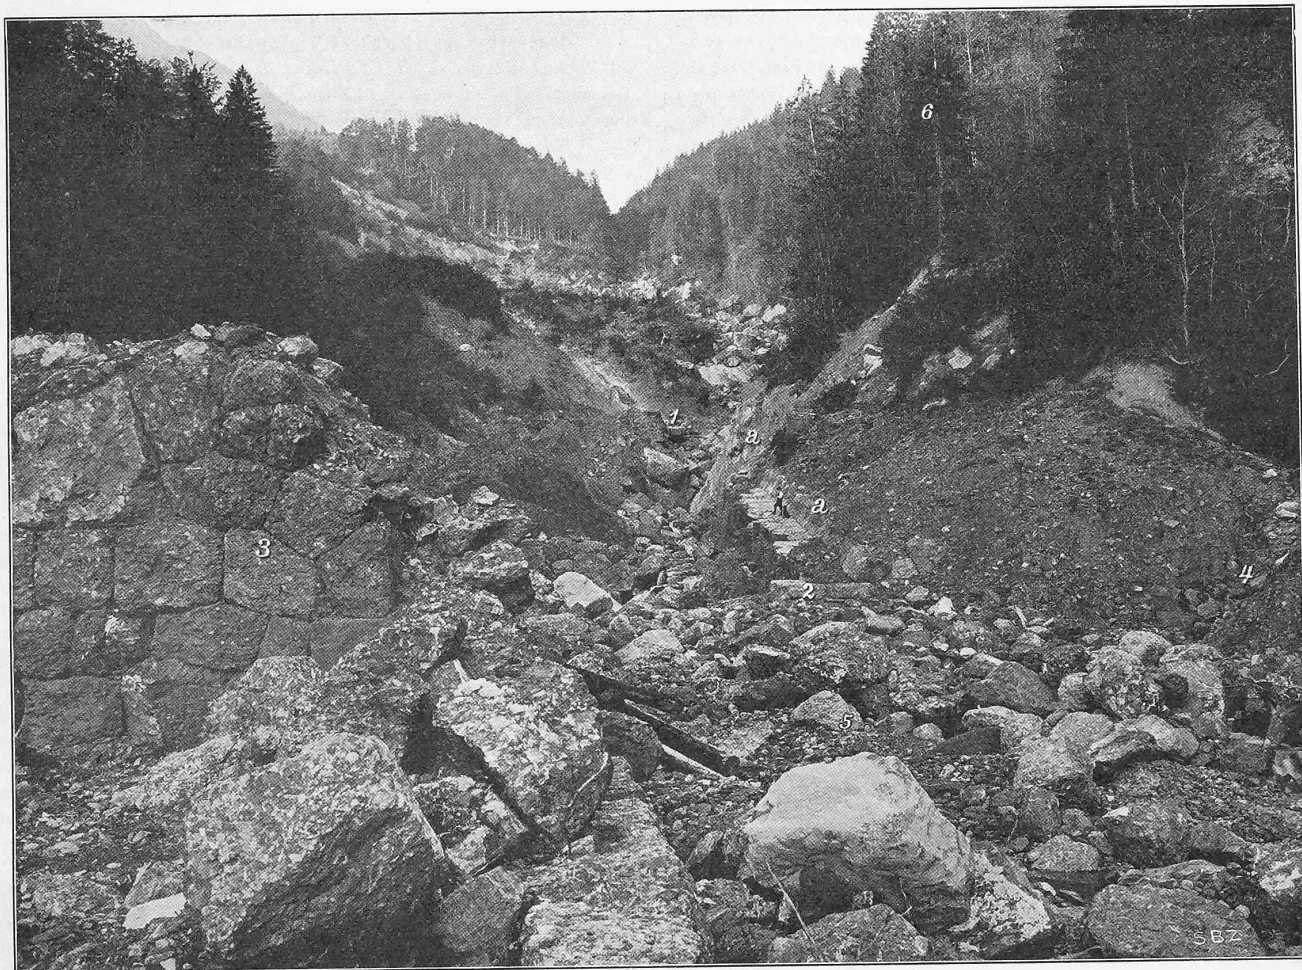
Ansicht des Bachbettes von der Talsperre III aufwärts.

Sie ist bis auf einen kleinen Rest (1 in der Abbildung auf Seite 253) rechtsseitig verschwunden. Sie war nicht auf den Flyschfels fundiert, sondern man hat über dem jetzt frei zu Tage liegenden Flyschfels noch etwas Schutt gelassen, darüber einen Balken gelegt, der jetzt frei vorsteht, und dann die grossblockige Mauer auf den Balken gebaut.

Von der obersten bis zur zweitobersten Talsperre war eine lange Schale aus grossen Nagelfluhblöcken gebaut. Wie ein Gesimse klebt noch ein Rest dieser Schale (a—a im Bilde) links oben am Flyschschieferfels, die Bachfurche hat sich hier um drei bis fünf Meter unter die Schalensohle in den Schutt und Schiefer vertieft.

Die zweite Sperre lag nahe ob der Mündung des Renzletenbaches und war von kleinern Dimensionen. In der Mitte ist sie abwärts herausgedrückt worden, während ihre Flanken (2 im Bilde), obschon im Schutt stehend und nicht an den Fels angeschlossen, geblieben sind.

Das Seelein, das bei der Mündung des Renzletenbaches in den Flibach im März vorhanden war, ist mit den Trümmern der obern Verbauungen aufgefüllt (5 im Bild). Der Renzletenbach selbst (4 im Bild) hat aber keine Verheerungen gebracht und ist in der Vertiefung gegenüber dem Hauptbach um vier bis fünf Meter zurückgeblieben.

Talsperre Nr. 3 von oben, unterhalb der Mündung des Renzletenbaches gelegen, ist in der ganzen Breite der daran angesetzten Schale hinausgedrückt. Die beiden Flanken (3 im Bild ist die rechtsseitige Flanke, die linksseitige liegt rechts ausserhalb des Bildes), obschon nicht an den Gehängfels angeschlossen, stehen unverletzt.

2. Schon vielfach habe ich Gelegenheit gehabt, zu rügen, dass man in neuerer Zeit die Talsperren als *geradlinige* Quermauern baut. Die Talsperren im Flibach Nr. 2, 3, 5, 7, 8, 9 von oben gezählt, sind alle in ihrer Mitte einfach abwärts ausgedrückt worden. Sie sind *nicht* unter-spült, *nicht* hinterspült worden. Vielmehr sind bei den geworfenen verschwundenen Talsperren oft noch die Flanken und selbst das oft schlechte Fundament unzerstört entblösst geblieben. Es ist das letztere ohne Zweifel dem Umstände zuzuschreiben, dass die Konstruktion des Talsperrenfusses gut und richtig war. Das Wasser fand hier ein Sturzbecken vor, tief genug, um die Bewegung aufzuzehren, ohne eine Unterspülung des oft noch tieferen Fundamentes zu gestatten. Einzig beim Zusammenbruch der obersten Talsperre könnte Rückwärtseinschneiden der Bachsohle von unten zum Einsturz beigetragen haben. Wenn die gebrochenen Talsperren Nr. 2, 3, 5, 7, 8, 9 usw. als *liegende Gewölbe* seitlich an festem Gestein angesetzt worden wären, *so stünden sie sicherlich alle noch heute* und hätten die Katastrophe verhindert. Die Grösse der Blöcke und der schöne Bau helfen nichts, wenn die Konstruktion derart ist, dass die Mauer durch den Druck von hinten auseinandergetrieben, statt gewölbemässig fester gepresst wird. *Die Talsperre muss liegendes Gewölbe sein.* Möchten die Verheerungen am Flibach wenigstens diese Einsicht zeitigen!

3. Die Talsperren sollen in *richtigen seitlichen Widerlagern* und in dem Fundament wo immer möglich *auf festen Fels gestellt* werden. Sie auf einem Balken über Schutt zu bauen wie Nr. 1 und Nr. 6 ist unstatthaft. Ebenso liegt die Umspülungsgefahr nahe, wenn, wie hier oft, seitlich gar nicht an feste Talflanken angeschlossen wird. So hat denn auch an einer solchen Stelle, unterhalb Talsperre Nr. 10 der Bach den eingebauten Lauf verlassen. Bei einigen der Flibachsperrren ist seitlich die Kronmauer auf Schutt gestellt bis an die Talflanke fortgeführt. Das ist Blendwerk. Der Flibach eignet sich aber in der geprüften Region nach meiner Ueberzeugung sehr gut zum dauernd wirksamen Verbau durch Talsperren, und eine viel geringere

Legende: 1. Rest der Talsperre I, a—a Reste der Schale zwischen den Sperren I und II, 2. Rest der Talsperre II, 3. Reste der Talsperre III, 4. Renzletenbach, 5. Trümmer der obern Verbauungen, 6. Vorder-Flywald (zieht sich von 6 aufwärts dem linken Ufer des Flibaches entlang).

in früherer Zeit festgehaltenen Grundsätzen entsprechen: Sie sollen als liegende Gewölbe gebaut, auf Fels fundiert, die Widerlager in Fels gestützt, die Oberkante sanft eingebogen sein und gutes Fallbett am Fusse haben. Mit dem Bau der Sperren ist von unten nach oben vorzurücken unter sorgfältigster Auslese der dafür geeigneten Stellen. Schalen im Sammelgebiete sind meistens nutzlos.
