Artikel: Ueber die Verbauungen am Flibach
Autor: Heim, Alb.
DOI: <https://doi.org/10.5169/seals-26192>

Ueber die Verbauungen am Flibach.

Von Prof. Dr. Alb. Heim in Zürich.
(Mit einer Abbildung auf Seite 253).

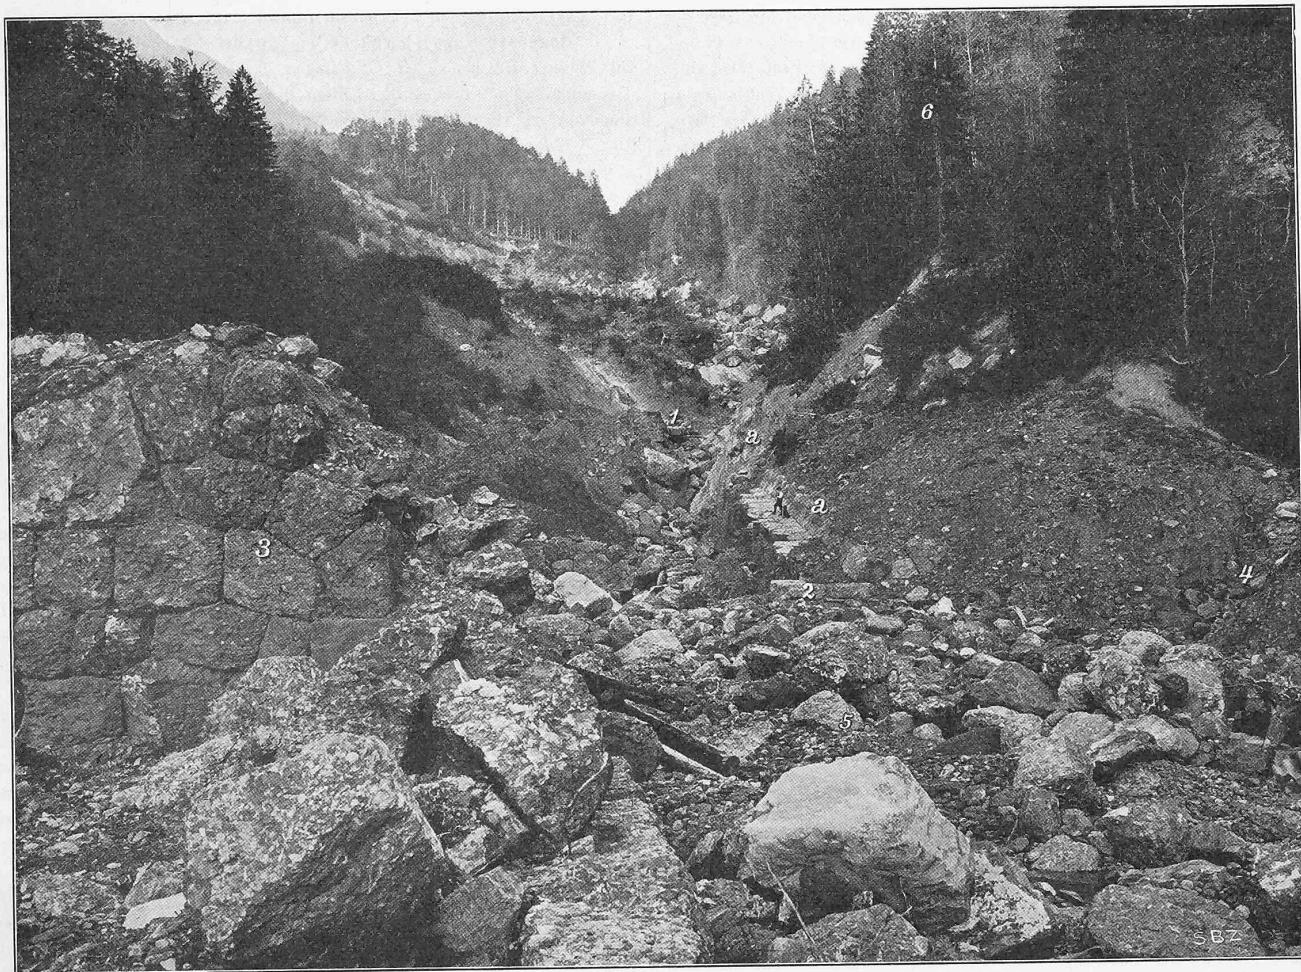
Sie ist bis auf einen kleinen Rest (1 in der Abbildung auf Seite 253) rechtsseitig verschwunden. Sie war nicht auf den Flyschfels fundiert, sondern man hat über dem jetzt frei zu Tage liegenden Flyschfels noch etwas Schutt gelassen, darüber einen Balken gelegt, der jetzt frei vorsteht, und dann die grossblockige Mauer auf den Balken gebaut.

Von der obersten bis zur zweitobersten Talsperre war eine lange Schale aus grossen Nagelfluhblöcken gebaut. Wie ein Gesimse klebt noch ein Rest dieser Schale (a—a im Bilde) links oben am Flyschschieferfels, die Bachfurche hat sich hier um drei bis fünf Meter unter die Schalensohle in den Schutt und Schiefer vertieft.

Die zweite Sperre lag nahe ob der Mündung des Renzletenbaches und war von kleinern Dimensionen. In der Mitte ist sie abwärts herausgedrückt worden, während ihre Flanken (2 im Bilde), obschon im Schutt stehend und nicht an den Fels angeschlossen, geblieben sind.

Das Seelein, das bei der Mündung des Renzletenbaches in den Flibach im März vorhanden war, ist mit den Trümmern der obern Verbauungen aufgefüllt (5 im Bild). Der Renzletenbach selbst (4 im Bild) hat aber keine Verheerungen gebracht und ist in der Vertiefung gegenüber dem Hauptbach um vier bis fünf Meter zurückgeblieben.

Talsperre Nr. 3 von oben, unterhalb der Mündung des Renzletenbaches gelegen, ist in der ganzen Breite der daran angesetzten Schale hinausgedrückt. Die beiden Flanken (3 im Bild ist die rechtsseitige Flanke, die linksseitige liegt rechts ausserhalb des Bildes), obschon nicht an den Gehängefels angeschlossen, stehen unverletzt.

2. Schon vielfach habe ich Gelegenheit gehabt, zu rügen, dass man in neuerer Zeit die Talsperren als *geradlinige Quermauern* baut. Die Talsperren im Flibach Nr. 2, 3, 5, 7, 8, 9 von oben gezählt, sind alle in ihrer Mitte einfach abwärts ausgedrückt worden. Sie sind *nicht* unterspült, *nicht* hinterspült worden. Vielmehr sind bei den geworfenen verschwundenen Talsperren oft noch die Flanken und selbst das oft schlechte Fundament unzerstört entblösst geblieben. Es ist das letztere ohne Zweifel dem Umstande zuzuschreiben, dass die Konstruktion des Talsperrenfusses gut und richtig war. Das Wasser fand hier ein Sturzbecken vor, tief genug, um die Bewegung aufzuzehren, ohne eine Unterspülung des oft noch tieferen Fundamentes zu gestatten. Einzig beim Zusammenbruch der obersten Talsperre könnte Rückwärtseinschneiden der Bachsohle von unten zum Einsturz beigetragen haben. Wenn die gebrochenen Talsperren Nr. 2, 3, 5, 7, 8, 9 usw. als *liegende Gewölbe* seitlich an festem Gestein angesetzt worden wären, so stünden sie sicherlich alle noch heute und hätten die Katastrophe verhindert. Die Grösse der Blöcke und der schöne Bau helfen nichts, wenn die Konstruktion derart ist, dass die Mauer durch den Druck von hinten auseinandergetrieben, statt gewölbemässig fester gepresst wird. *Die Talsperre muss liegendes Gewölbe sein.* Möchten die Verheerungen am Flibach wenigstens diese Einsicht zeitigen!

3. Die Talsperren sollen in *richtigen seitlichen Widerlagern* und in dem Fundament wo immer möglich auf *festen Fels* gestellt werden. Sie auf einem Balken über Schutt zu bauen wie Nr. 1 und Nr. 6 ist unstatthaft. Ebenso liegt die Umspülungsgefahr nahe, wenn, wie hier oft, seitlich gar nicht an feste Talflanken angeschlossen wird. So hat denn auch an einer solchen Stelle, unterhalb Talsperre Nr. 10 der Bach den eingebauten Lauf verlassen. Bei einigen der Flibachsperrnen ist seitlich die Kronmauer auf Schutt gestellt bis an die Talflanke fortgeführt. Das ist Blendwerk. Der Flibach eignet sich aber in der geprüften Region nach meiner Ueberzeugung sehr gut zum dauernd wirksamen Verbau durch Talsperren, und eine viel geringere

Ansicht des Bachbettes von der Talsperre III aufwärts.

Legende: 1. Rest der Talsperre I, a-a Reste der Schale zwischen den Sperren I und II, 2. Rest der Talsperre II, 3. Reste der Talsperre III, 4. Renzletenbach, 5. Trümmer der oberen Verbauungen, 6. Vorder-Flywald (zieht sich von 6 aufwärts dem linken Ufer des Flibaches entlang).

in früherer Zeit festgehaltenen Grundsätzen entsprechen: Sie sollen als liegende Gewölbe gebaut, auf Fels fundiert, die Widerlager in Fels gestützt, die Oberkante sanft eingebogen sein und gutes Fallbett am Fusse haben. Mit dem Bau der Sperren ist von unten nach oben vorzurücken unter sorgfältigster Auslese der dafür geeigneten Stellen. Schalen im Sammelgebiete sind meistens nutzlos.
