## Wärmespannungen und Rissbildungen.

Von Carl Sulzer.

Es handelt sich um einen Cornwall-Kessel von nachstehenden Verhältnissen:

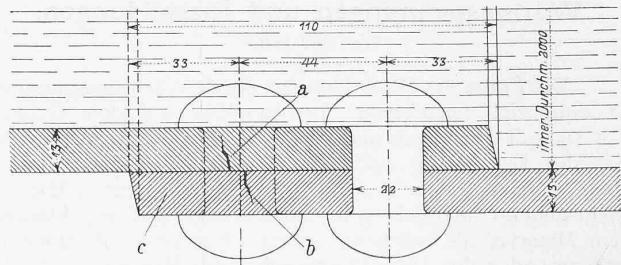
Abb. 3.

Abb. 3 stellt einen Schnitt durch die Rundnaht in ungefähr  $\frac{1}{2}$  der natürlichen Grösse dar. Die Nietteilung im Umfange beträgt 85 mm; die beiden Nietreihen sind gleichmässig gegeneinander versetzt. Es sind im ganzen dreierlei typische Risse zu unterscheiden und zwar:

*Querrisse a* im innern Blechschuss, in der innern Nietreihe desselben, von der äussern Seite her beginnend.

*Querrisse b* im äussern Blechschuss, in der äussern Nietreihe desselben, von der innern Seite her beginnend.

*Längsrisse c* im äussern Blechschuss, von den Nietlöchern der äussern Nietreihe zum Rande laufend.

In konstruktiver Hinsicht lässt sich die Frage aufwerfen, ob nicht die einfache Rundnaht der doppelten, rücksichtlich ihres Verhaltens im warmen Zustande vorzuziehen sei und diese Frage darf wohl — sofern den Festigkeitsanforderungen genügt wird — bejaht werden. Die Ueberdeckung der Naht wird kürzer, die Wärmestauung daher geringer; die durch zwei Nietreihen fest umfasste Mittelzone kommt in Wegfall, und dadurch sind verschiedene ungünstige Momente beseitigt. Endlich weisen die Vorgänge darauf hin, dass das Stemmen der innern, wasserberührten

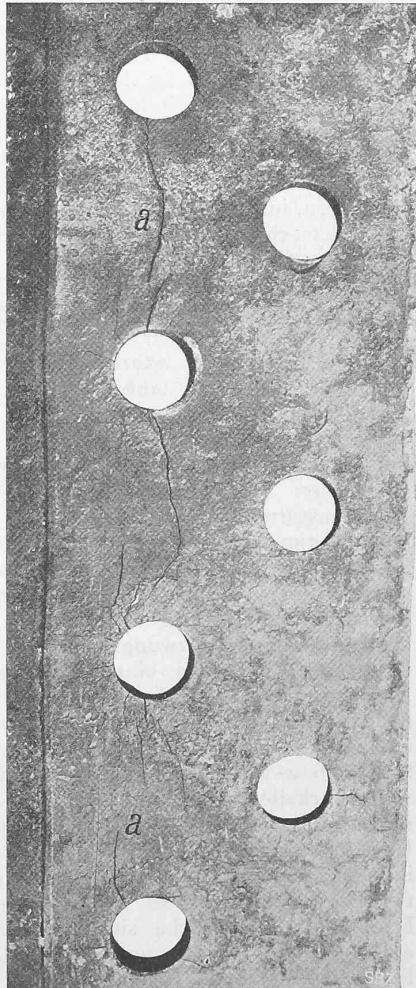
Abb. 4.

Die Abbildungen 4 und 5 sind typische Bilder dieser Risse und zwar zeigt Abb. 4 die Risse *a* des innern Blechschusses von aussen gesehen, Abb. 5 die Risse *b* des äussern Schusses von innen gesehen.<sup>1)</sup> Die Risse *a* und *b* gehen an keiner Stelle durch den ganzen Querschnitt hindurch; die Risse *c* dagegen sind durchlaufend.

Das Material hat somit seine ursprünglichen Eigenschaften in jeder Hinsicht bewahrt. Trotzdem hat das Blech Risse erlitten und zwar selbst an Stellen, an denen nachweislich aussergewöhnliche Temperaturen nicht auftreten konnten (inneres Blech, Risse *a*), wo also auf Grund der Bach'schen Versuche <sup>2)</sup> mit Bestimmtheit vorausgesetzt werden darf, dass das Material bei der Betriebstemperatur an Zähigkeit nicht wesentlich eingebüsst haben konnte. Es scheint hieraus hervorzugehen, dass bei oft wiederholten Spannungswechseln ein Ueberschreiten der Elastizitätsgrenze zur Rissbildung genügt, ohne dass selbst die grösste Zähigkeit diese zu hindern vermöchte.

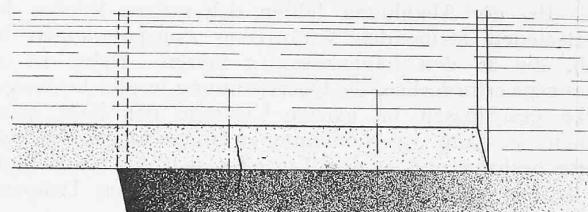
Abb. 6.

Versucht man sich zunächst ein Bild darüber zu machen, wie sich die Temperatur-Verteilung in der Naht gestaltet, so gelangt man etwa zum Bilde Abbildung 6, wobei die Stärke des Tones die Höhe der Temperatur versinnlicht. Die in das äussere

gangswiderstand in Betracht kommt. Demgemäß findet eine Wärmestauung statt, wie in der Abbildung 6 angedeutet. Anderseits ist die Temperatur des innern Bleches der Naht tiefer als diejenige des übrigen Bleches, weil dieses innere Blech von einer geringen Wärmemenge durchflossen wird und vom überliegenden äusseren Blech gewissermassen geschützt ist.

bindungen die beiden Nietreihen. Das äussere Blech der Naht findet sich in dem Bestreben, sich auszudehnen, gehemmt. In der Längsrichtung ist es durch die beiden Nietreihen festgehalten, in der Querrichtung (Bestreben nach Vergrösserung des Umfanges bzw. Durchmessers) ebenfalls durch die Nietung gehindert. Das Ausdehnungsbestreben des äusseren Bleches äussert sich somit als Längsschub auf die Nieten, als Zugwirkung im innern Blech und als Druckbeanspruchung des äusseren Bleches selbst. Am stärksten treten diese Kräfte offenbar an den einander zugewendeten Blechoberflächen auf. Für die Stärke des Schubes spricht die Tatsache, dass die Nietlöcher in der Längsrichtung des Kessels ganz merklich oval gedrückt sind.

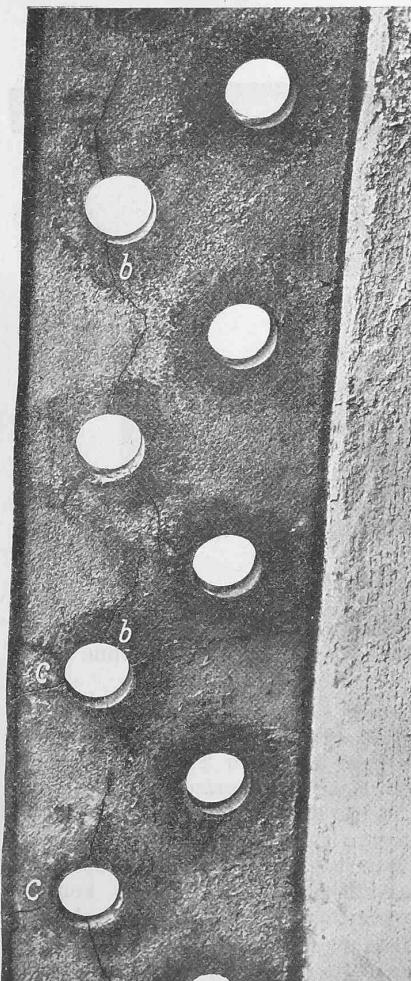
Abb. 5.

<sup>1)</sup> Die starken Stemmänder röhren vom nachträglichen Stemmen durch ungeübte Hand her.

die gereckte innere Partie in der freien Schwindung gehemmt und es treten in der Nietverbindung Spannungen im umgekehrten Sinne ein, welche die Risse *b* hervorrufen. Die ganze Nietverbindung ist also fortwährend wechselnden Zerrungen unterworfen, bei denen sich die Anrisse mehr und mehr vertiefen.

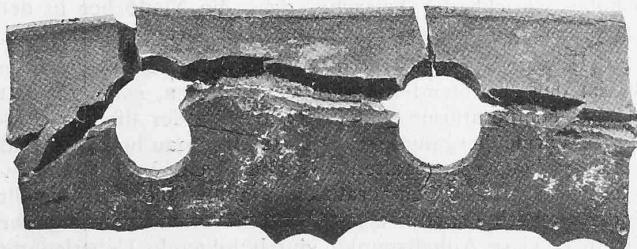
Abb. 7.

Es ist nun von hohem Interesse, die Eigenschaften des Materials in der Nähe der Rissstellen nach mehr als siebenjährigem Betriebe genau zu prüfen und mit den ursprünglichen Eigenschaften zu vergleichen. Sowohl die innern, wie die äussern Bleche wurden zu diesem Zweck eingehenden Proben unterworfen. Abbildung 7 zeigt eine Risspartie des äussern Bleches, welche kalt herausgeschnitten und gewaltsam geöffnet wurde. In den Querrissen sind die alten und die neuen Bruchflächen erkennbar. Noch deutlicher lassen sich dieselben in Abbildung 8 erkennen, aus der auch das homogene, feinkörnige Gefüge der frischen Bruchfläche ersichtlich ist. Abbildung 9 zeigt

einen Materialschliff mit Rissstelle, der seitens der Materialprüfungsanstalt in Zürich zum Zwecke der metallographischen Untersuchung angefertigt worden ist. Die Prüfungsanstalt bezeichnet das Gefüge der Schnittfläche auf die ganze Dicke als ein bemerkenswert homogenes und fügt bei, dass Saigerungsstreifen nur sehr schwach ausgeprägt seien. Die Struktur der Bruchflächen vorgenommener Schlagbiegeproben wird als feinkörnig kristallinisch-glänzend bezeichnet.

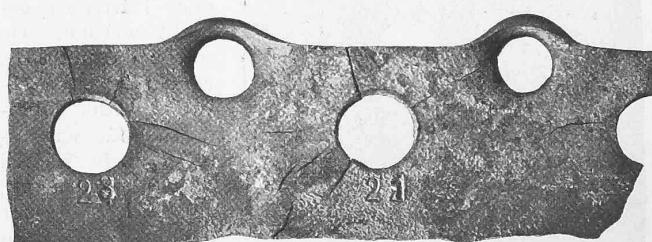
Abb. 11.

Die Bleche wurden ferner der Reihe nach sämtlichen Proben der Würzburger-Normen unterworfen, nämlich der Warmbiegeprobe, Hartbiegeprobe (Abb. 10), Schmiedeprobe und Lochprobe (Abb. 11). Allen diesen Proben haben die Bleche ohne Ausnahme in einwandfreier Weise genügt. Abbildung 12 zeigt ein in der Naht zwischen zwei Nietlöchern nachträglich angebrachtes Loch, das auf 22 mm Durchmesser (gleich dem Nietlochdurchmesser)
