Wärmespannungen und Rissbildungen.

Von Carl Sulzer.

Es handelt sich um einen Cornwall-Kessel von nachstehenden Verhältnissen:

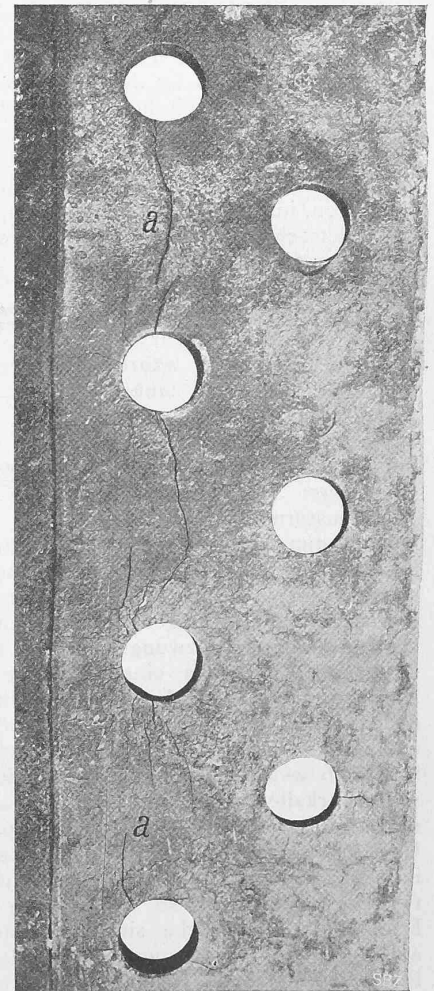
Abb. 4.

Die Abbildungen 4 und 5 sind typische Bilder dieser Risse und zwar zeigt Abb. 4 die Risse *a* des innern Blechschnittes von aussen gesehen, Abb. 5 die Risse *b* des äussern Schnittes von innen gesehen.¹⁾ Die Risse *a* und *b* gehen an keiner Stelle durch den ganzen Querschnitt hindurch; die Risse *c* dagegen sind durchlaufend.

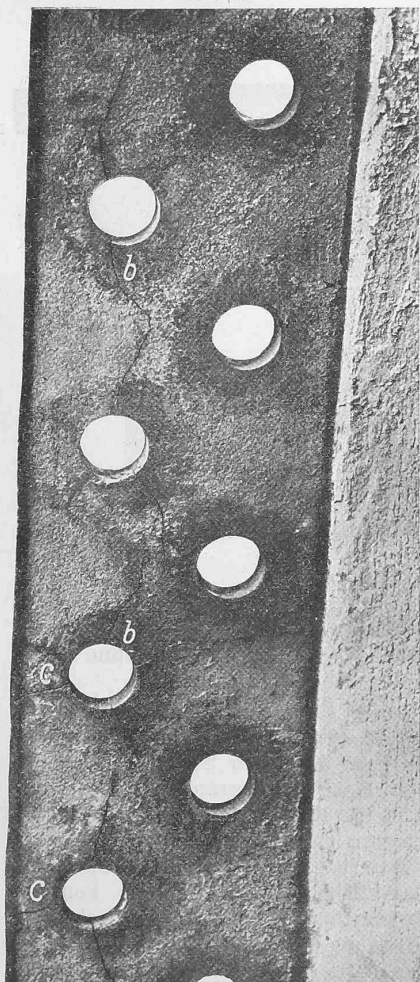
Abb. 5.

¹⁾ Die starken Stemmränder rühren vom nachträglichen Stemmen durch ungeübte Hand her.

die gereckte innere Partie in der freien Schwindung gehemmt und es treten in der Nietverbindung Spannungen im umgekehrten Sinne ein, welche die Risse *b* hervorrufen. Die ganze Nietverbindung ist also fortwährend wechselnden Zerrungen unterworfen, bei denen sich die Anrisse mehr und mehr vertiefen.

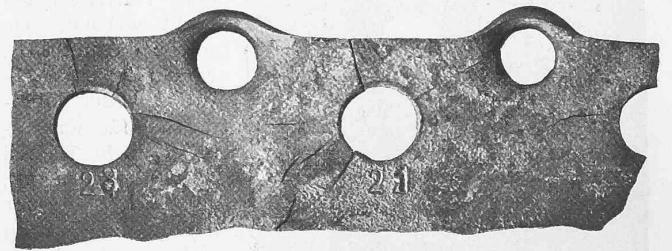
Abb. 11.

Die Bleche wurden ferner der Reihe nach sämtlichen Proben der Würzburger-Normen unterworfen, nämlich der Warmbiegeprobe, Hartbiegeprobe (Abb. 10), Schmiedeprobe und Lochprobe (Abb. 11). Allen diesen Proben haben die Bleche ohne Ausnahme in einwandfreier Weise genügt. Abbildung 12 zeigt ein in der Naht zwischen zwei Nietlöchern nachträglich angebrachtes Loch, das auf 22 mm Durchmesser (gleich dem Nietlochdurchmesser)

Das Material hat somit seine ursprünglichen Eigenschaften in jeder Hinsicht bewahrt. Trotzdem hat das Blech Risse erlitten und zwar selbst an Stellen, an denen nachweislich aussergewöhnliche Temperaturen nicht auftreten konnten (inneres Blech, Risse *a*), wo also auf Grund der Bach'schen Versuche²⁾ mit Bestimmtheit vorausgesetzt werden darf, dass das Material bei der Betriebstemperatur an Zähigkeit nicht wesentlich eingebüsst haben konnte. Es scheint hieraus hervorzugehen, dass bei oft wiederholten Spannungswechseln ein Ueberschreiten der Elastizitätsgrenze zur Rissbildung genügt, ohne dass selbst die grösste Zähigkeit diese zu hindern vermöchte.
