**Artikel:** Zerstörung eines Daches aus glasierten Falzziegeln  
**Autor:** Zschokke, Bruno  
**DOI:** <https://doi.org/10.5169/seals-30078>

## Zerstörung eines Daches aus glasierten Falzziegeln.

Von Ing. Bruno Zschokke, Adjunkt der Eidg. Materialprüfungsanstalt.

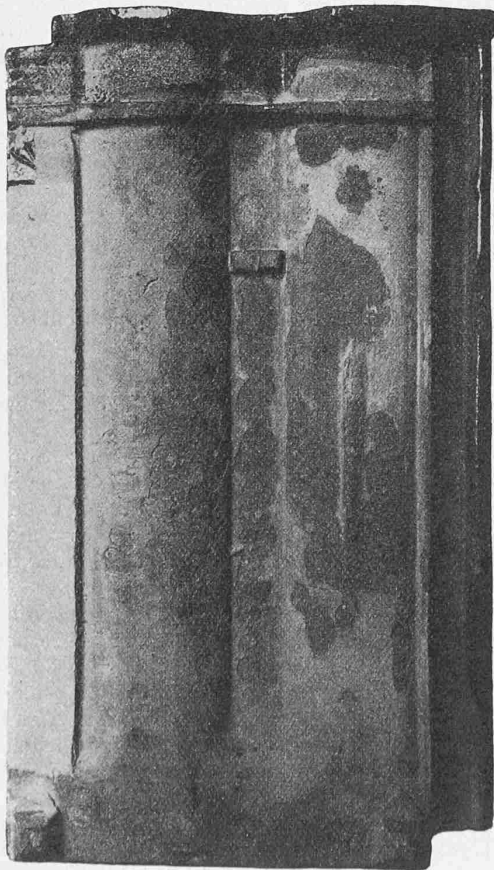
Die einzelnen Splitter selber zeigten eine ganz verschiedenartige Struktur. Weit aus die meisten derselben waren *schiefrig-blättrig von der Dicke eines Papierblattes* (siehe Abb. 1, S. 242). Wieder andere, weniger häufig vorkommend, waren regelrechte *massive Stücke* und erreichten zum Teil eine recht beträchtliche Grösse (bis 8 cm lang und 1 cm dick); überdies fanden sich Bruchstücke von Nasen, Falzen usw. Es wurden nun sowohl von den gebrauchten defekten Ziegeln des Daches, als auch von einem

Zu einem beträchtlichen Teil rührten die Absplitterungen dagegen zweifellos von Frostwirkung her. Hierauf deuten nicht nur die hohe Porosität und *Wassersaugkraft* fraglicher Ziegel hin, sondern es ist Frostwirkung, wie aus obiger tabellarischer Zusammenstellung hervorgeht, durch

Die Absplitterungen durch Frost scheinen überdies durch die schiefrige und unganze Struktur der Ziegel begünstigt worden zu sein. Es ist aber fast gewiss, dass sie nicht ausschliesslich einer mangelnden Frostbeständigkeit der Steine, sondern auch noch deren abnorm hohen Gehalt an Sulfaten zuzuschreiben sind. Es war in dieser Hinsicht sehr auffällig, dass speziell die papierdünnen, stellenweise massenhaft auftretenden Abblätterungen nur an ganz bestimmten Ziegeln zu beobachten waren, Ziegeln, die einen Anflug oder Ueberzug von ockergelber Farbe besaßen. Aus den Chemischen Analysen geht nun hervor, dass die äusserste Schicht dieser Ziegel nicht weniger als siebenmal mehr, zumeist an Kalk gebundene Schwefelsäure enthielt, als das Innere der nämlichen Ziegel.

Abb. 1. Untersicht eines durch Frost zerstörten glasierten Dachziegels.

„Bei allen Bauten, bei denen zwischen Aussen- und Innentemperatur so grosse Unterschiede herrschen, dass starke Niederschläge zu befürchten sind, ist zu empfehlen, nur naturfarbene unglasierte Ziegel aus *bestem Material* zu verwenden.“
