**Artikel:** Zerstörung eines Daches aus glasierten Falzziegeln  
**Autor:** Zschokke, Bruno  
**DOI:** <https://doi.org/10.5169/seals-30078>

## Zerstörung eines Daches aus glasierten Falzziegeln.

Von Ing. Bruno Zschokke, Adjunkt der Eidg. Materialprüfungsanstalt.

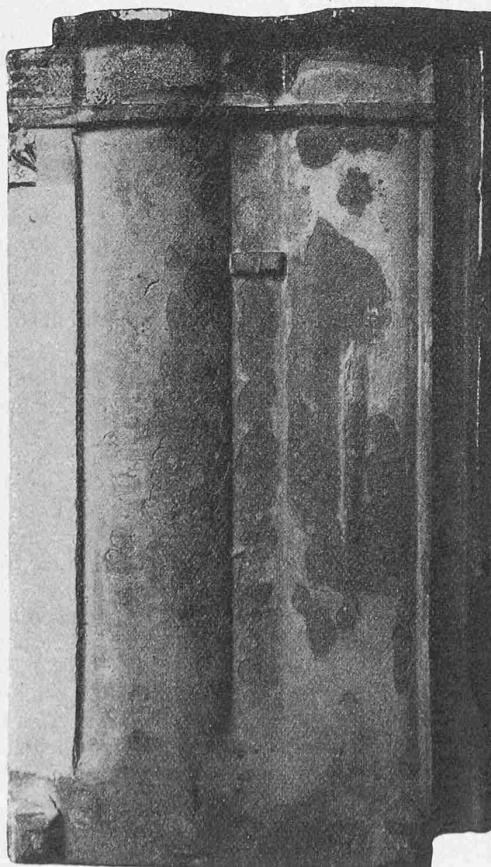
Die einzelnen Splitter selber zeigten eine ganz verschiedenartige Struktur. Weitauß die meisten derselben waren *schiefrig-blättrig von der Dicke eines Papierblattes* (siehe Abb. 1, S. 242). Wieder andere, weniger häufig vorkommend, waren regelrechte *massive Stücke* und erreichten zum Teil eine recht beträchtliche Grösse (bis 8 cm lang und 1 cm dick); überdies fanden sich Bruchstücke von Nasen, Falzen usw. Es wurden nun sowohl von den gebrauchten defekten Ziegeln des Daches, als auch von einem

Zu einem beträchtlichen Teil rührten die Absplitterungen dagegen zweifellos von Frostwirkung her. Hierauf deuten nicht nur die hohe Porosität und Wasseraufnahmefähigkeit der Ziegel hin, sondern es ist Frostwirkung, wie aus obiger tabellarischer Zusammenstellung hervorgeht, durch

Die Abspaltungen durch Frost scheinen überdies durch die schiefrige und unganze Struktur der Ziegel begünstigt worden zu sein. Es ist aber fast gewiss, dass sie nicht ausschliesslich einer mangelnden Frostbeständigkeit der Steine, sondern auch noch *deren abnorm hohen Gehalt an Sulfaten* zuzuschreiben sind. Es war in dieser Hinsicht sehr auffällig, dass speziell die papierdünnen, stellenweise massenhaft auftretenden Abblätterungen nur an ganz bestimmten Ziegeln zu beobachten waren, Ziegeln, die einen Anflug oder Ueberzug von ockergelber Farbe besessen. Aus den Chemischen Analysen geht nun hervor, dass die äusserste Schicht dieser Ziegel *nicht weniger als siebenmal mehr, zumeist an Kalk gebundene Schwefelsäure enthielt, als das Innere der nämlichen Ziegel*.

Abb. 1. Untersicht eines durch Frost zerstörten glasierten Dachziegels.

„Bei allen Bauten, bei denen zwischen Aussen- und Innentemperatur so grosse Unterschiede herrschen, dass starke Niederschläge zu befürchten sind, ist zu empfehlen, nur naturfarbene unglasierte Ziegel aus bestem Material zu verwenden.“
