Zum Gerüsteinsturz des Val Mela-Viadukts auf der Linie Bevers-Schuls der Rh. B.

Gutachten über die Ursachen des Einsturzes des Lehrgerüsts des Val Mela-Viaduktes.

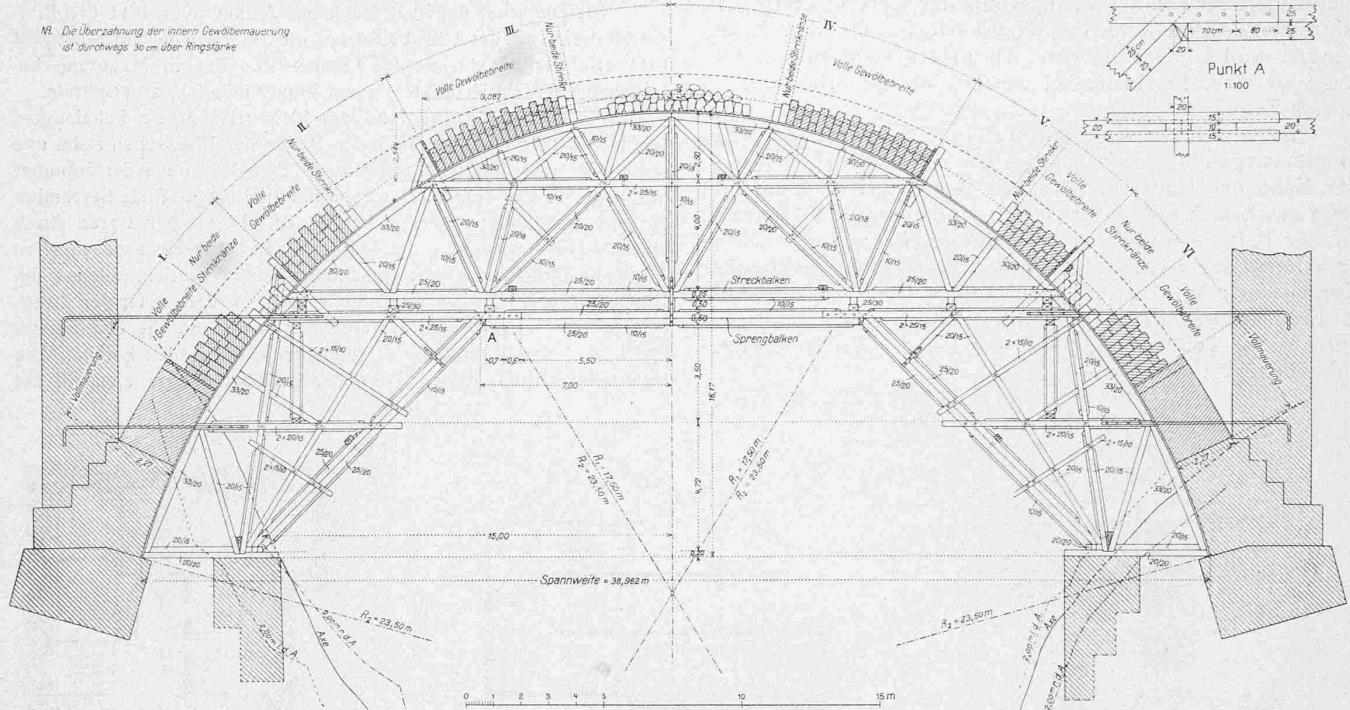
Abb. 1 Ansicht und Abb. 2 Schnitt des eingestürzten Lehrgerüstes, mit Angabe des Standes der Mauerungsarbeiten am Gewölbe zur Zeit des Einsturzes. — Massstab 1:250.

Das Lehrgerüst ist als ein kombiniertes Sprengwerk- und Hängwerksystem konstruiert und zwar derart, dass auf einem untern festen Sprengwerksystem ein oberes bewegliches Sprengwerk mit Gegenstreben aufruht. Das Lehrgerüst ist berechnet auf die halbe Gewölbelast, was zulässig ist, da das Gewölbe in zwei konzentrischen, gleich starken Ringen zu erstellen beabsichtigt war, deren erster geschlossen werden sollte vor Beginn des zweiten. Bei dieser Belastung sind bei Schluss des ersten Ringes gewisse Stäbe bezüglich Knicken an der untern Grenze des Zulässigen, jedoch ist diesbezüglich genügend Sicherheit für den zur Zeit des Einsturzes bestehenden Belastungszustand vorhanden gewesen. Auch lässt sich sagen, dass, wenn das Sprengwerksystem mit dem Hängwerksystem zusammen solidarisch gearbeitet hätte, das Lehrgerüst rechnungsmässig eine noch genügende Widerstandsfähigkeit gehabt hätte.

Was die Experten nicht befriedigt, ist die vielfache Verwendung von Rundholz im eigentlichen Lehrgerüst, wodurch die Verbindungen der Hölzer erschwert wurden, und sodann die Ausbildung der Knoten. Nach Ansicht der Experten hätten, namentlich wenn man nur die Hälfte der totalen Gewölbelast der Berechnung des Lehrgerüstes zugrunde legen wollte, für wichtigere Gerüstteile vollkantiges Holz und Knotenbleche verwendet werden sollen.

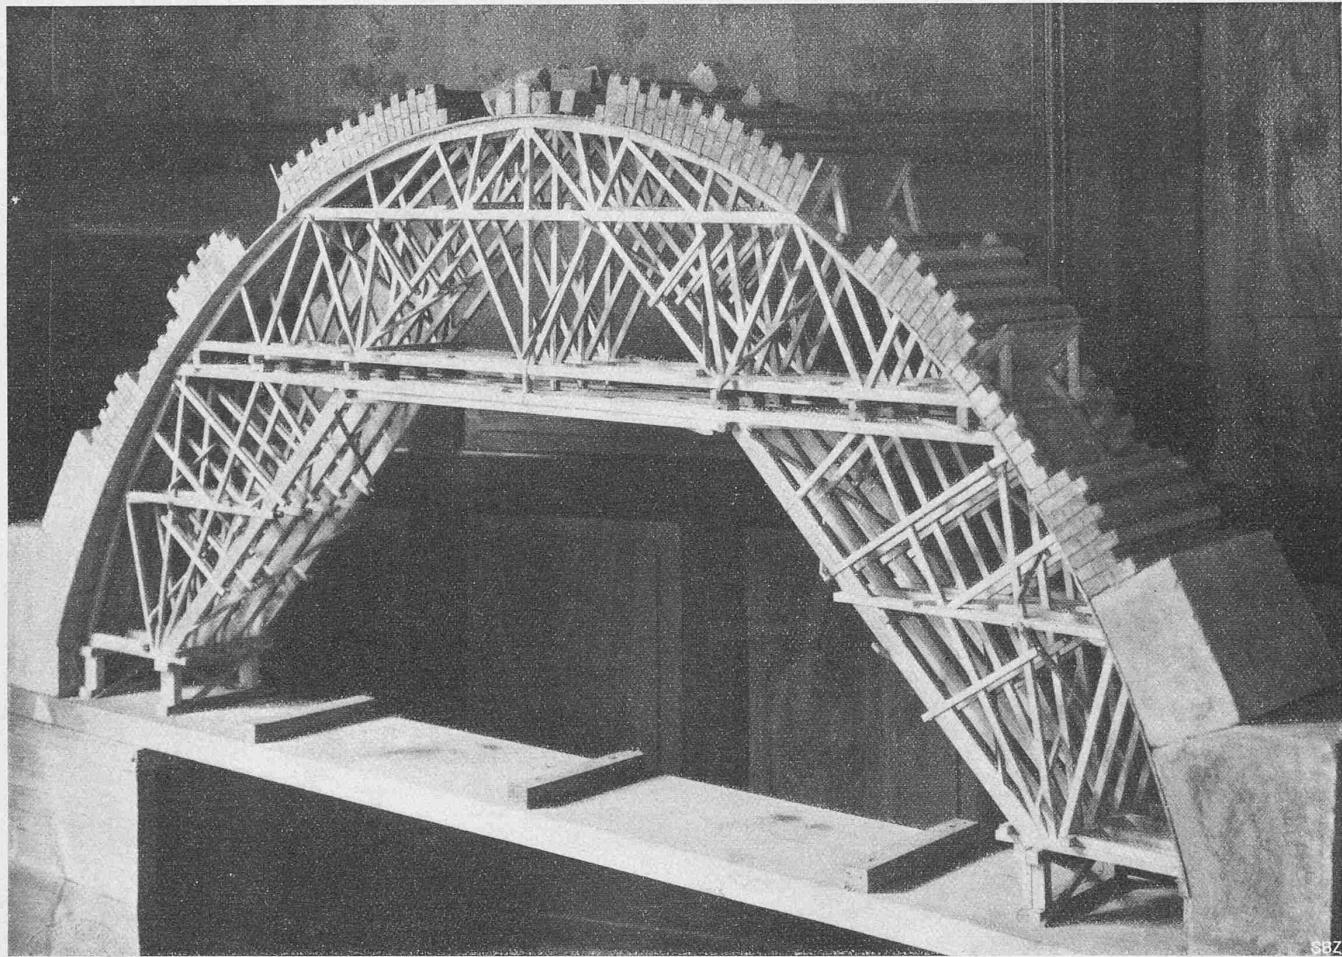
Abb. 3. Belastung des Gerüstes zur Zeit des Einsturzes. — Nach dem nachträglich im Massstab 1:20 angefertigten Holzmodell.

Aus der exzentrischen Belastung des Gerüsts resultierte ein Kippmoment gegen Berg, dessen ungünstiger Einfluss durch die bergseitige Neigung nicht unerheblich vergrössert wurde. Diese Verhältnisse müssen bei Bewertung der ursächlichen Faktoren der Katastrophe mitberücksichtigt werden. Laut Zeugenaussage Chiappini (Akt 15) hat sich das Gerüst bei beginnendem Einsturz tatsächlich zuerst bergwärts geneigt.

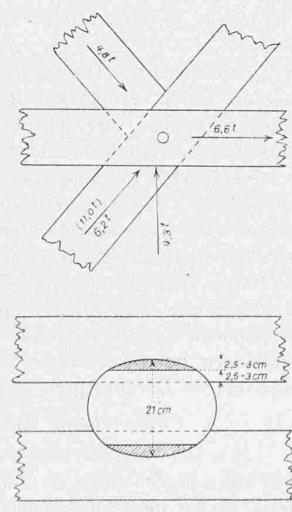
Abb. 5.

Aus der zu den Akten gegebenen Korrespondenz der Organe der Rhätischen Bahn ergibt sich, dass nach drei aufgefundenen Bügelhälfte die Entfernung des untersten Schraubenbolzens der Hängesäule von deren Ende 17 bis 21 cm gewesen ist. Wie diese Bügelseite zusammengehören, kann nicht sicher eruiert werden; es ist nicht sicher, ob sie zu zwei oder drei Hängesäulen gehört haben. Die an einer Hängesäule anlässlich des Augenscheines gemachte Konstatierung eines Abstandes von *bloss* 6 cm zwischen Bolzenloch und Ende der Hängesäule bleibt bestehen.

Bei Aufstellung des Gerüsts war nur ein Bolzen eingezogen worden, und zwar der untere; der obere mit Verbindungslasche wurde in der Zeit vom 18. bis 25. August angebracht.

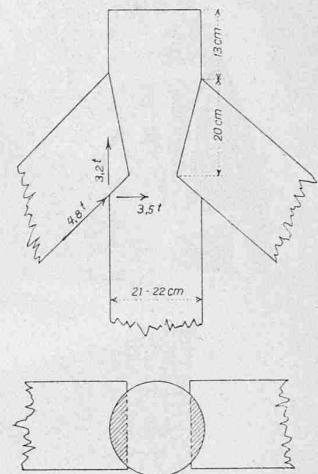
Abb. 7.

Ad. 2. Das Ausschlitzten der Hängesäule beim Sturz des Gerüsts in der Luft oder beim Aufschlagen auf den Boden ist denkbar bei der Annahme des Bruches eines Hängeisens zwischen dem untern und obern Befestigungsbolzen bei gleichzeitigem Reissen des erstern, ein Vorgang, wie in Abbildung angedeutet.

Der Zeuge Chiappini Battista will gesehen haben, dass sich das Gerüst bei beginnendem Sturz bergwärts neigte. Der in Abbildung skizzierte Vorgang wäre möglich, besonders beim Aufschlagen auf den Boden.
