**Artikel:** Die Verstärkung der Kirchenfeldbrücke über die Aare in Bern  
**Autor:** Rohn, A.  
**DOI:** <https://doi.org/10.5169/seals-32238>

## Die Verstärkung der Kirchenfeldbrücke über die Aare in Bern.

Von Professor *A. Rohn*, Zürich.

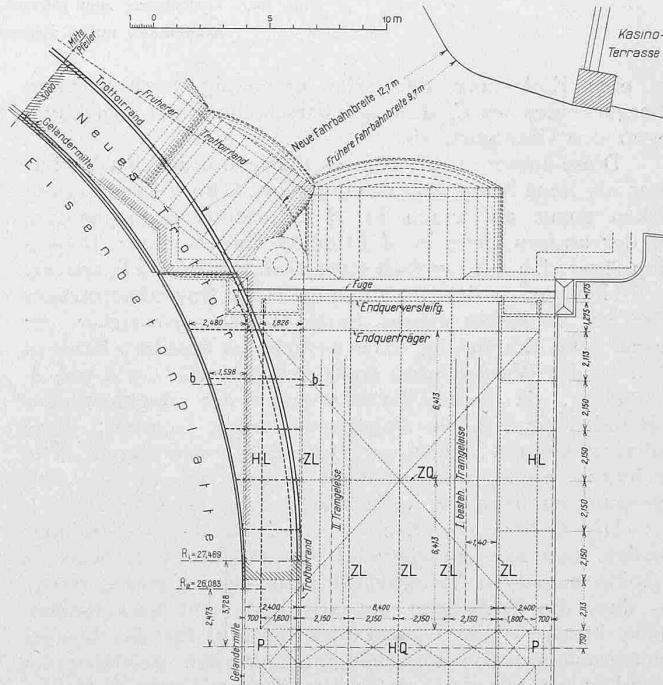
Abb. 13. Durchtrennung der Fahrbahn über den Hauptpfeilern 2, 8 und 14. — Maßstab 1:40

*Ausdehnungsfugen und Entwässerung der Brückenbahn.*  
 Die Brückenbahn ist, wie zum Teil aus Abbildung 13 ersichtlich ist, auf ihrer ganzen Breite über den Hauptpfeilern 2, 8 und 14 durchgetrennt worden; es mussten die Zwischen- und Hauptlängsträger, sowie die Pfeiler durchgeschnitten werden. Die Eisenbetonplatte der Fahrbahn besteht somit aus zusammenhängenden Stücken von je 86 m Länge. Die Trennungsfugen sind durch Riffelblech überdeckt und die Straßenbahnschienen haben dort Auszugsvorrichtungen erhalten. Der Hauptgrund dieser Durchtrennung der Brückenbahn lag jedoch in der unabhängigen Durchführung

des später dargestellten Bauvorganges für die Verstärkung der Bogenhauptträger. Die statische Wirkung der letztern wäre bei Durchführung der Eisenbetonplatte über den Hauptpfeilern zu unklar geblieben. Infolge dieser Durchtrennung üben die Belastungen des einen Bogenhauptträgers keine Rückwirkung auf den andern aus.

Zur Durchtrennung der Fahrbahn über diesen Hauptpfeilern mussten die Zwischenlangsträger der Fahrbahn durch Konsolen ersetzt werden (vergl. Abb. 13) und die eisernen Joche *P* in Höhe des neuen Pfeilerkopfes durchgetrennt werden, worauf die beidseitig anschliessenden Fahrbahnfelder durch Lagerplatten auf den Betonkern *Q* der Betonpfeiler (Abb. 14) abgestützt wurden. Neben diesen als Gleitlager, zur Aufnahme der lotrecht wirkenden Lasten, ausgebildeten Stützpunkten, sind in der Brücke längsaxe auf jedem Hauptpfeiler zwei weitere Lager *K* zur Übertragung der Windkräfte und zur Sicherung der Quersteifigkeit angeordnet (vergl. Abb. 16).

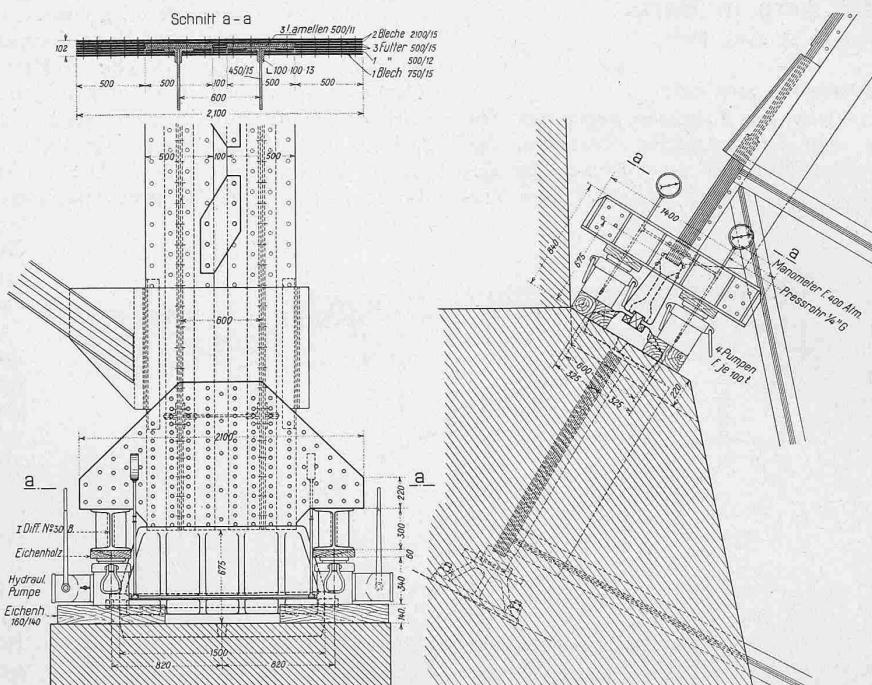
Abb. 15. Vorrichtung zum Einstellen der verbesserten Drucklinie und Einbau des neuen Lagers C. — Maßstab 1:50.

auf eine Entlastung des sehr ungünstig beanspruchten Obergurtendes bei  $C$ , d. h. auf Verschiebung der Drucklinie gegen den Untergurt, ab.

Diese äussere Kraft  $P$  in  $C$  wurde normal zum Widerlager als neue Auflagerkraft eingeführt. Die Verkehrslasten wirken somit auf einen in  $B$   $C$  einseitig eingespannten, auf der andern Seite in  $A$  gelenkig aufgelagerten Bogenhauptträger, d. h. ein zweifach statisch unbestimmtes Tragwerk.

Das neue Lager  $C$  ist aus Abb. 14 und 15 ersichtlich. Es ist als Pendelstütze ausgebildet worden, wodurch die bestimmte Richtung der Auflagerkraft  $P$  in einfacher Weise eingestellt werden konnte. In Rücksicht auf die nachfolgend besprochene Verstärkung der Hauptpfeiler mussten die neuen Lager  $C$  höher angebracht werden, als die früheren Lager. Hierzu mussten die ersten Obergurtstäbe in  $C$

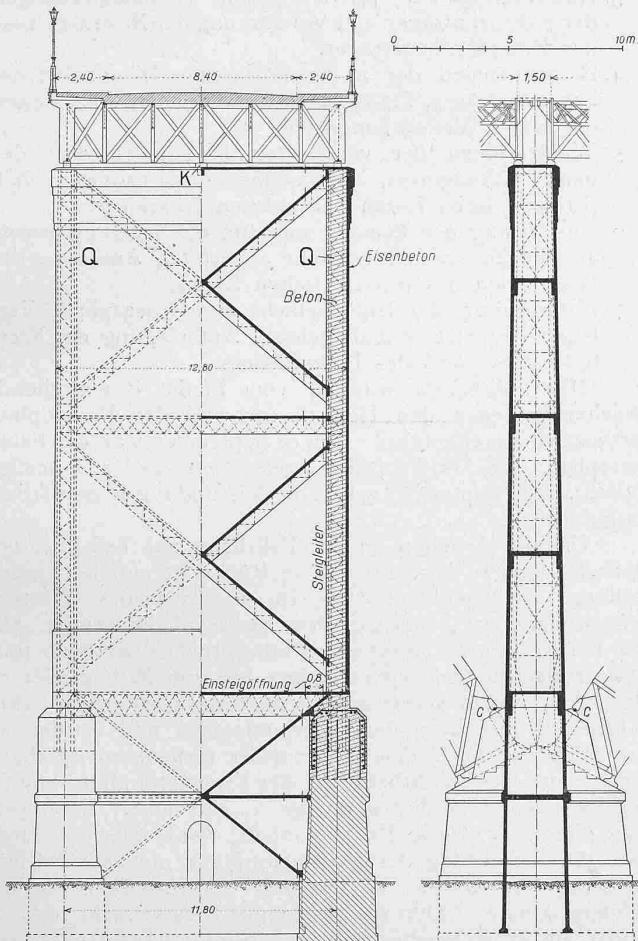
Abb. 14. Aussteifung des Hauptpfeilers 8 mittels Eisenbetonverkleidung. — Masstab 1:300.

Es ist gesagt worden, dass vor der Verstärkung die Seitenschwankungen der Brücke lediglich die Folge der bedeutenden Nachgiebigkeit der eisernen Pfeiler und der Längsverbände waren. Zur Aufhebung dieser Nachteile sind die Längs- und Querverbände derart umgestaltet worden, dass der Fahrbahnwindverband in der Hauptsache seine wagrechte Belastung durch die Hauptpfeiler 2, 8 und 14, d. h. ohne Inanspruchnahme der Bogenträger auf die Bogenfundamente überträgt. Zu diesem Zweck mussten die Gurtungen des Fahrbahnwindverbandes durchlaufend ausgebildet und eine möglichst starre Auflagerung für den Fahrbahnlangverbund geschaffen werden.

Die Verstärkung der Hauptpfeiler 2, 8 und 14 erfolgte nach Massgabe der Abb. 14 durch Einbetonieren der eisernen Pfosten *Q* (Gurtungen) dieser Pfeiler und Verbindung dieser Betonsäulen durch 12 cm starke Eisenbetonwändchen. Außerdem sind sämtliche eisernen Querriegel und Diagonalen in dünne Eisenbetonplatten eingeschüttet worden, derart, dass in den Hohlräumen der Pfeiler nirgends mehr Eisen unverhüllt zu Tage tritt, wodurch eine Rostgefahr ausgeschlossen ist. Die Quersteifigkeit der eisernen Hauptpfeiler wurde durch diese Umkleidung aus armiertem Beton etwa auf das 40-fache erhöht, wobei die Belastung der Fundamente, infolge der grossen Hohlräume, nur wenig erhöht wurde (rund 16% für den höchsten Hauptpfeiler 8). Eine ähnliche Erhöhung der Quersteifigkeit durch Vergrösserung der Eisenquerschnitte der alten Joche hätte etwa zehnmal mehr gekostet. Der Innenraum der Pfeiler ist durch Steigisen zugänglich gemacht, sodass der Zustand der Konstruktion und der erwähnten Steigleitung für die Entwässerung der Fahrbahn revidiert werden können. Die Armierung der 12 cm starken senkrechten Seitenwändchen besteht aus einem äusseren und inneren quadratischen Netz von 25 cm Maschenweite. Die Eiseninlagen sind 8 mm stark.
