| Zeitschrift: | Schweizerische Bauzeitung |
| Band: | 65/66 (1915) |
| Heft: | 18 |

Der Zusammenstoss auf der Station Dietikon der S. B. B. am 17. August 1915.

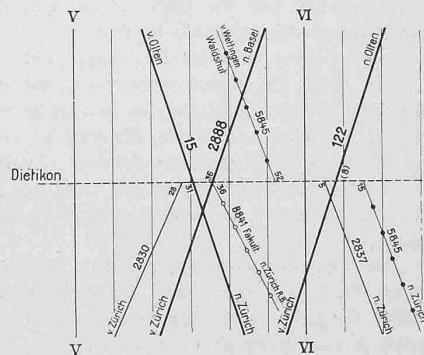
Abb. 2. Fahrplan von abends 5²⁰ bis 6¹⁵.

Ueber den Zugverkehr auf der Station Dietikon in der kritischen Zeit von 5²⁰ bis 6¹⁵ nachmittags orientiert der Ausschnitt aus dem graphischen Fahrplan (Abb. 2). Die Schnellzüge 15 und 2888, die die Station auf dem Gleise III, bzw. II durchfuhren, stehen in keiner Beziehung zu der Katastrophe. Der

Zu der vorzeitigen Öffnung des Einfahrtsignals für den Zug 122 kam nun, um das Unheil voll zu machen, noch der Umstand, dass der Zug 122 etwas zu früh vor der Station Dietikon eintraf. Dieser Zug hat von Zürich bis Dietikon eine Fahrzeit von 13 Minuten; statt um 6⁰⁸ traf er schon um 6⁰⁶ in Dietikon ein. Der Zug ist also etwas schneller gefahren, als ihm vorgeschrieben war, ohne aber die zulässige Fahrgeschwindigkeit überschritten zu haben. Wäre der Schnellzug nicht zu früh nach Dietikon gekommen, so hätte der Zug 2837 die Weichen 3/1 aller Voraussicht nach bei Ankunft des Zuges 122 bereits passiert gehabt und das Versehen des Stationsbeamten wäre ohne die unheilvollen Folgen geblieben.

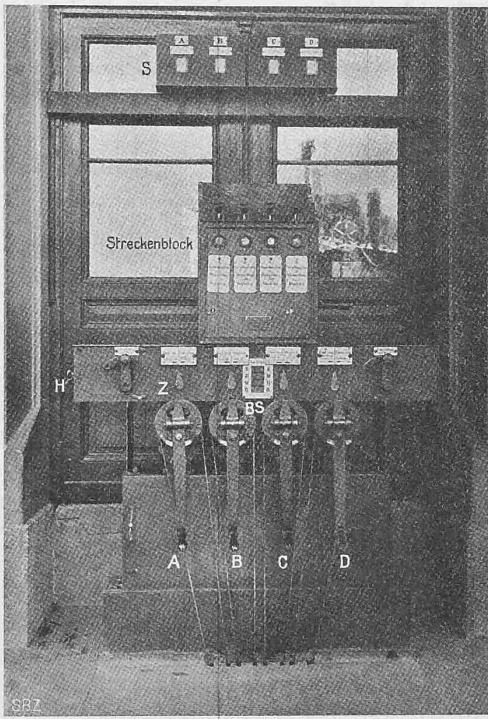
Abb. 3. Zentralapparat der Station Dietikon.

Die Entriegelung und Verriegelung dieser Weichen erfolgt mit derselben Kurbel, die das Einfahrtsignal A für die Richtung von Zürich bedient (Abb. 3). Die Drehung dieser Kurbel nach rechts bewirkt die Entriegelung, die Drehung nach links die Verriegelung und eine zweite Drehung nach links öffnet das Einfahrtsignal. Der dienstuende Stationsgehilfe gibt nun an, er habe in der Absicht, die Verriegelung der Weichen für den ausfahrbereiten Zug 2837

vorzunehmen, dem Zuge 122 das Einfahrtsignal geöffnet. Ob er die Verriegelung schon früher vorgenommen und es vergessen hatte, oder ob er irrtümlich die Kurbel zweimal hintereinander gedreht hat, ist nicht klargestellt. Nicht aufgeklärt ist auch, warum der Beamte die mit den Kurbeln verbundenen Zeiger Z und die darüber befindlichen Aufschriften, die das Ergebnis der vorgenommenen Bewegungen angeben, sowie die Scheiben S (in Abb. 3 oben), die die Stellung der Signale kennzeichnen, nicht beachtet hat. Sicher ist leider nur, dass dem heranfahrenden Zug 122 die Einfahrt zu einer Zeit freigegeben wurde, da das Geleise II durch den Zug 2837 noch belegt war.

Die Sicherungsanlage in Dietikon ist eine mit dem Streckenblock in Verbindung stehende Verriegelungsanlage (siehe Abb. 3). Sie ist im Jahre 1895 in Verbindung mit der Streckenblocksicherung erstellt worden. Der Streckenblock regelt den Zugsverkehr in der Weise, dass sich die Züge nur auf Blockstationsdistanz folgen können. Innerhalb der Stationen ist die Einrichtung so getroffen, dass ein einmal geöffnetes Einfahrtsignal nicht zum zweiten Mal geöffnet werden kann, so lange nicht der Zug, dem die Einfahrt in die Station frei gegeben war, die Station in der Richtung seiner Fahrt wieder verlassen hat. Solange also ein von Zürich-Schlieren her in die Station Dietikon eingefahrener Zug die Station nicht in der Richtung Killwangen-Brugg verlassen hat, kann kein weiterer Zug von Schlieren her in die Station Dietikon eingelassen werden.

In der Mitte des Apparates befinden sich die zu der sogenannten Verumständlichungsvorrichtung gehörenden vier „Belegsignale“ (BS in Abb. 3); bei Öffnung eines Einfahrtsignals erscheinen auf dem für das betr. Geleise bestimmten Schilde die Worte „Geleise . . . belegt“. Solange diese Worte sichtbar bleiben, kann das Einfahrtsignal (z. B. A) nicht zum zweiten Male geöffnet werden, und diese Worte bleiben sichtbar, bis die zugehörige Ausfahrtsignal-Kurbel (z. B. C) auf Fahrt gestellt und, nachdem der Zug daran vorbeigefahren, in die Haltlage zurückgebracht worden ist.

Streckenblockapparat vornehmen zu müssen, ist das Belegtlineal des Geleises II nach links verlängert und mit einem Handgriff H versehen worden, mit dem die durch die Fahrstellung des Signales bei B S erschienene Aufschrift entfernt und die wiederholte Einfahrt ermöglicht werden kann.

Ganz gleich wie das Belegtschild durch das Zurückstossen des Belegtlineals nach Räumung des Geleises zum Verschwinden gebracht werden kann, damit eine Einfahrt wieder möglich werde, kann das Belegtschild auch durch Herausziehen des Belegtlineals mit dem erwähnten Handgriff zum Erscheinen gebracht und damit das Einfahrtsignal gesperrt und eine Einfahrt in die Station auf das betreffende Geleise unmöglich gemacht werden. Das kann aber nicht nur, sondern es muss geschehen, wenn das Geleise II für eine Zugseinfahrt oder Zugsdurchfahrt nicht frei ist und nicht benutzt werden kann. Das Belegtschild soll stets mit dem auf der Station herrschenden Zustand übereinstimmen. Ist das Geleise belegt, so soll selbstverständlich das Belegtschild dies auch anzeigen, denn davon hängt die Sicherung gegen ein unzeitiges Öffnen des Einfahrtsignals A ab.

Im vorliegenden Falle hätte also, nachdem der Lokalzug 2837 wieder auf dem Geleise II aufgestellt war, das Belegtschild durch Herausziehen des Belegtlineals zum Erscheinen gebracht und damit das Einfahrtsignal der Station auf der Seite Schlieren in der Haltestellung festgelegt werden sollen. Wäre dies geschehen, so wäre es nicht möglich gewesen, dem Zuge 122 die Einfahrt frei zu geben; dieser hätte vielmehr das Einfahrtsignal geschlossen gefunden und hätte vor demselben angehalten. Damit wäre das Unglück vermieden worden.

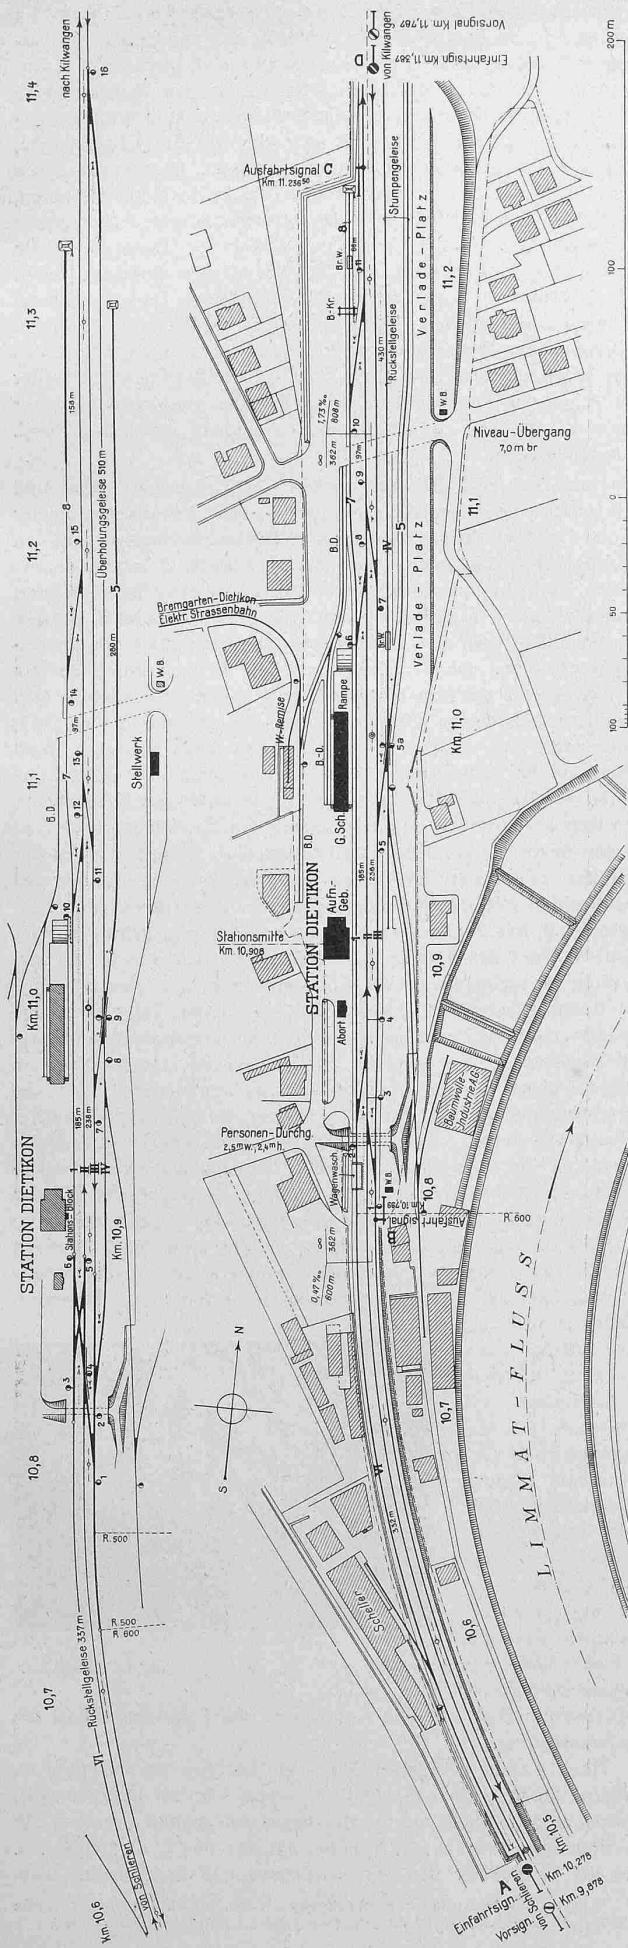
Abb. 1. Gleiseplan der Station Dietikon der S. B. B. im jetzigen Zustand, darüber Gleiseplan nach Erweiterungsprojekt 1913. — Maßstab 1 : 3000.

vom 17. Mai 1913 veranschaulicht. Das Projekt sieht vor die Errichtung eines Ueberholungsgeleises von 510 m Länge, Verlegung bzw. Verlängerung der Verladegeleise 5 und 8 und Erstellung einer neuen Zentralanlage. Wie aus dem Vergleich der beiden Gleisepläne hervorgeht, wird das jetzige Rückstellgleise IV zum Ueberholungsgeleise für Richtung Killwangen-Schlüren; für Ueberholungen in entgegengesetzter Richtung dient Gleise VI als Rückstellgleise. Für die neue Zentralanlage wird ein eigenes Stellwerkgebäude errichtet.

Die Weichen 2/4, die das Zugsdurchfahrtsgeleise II mit dem Rückstellgeleise VI verbinden, waren bei der Einfahrt des Zuges 2830 in die Station Dietikon in gerader Stellung verriegelt. Zu der obenerwähnten Verbringung des Zuges in das Rückstellgeleise mussten diese Weichen umgelegt und daher entriegelt werden. Für die Durchfahrt des Zuges 2888 wurden sie wieder gerade gestellt und verriegelt. Für die Ueberführung der Wagen des Zuges 2837 aus dem Geleise VI in das Geleise II war die abermalige Entriegelung und Umlegung dieser Weichen und für die Ausfahrt des Zuges ihre Verriegelung in gerader Stellung erforderlich.
