Zeitschrift: Schweizerische Bauzeitung

Artikel: Der Zusammenstoss auf der Station Dietikon der S.B.B. am 17. August

Der Zusammenstoss auf der Station Dietikon der S. B. B. am 17. August 1915.

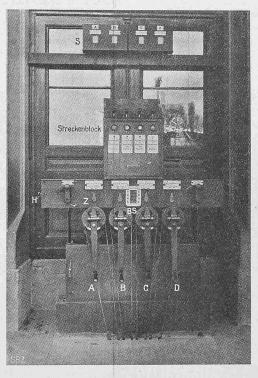
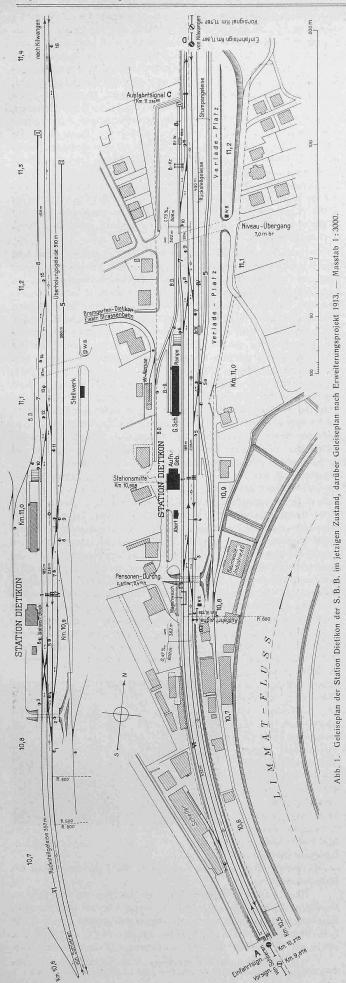
Abb. 3. Zentralapparat der Station Dietikon.

Die Entriegelung und Verriegelung dieser Weichen erfolgt mit derselben Kurbel, die das Einfahrsignal A für die Richtung von Zürich bedient (Abb. 3). Die Drehung dieser Kurbel nach rechts bewirkt die Entriegelung, die Drehung nach links die Verriegelung und eine zweite Drehung nach links öffnet das Einfahrsignal. Der diensttuende Stationsgehülfe gibt nun an, er habe in der Absicht, die Verriegelung der Weichen für den ausfahrtbereiten Zug 2837

Die Sicherungsanlage in Dietikon ist eine mit dem Streckenblock in Verbindung stehende Verriegelungsanlage (siehe Abb. 3). Sie ist im Jahre 1895 in Verbindung mit der Streckenblocksicherung erstellt worden. Der Streckenblock regelt den Zugsverkehr in der Weise, dass sich die Züge nur auf Blockstationsdistanz folgen können. Innerhalb der Stationen ist die Einrichtung so getroffen, dass ein einmal geöffnetes Einfahrsignal nicht zum zweiten Mal geöffnet werden kann, so lange nicht der Zug, dem die Einfahrt in die Station frei gegeben war, die Station in der Richtung seiner Fahrt wieder verlassen hat. Solange also ein von Zürich-Schlieren her in die Station Dietikon eingefahrener Zug die Station nicht in der Richtung Killwangen-Brugg verlassen hat, kann kein weiterer Zug von Schlieren her in die Station Dietikon eingelassen werden.

In der Mitte des Apparates befinden sich die zu der sogenannten Verumständlichungsvorrichtung gehörenden vier "Belegtschilder" (B S in Abb. 3); bei Oeffnung eines Einfahrsignales erscheinen auf dem für das betr. Geleise bestimmten Schilde die Worte "Geleise . . . belegt". Solange diese Worte sichtbar bleiben, kann das Einfahrsignal (z. B. A) nicht zum zweiten Male geöffnet werden, und diese Worte bleiben sichtbar, bis die zugehörige Ausfahrsignalkurbel (z. B. C) auf Fahrt gestellt und, nachdem der Zug daran vorbeigefahren, in die Haltlage zurückgebracht worden ist.

Streckenblockapparat vornehmen zu müssen, ist das Belegtlineal des Geleises II nach links verlängert und mit einem Handgriff H versehen worden, mit dem die durch die Fahrstellung des Signales bei BS erschienene Aufschrift entfernt und die wiederholte Einfahrt ermöglicht werden kann.

Ganz gleich wie das Belegtschild durch das Zurückstossen des Belegtlineals nach Räumung des Geleises zum Verschwinden gebracht werden kann, damit eine Einfahrt wieder möglich werde, kann das Belegtschild auch durch Herausziehen des Belegtlineals mit dem erwähnten Handgriff zum Erscheinen gebracht und damit das Einfahrsignal gesperrt und eine Einfahrt in die Station auf das betreffende Geleise unmöglich gemacht werden. Das kann aber nicht nur, sondern es muss geschehen, wenn das Geleise II für eine Zugseinfahrt oder Zugsdurchfahrt nicht frei ist und nicht benützt werden kann. Das Belegtschild soll stets mit dem auf der Station herrschenden Zustand übereinstimmen. Ist das Geleise belegt, so soll selbstverständlich das Belegtschild dies auch anzeigen, denn davon hängt die Sicherung gegen ein unzeitiges Oeffnen des Einfahrsignales A ab.

Im vorliegenden Falle hätte also, nachdem der Lokalzug 2837 wieder auf dem Geleise II aufgestellt war, das Belegtschild durch Herausziehen des Belegtlineales zum Erscheinen gebracht und damit das Einfahrsignal der Station auf der Seite Schlieren in der Haltestellung festgelegt werden sollen. Wäre dies geschehen, so wäre es nicht möglich gewesen, dem Zuge 122 die Einfahrt frei zu geben; dieser hätte vielmehr das Einfahrsignal geschlossen gefunden und hätte vor demselben angehalten. Damit wäre das Unglück vermieden worden.
