Artikel: Explosion eines Dampfgefässes und eines Dampfkessels: Betrachtung

über Schweissungen

Autor: Höhn, E.

# Explosion eines Dampfgefässes und eines Dampfkessels. Betrachtung über Schweissungen

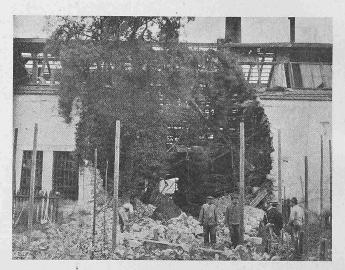
Das Gefäss wurde am Unglückstage zum ersten Mal zur Herstellung von Azobenzol verwendet und die Ingredienzien angeblich auf 90° erwärmt. In diesem Augenblick erfolgte die Explosion mit schrecklicher Gewalt. Der eine Boden riss in der Schweissnaht ringsum ab und flog nach der einen Seite, eine 60 cm dicke Quadermauer durchschlagend, das Gefäss nach der andern Seite, durch die rückwärtige Gebäudemauer hindurch, 20 m weit auf den Hof, ein wüstes Durcheinander hinter sich lassend. Der Boden und seine Lage ist aus Abbildung 2 ersichtlich, das explodierte Gefäss aus Abbildung 3; die Einbeulungen rühren vom Aufschlagen auf den Grund her. Drei Menschenleben fielen der Explosion zum Opfer, einige weitere wurden verwundet. Von den Armaturen war nichts mehr auffindbar; es entzieht sich unserer Untersuchung gänzlich, bei welchem Druck die Explosion stattfinden mochte. In dieser Beziehung sind wir auf die Angaben der Fabrik angewiesen, die auch nur zu sagen vermag, dass die Reaktion des Fabrikates beim Laboratoriumsversuch bei geringerem Druck eingetreten sei, als der erlaubte Innendruck betrug, und dass bei der Fabrikation die Reaktion vermutlich stürmisch, unter übermässiger Druckäusserung erfolgt sei.

Abb. 2. Vom abgesprengten Deckel durchschlagene Mauer.
