<b>Zeitschrift:</b>	Schweizerische Bauzeitung
<b>Herausgeber:</b>	Verlags-AG der akademischen technischen Vereine
<b>Band:</b>	65/66 (1915)
<b>Heft:</b>	22
<b>Artikel:</b>	Explosion eines Dampfgefäßes und eines Dampfkessels: Betrachtung über Schweißungen
<b>Autor:</b>	Höhn, E.
<b>DOI:</b>	<a href="https://doi.org/10.5169/seals-32324">https://doi.org/10.5169/seals-32324</a>

### Explosion eines Dampfgefäßes und eines Dampfkessels.

#### Betrachtung über Schweißungen

von Oberingenieur E. Höhn, Zürich.

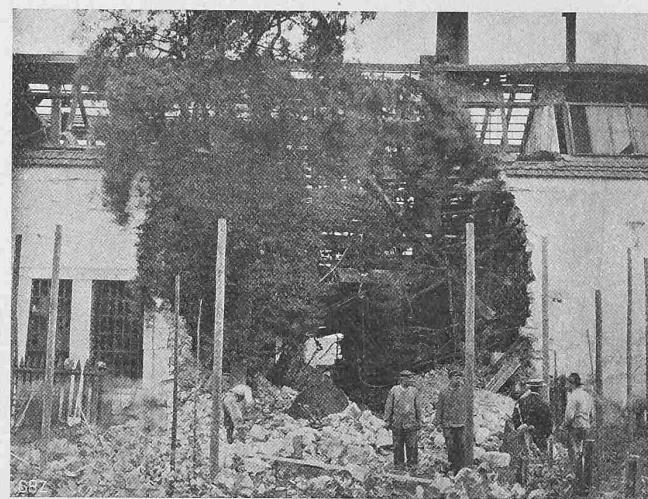
Das Gefäß wurde am Unglückstage zum ersten Mal zur Herstellung von Azobenzol verwendet und die Ingredienzien angeblich auf  $90^\circ$  erwärmt. In diesem Augenblick erfolgte die Explosion mit schrecklicher Gewalt. Der eine Boden riss in der Schweißnaht ringsum ab und flog nach der einen Seite, eine  $60 \text{ cm}$  dicke Quadernmauer durchschlagend, das Gefäß nach der andern Seite, durch die rückwärtige Gebäudemauer hindurch,  $20 \text{ m}$  weit auf den Hof, ein wüstes Durcheinander hinter sich lassend. Der Boden und seine Lage ist aus Abbildung 2 ersichtlich, das explodierte Gefäß aus Abbildung 3; die Einbeulungen röhren vom Aufschlagen auf den Grund her. Drei Menschenleben fielen der Explosion zum Opfer, einige weitere wurden verwundet. Von den Armaturen war nichts mehr auffindbar; es entzündete sich unserer Untersuchung gänzlich, bei welchem Druck die Explosion stattfinden mochte. In dieser Beziehung sind wir auf die Angaben der Fabrik angewiesen, die auch nur zu sagen vermögen, dass die Reaktion des Fabrikates beim Laboratoriumsversuch bei geringerem Druck eingetreten sei, als der erlaubte Innendruck betrug, und dass bei der Fabrikation die Reaktion vermutlich stürmisch, unter übermässiger Druckausserung erfolgt sei.

Abb. 2. Vom abgesprengten Deckel durchschlagene Mauer.

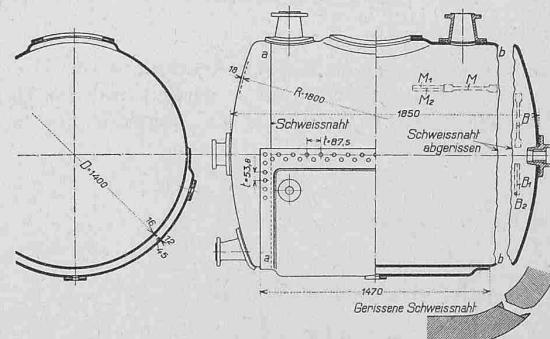
Am 16. Juli 1915, nachmittags, explodierte in einer chemischen Fabrik in Basel ein Dampfgefäß. Dieses in Abbildung 1 dargestellte Gefäß enthielt im Beschickungsraum etwa  $2,5 \text{ m}^3$ , besass eine mit Wasserstoff (oder im Koksefeuer?) überlappt geschweißte Längsnaht, desgleichen zwei überlappt angeschweißte Böden und einen über den halben Umfang sich erstreckenden genieteten Dampfmantel. Es wurde im Jahre 1913 von einer Firma des Grossherzogtums Baden geliefert, war für  $10 \text{ at}$  Innendruck und  $6 \text{ at}$  Dampfdruck bestimmt, und wurde im gleichen Jahr von einem Ingenieur der Badischen Gesellschaft zur Überwachung von Dampfkesseln auf 15 bzw.  $11 \text{ at}$ , der Beschickungsraum im Jahr 1914 ausserdem von einem Inspektor des Schweizerischen Vereins von Dampfkesselbesitzern auf  $16 \text{ at}$  geprüft, ohne Anstände oder Bemerkungen.

Die Untersuchung der geplatzten Rundnaht zeigte eine unter aller Kritik schlechte Schweißung. Beidseitig waren nur die äussersten Kanten der Bleche zusammen gepappt, sowie aus Abb. 1, unten, ersichtlich; der Kern hatte nirgends richtig geschweißt, dagegen zeigte die Naht fast durchwegs ein gutes Aussehen, nur an wenigen Stellen liessen Riefen von Eisenfeilspänen Zweifel aufkommen. Die sogenannte Ueberlappung war auch äusserst kurz ausgefallen, die Bleche stiessen fast stumpf aneinander. Ein weiterer und zwar ein technischer Fehler lag darin, dass die Schweißnaht innerhalb der Krempe lag. Es wird kaum ein Zufall sein, dass die so angeordnete Schweißnaht  $b-b$  (Abbildung 1), platzt, währenddem die am zylindrischen Teil vollzogene Schweißnaht  $a-a$  des andern Bodens hielt. Als ungünstiger Faktor mag auch die ungleiche Erwärmung (der Dampfmantel umfasst nur die untere Kesselhälfte) eine Rolle gespielt haben.

Als Ursachen der Explosion müssen angesehen werden:  
1. Mangelhafte Schweißung; 2. Schweißung an unrichtiger Stelle; 3. Ueberschreitung des Maximaldruckes (was nicht nachgewiesen werden kann).

Abb. 1. Explodiertes Dampfgefäß. — Maßstab 1:40.  
Mit Angabe der Materialproben-Entnahmestellen.

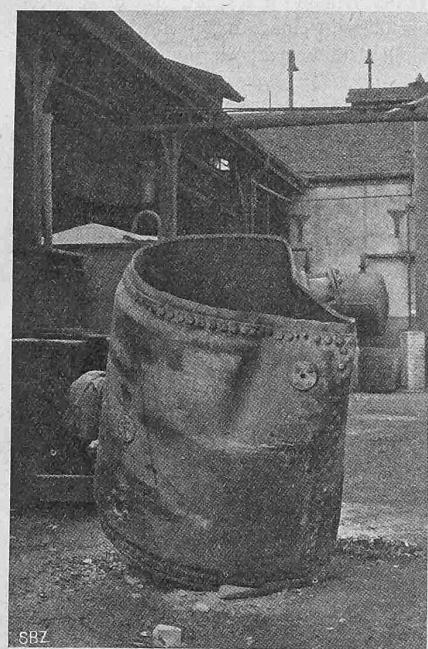
Abb. 3. Das explodierte Gefäß.

einer schlecht ausgeführten Schweißung zur Last fällt. Der Kessel war im Erstellungsjahr von der Grossh. hess. Prüfungskommission auf 11 at Wasserdruck und im Jahr 1911 vom Schweizerischen Verein von Dampfkesselbesitzern auf 9 at Wasserdruck gepresst worden. Bei diesem Objekt hat sich die gewölbte Feuerbüchsdecke von dem mit ihr zusammengeschweißten Rauchrohr losgerissen (Abbildung 4); der in den Aschenraum strömende Dampf hob darauf den Kessel vom Fundament und schleuderte ihn durch die Gebäudemauer ins Freie, wobei der Kesselwärter dermassen verletzt wurde, dass er daran starb. Als ursprüngliche Veranlassung ist, obschon bestritten,

mit grosser Wahrscheinlichkeit Wassermangel zu betrachten, dessen Folgen die nur schlecht zusammengepappte Schweißnaht an der beschriebenen Stelle nicht widerstehen

konnte. Als weiterer und zwar konstruktiver Fehler wirkte hier noch die Wölbung der Feuerbüchsdecke mit; eine glatte Decke hätte die Dehnungsspannungen besser federnd aufgenommen.
