Die Rutschungen am Panama-Kanal.

Anlässlich des am 6. Oktober 1915 erfolgten gewaltigen Erdrutsches im Culebra-Einschnitt, der eine z. Z. noch nicht gehobene Sperrung des Kanals zur Folge hatte, ist von dem Präsidenten der Kanal-Kommission, Oberst Goethals, Ende Oktober 1915 ein Bericht erstattet worden, dem wir, nach „Eng. News“, die folgenden, wichtigsten Angaben und Abbildungen entnehmen.

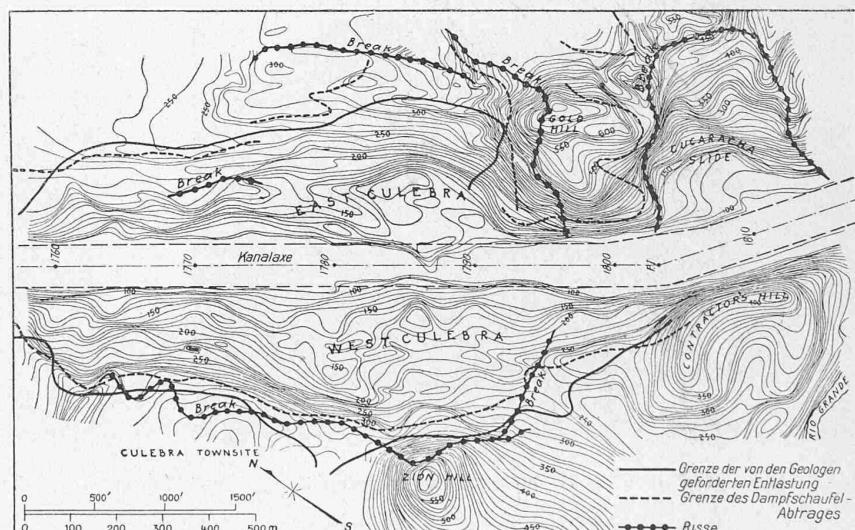
Abb. 1. Kurvenplan des Culebra-Rutschgebietes. — 1:15000, Höhen in Fuss.

Der erste „Bruch“ im Culebra-Gebiet wurde im Jahre 1907 beobachtet. In rascher Auseinanderfolge ereigneten sich dann Ende 1910 zwei weitere Brüche, die die Arbeiten ernstlich störten. Als Vorbeugungsmassregel gegen eine Wiederholung derartiger Vorfälle wurde nach Prüfung durch einen Geologen eine Entlastung der tieferen Schichten unter den beidseitigen Böschungen durch teilweises Abtragen der überlagerten Erdmassen beschlossen. Im Kurvenplan Abbildung 1 gibt die vollausgezogene Linie die äusserste Grenze, bis zu der nach Ansicht des Geologen Rutschungen zu befürchten waren, die gestrichelte Linie die bei der Abtragung von den Dampfschaufeln erreichte Grenze. Dieser Aushub erfolgte

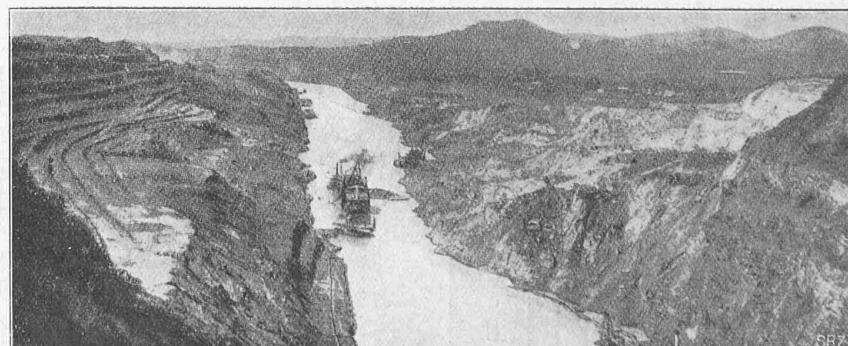
Abb. 2. Blick vom Contractors Hill gegen NW., im Oktober 1914

stufenweise, auf der westlichen Seite mit Böschungsneigungen von 1:2,5 bis 1:4,4 (Abb. 2), auf der östlichen mit solchen von 1:1,5, bis 1:6,5. Dabei wurden in der Zeit vom Januar 1911 bis Dezember 1913 auf den westlichen Anhöhen 6,7 Mill. m^3 , auf den östlichen 5 Mill. m^3 Erde abgetragen. Diese Massregeln hatten jedoch nicht den erhofften Erfolg. In Abbildung 1 sind die zum Teil noch während der Abtragungsarbeiten, zum Teil wenige Monate nach deren Beendigung entstandenen Risse angedeutet, die sich bis in 450 m Entfernung von den Kanalufern und bei Zion Hill (Abb. 4) bis in eine Höhe von 135 m über der Kanalsohle erstrecken, während die Abbildungen 2 und 3 den Umfang der im Oktober 1914 und August 1915 darauffolgenden Rutschungen erkennen lassen. Der grösste Teil der Erdmassen ist dabei ziemlich gleichmässig nach der Kanalrinne zu abgerutscht, sodass die höheren Abstufungen ihre gegenseitige Lage beibehalten haben und nur die unteren in die Kanalrinne hinausgequetscht wurden. Die

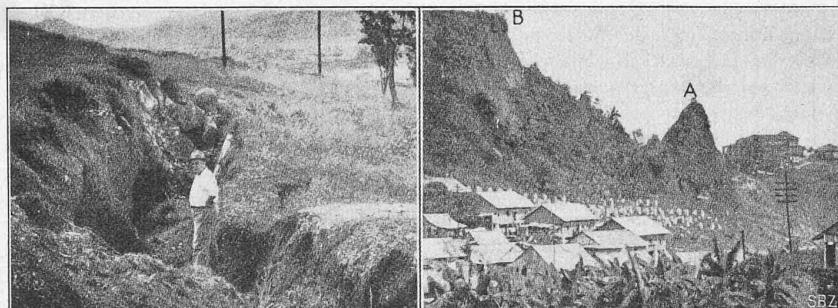
Rutschung auf der Westseite, wo sich schon anlässlich der Rutschung auf der Ostseite Risse gebildet hatten, wurde durch eine Felsrutschung bei Zion Hill eingeleitet, bei dem die in Abbildung 5 mit A bezeichnete Spitze sich bei B loslöste und nach A hinunterglitt.

Abb. 4. Abrisskluft im Oktober 1914. — Abb. 5. Felsrutschung im August 1915. — Beides am „Zion-Hill“, vergl. unterer Rand der Abb. 1.

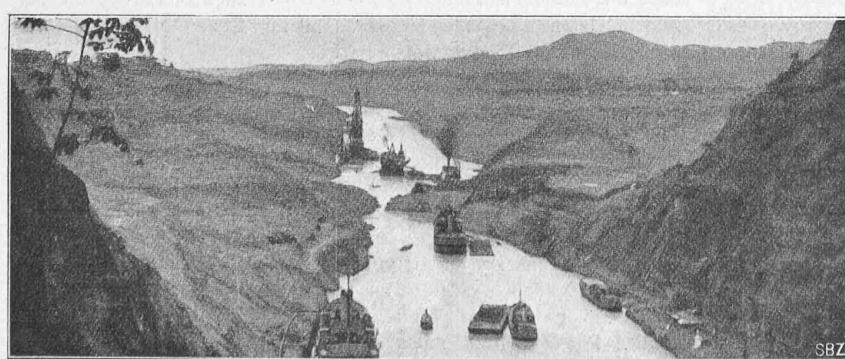
Abb. 3 wie Abb. 2, aber im August 1915, mit beidseitigen Rutschungen.

Die Beseitigung der bei den letzten Rutschungen in den Kanal gedrückten Erdmassen erfolgt mittels der Dampfölföllbagger, die zusammen ungefähr 0,7 Mill. m^3 monatlich bewältigen können. In Bezug auf die gesamte zu entfernende Masse lassen sich keine genauen Zahlen angeben. Sie wird unter Berücksichtigung der noch zu erwartenden Nachrutschungen auf 7 bis 8 Mill. m^3 geschätzt. Demnach dürfte der Verkehr durch den Kanal noch für längere Zeit unterbrochen bleiben.
