Zeitschrift:	Schweizerische Bauzeitung
Herausgeber:	Verlags-AG der akademischen technischen Vereine
Band:	67/68 (1916)
Heft:	20
Artikel:	Einige Erfahrungen im Lehnenbau an der Südrampe der Lötschbergbahn
Autor:	Andreae, C.
DOI:	https://doi.org/10.5169/seals-33007

Einige Erfahrungen im Lehnensbau an der Südrampe der Lötschbergbahn.

Von Oberingenieur C. Andreae, Naters.

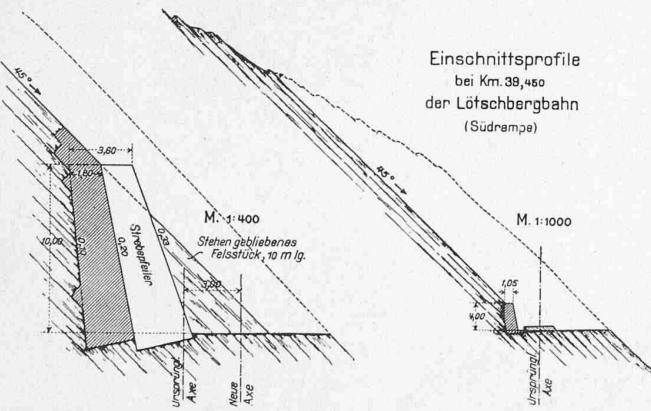
Abb. 24.

Ausführung vor der Rutschung.

Ursprüngliches Projekt.

Häufiger waren solche Rutsche im Kalk, besonders in der Nähe von Hohtenn, wo die Kalkbänke dünn geschichtet, die Schichtflächen eben und infolge des feinen Korns des Gesteines glatt sind. Zwischen den Schichten liegt dort ein dünner, manchmal papierdünner Lettenbesteg, der bei Regen oder Schneeschmelze förmlich zum Schmiermittel wird. Am 7. Januar 1913 erfolgte bei Kilometer 39,4/5, unmittelbar vor Station Hohtenn ein solcher Rutsch, wobei etwa 7000 m^3 auf das fast fertige Planum zu liegen kamen (Abbildungen 23 und 24), grosse Mengen noch den Abhang hinunterkollerten und ein Block sogar

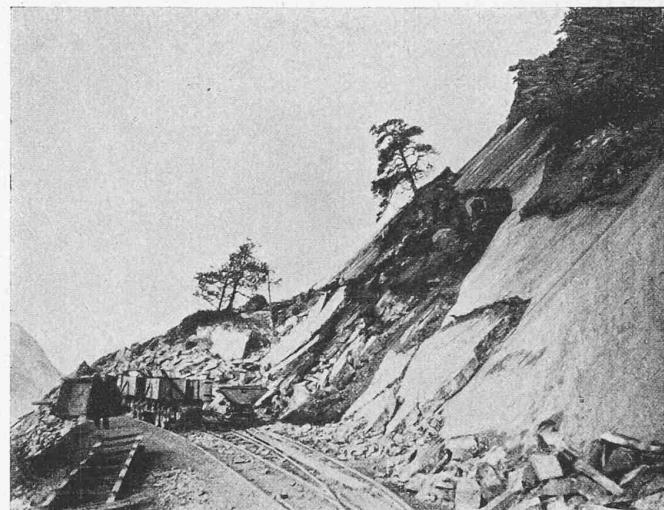
das Dorf Hohtenn bedrohte.¹⁾ Auch ein Arbeiter kam dabei ums Leben. Ein ähnlicher Schlipf kam auch in dem kleinen, an der Linie ob Rarnerkumme gelegenen Steinbrüche vor. Ebenfalls in diese Kategorie gehört der allerdings nicht während des hier besprochenen Baues erfolgte Zusammensturz des Steinbrüches im sogen. „Riedgarten“ ob Raron im August 1915.²⁾

Abb. 23. Felsrutschung bei Hohtenn, am 7. Januar 1913.

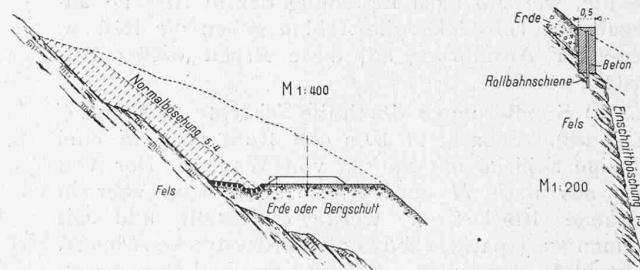
Abb. 25.

halb des Planums durch Abtragen grosser Kubaturen blosgelegt werden, da sonst die Böschung bei Regen und Schnee darauf abrutschte (Abb. 25). In diesem Zusammenhange sei erwähnt, dass die den Felsbänken vielfach aufgelagerte, nur selten mächtige Humusschicht am oberen Böschungsrande mit Erfolg durch kleine, mittels in den Fels eingelassenen Eisenstangen verankerten Betonmäuerchen abgestützt wurde (Abb. 26).

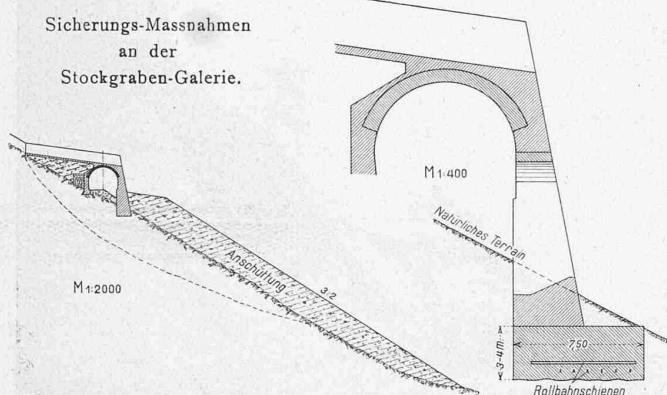
Abb. 30. — Masstab 1:2000.

nommen. Die Oberfläche des Stockgrabenschuttkegels besteht aus Blöcken, zwischen denen man auf sandigem Kies mit Blöcken, etwas kleiner als die der Oberfläche, hinabfundierte. Im Herbst 1909 zeigten sich plötzlich Risse, vorerst Längsrisse, in der Abdeckung, sowie entsprechende Vertikalrisse in den Leitmauern über den Gewölbestirnen. Eine allgemeine Bewegung der Galerie machte sich bald bemerkbar, was die Bauleitung nach und nach zu folgenden Sicherungsmassregeln veranlasste:

a) Unterfangung des ganzen talseitigen Widerlagerfundamentes mittels einer armierten Betonsole nach Abbildung 27 zur besseren Verteilung und Herabsetzung der spezifischen Fundamentpressungen von rund 5 auf 2 kg/cm^2 . Es zeigte sich aber bald, dass diese Fundamentverstärkung die Bewegung mitmachte, weshalb nach Erstellung der in Abb. 28 angegebenen Teilstücke (die Zahlen geben die Reihenfolge der Ausführung an) diese Arbeit wieder eingestellt wurde.

d) Herstellung eines Gegengewichtes durch Anschüttung von Material aus dem grossen Lötschbergtunnel vor dem in Bewegung befindlichen Kegelteil, nachdem durch Beobachtung mehrerer ober- und unterhalb der Galerie abgesteckter Geraden festgestellt war, dass nicht der ganze Kegel, sondern nur eine Schale in Bewegung sei (Abb. 30). Hierzu wurde das Mundloch des Entwässerungsstollens von O nach P verlegt (Abb. 28).

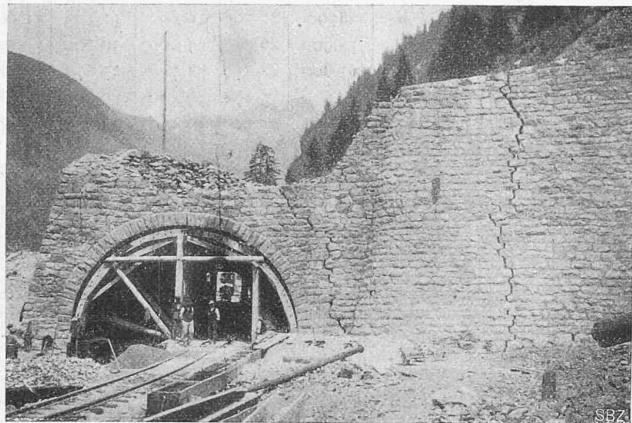
Ende 1911 wurde das Gewölbe der Galerie, das zu sehr zerrissen und deformiert war, abgetragen. (Abb. 31 und 32). Vorgesehen war eine neue, leichtere Galerie aus armiertem Beton. Um aber vorerst die Wirkung der ausgeführten Sicherungsarbeiten abwarten und beobachten zu können, entschloss sich die Bauleitung, unter Benutzung der alten Widerlager, vorerst eine provisorische Galerie aus Holz herzustellen (Abb. 33 und 34) und später erst,

Abb. 31. Stockgraben-Galerie, Portal Seite Brig Ende 1911.

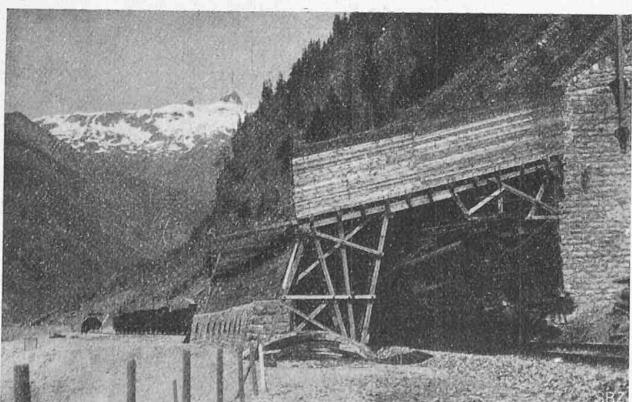
Abb. 34. Prov. Holzgalerie im Stockgraben-Lawinenzug.

wenn mit Bestimmtheit die Beruhigung des Schuttkegels konstatiert sein wird, ein definitives Bauwerk zu erstellen. Die provisorische Galerie dient nun dem Betriebe und hat bis jetzt keine Bewegung gezeigt.

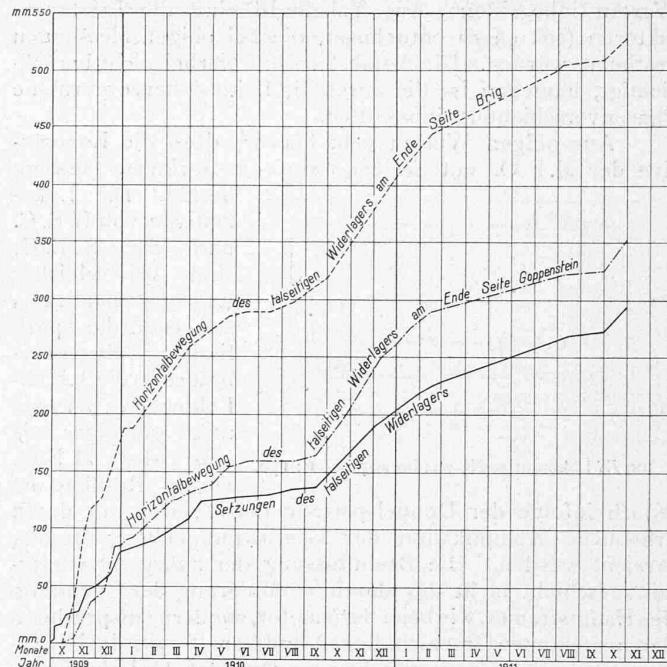
Abb. 32. Diagramm der Bewegungen der Stockgraben-Galerie,

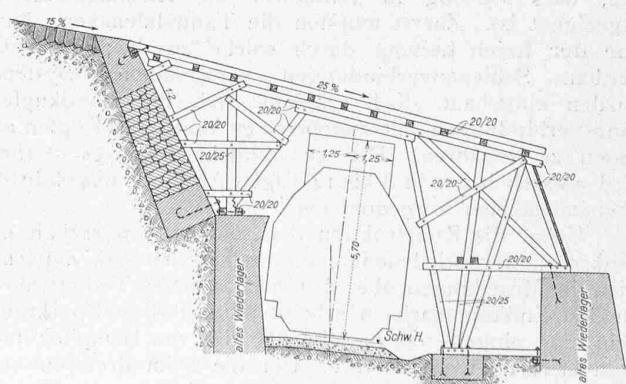
Abb. 33. Prov. Holzgalerie im Stockgraben. — 1:200.
