Zeitschrift:	Schweizerische Bauzeitung
Herausgeber:	Verlags-AG der akademischen technischen Vereine
Band:	67/68 (1916)
Heft:	13
Artikel:	Beseitigung von durch Explosionsmotoren hervorgerufenen Erschütterungen
Autor:	Kesselring, A.
DOI:	https://doi.org/10.5169/seals-33076

Beseitigung von durch Explosionsmotoren hervorgerufenen Erschütterungen.

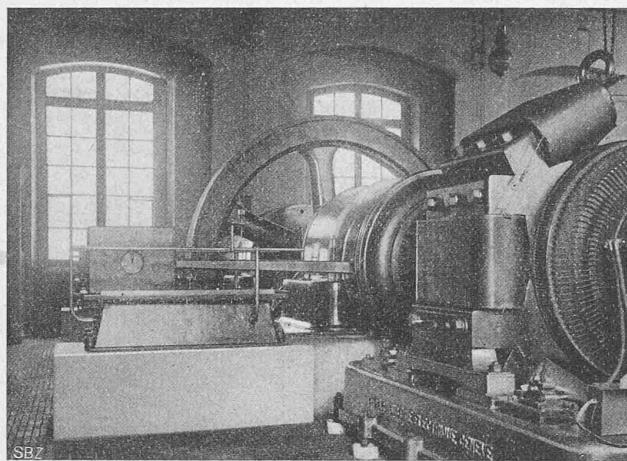
Schon gleich bei der Inbetriebsetzung machten sich starke Erschütterungen in einem Teil der benachbarten Häuser bemerkbar, die, wenn auch nicht gefährlich, doch von den Bewohnern äußerst unangenehm empfunden wurden. Dabei wurden besonders jene Häuser in Mitleidenschaft gezogen, deren Fundierung auf derselben Mergelschicht wie jene der Gasmotoren ruht.

Die Gasmotorenfabrik suchte die Erschütterungen durch Anbringung von Gegengewichten an den Kurbelköpfen und an den Schwungrädern zu beseitigen, allein ohne Erfolg. Die Gegengewichte bewirkten nur eine Änderung der Wellenlänge der Stöße, sodass nunmehr andere Gebäude davon berührt wurden. Die Erschütterungen machten sich in den Häusern unter anderm dadurch bemerkbar, dass das Küchengeschirr auf den Gestellen erzitterte und auch etwa Spiegel oder aufgehängte Bilder herunterfielen. Um sie wenigstens etwas zu vermindern, wurde die Umdrehungszahl auf 165 herabgesetzt, wodurch natürlich auch die Leistung entsprechend geringer wurde.

deren Ausbalancierung in den meisten Fällen genügt; aber senkrecht zur Schubrichtung bestehen noch freie Komponenten der Fliehkräfte und diese sind es, welche die Schwingungen hervorrufen. Da sie nicht im Schwerpunkt des Fundaments angreifen, bewirken sie ein Pendeln der Maschine mit ihrem ganzen Fundament auf dem als elastische Unterlage wirkenden lehmigen Untergrund.

Hin- und herbewegte Zusatzmasse zur Schwingungsdämpfung an einem Gasmotor des Elektrizitätswerkes La Chaux-de-fonds.

grosse Kosten durchführen. An den Wellenenden jedes Gasmotors wird je eine Zusatzmasse von einer Hilfskurzel auf horizontaler Bahn so angetrieben, dass sie gleichzeitig mit den treibenden Kolben den äussern beziehungsweise innern Totpunkt erreicht. Dabei muss die Resultierende der Massenkräfte der zwei Zusatzmassen mit derjenigen der beiden Kolben zusammenfallen, d. h. in die Mittelebene gelegt werden.

Prinzipiell wäre natürlich mit einer Zusatzmasse in der Mitte derselbe Zweck einfacher erreicht worden, doch hätte dies den Ersatz der Wellen und Schwungräder nötig gemacht. Konstruktive Rücksichten entschieden daher für die Ausführung mittelst zweier getrennter Hilfskurzeln.

Die Rekonstruktion wurde durch die Lokomotivfabrik Winterthur bereits an einem der Gasmotoren durchgeführt, obenstehendes Bild lässt die Zusatzmassen erkennen. Die Versuche haben gezeigt, dass die Erschütterungen trotz der wieder auf 180 erhöhten Umlaufzahl auf ein Minimum reduziert worden sind und ihre Wirkungen auf jeden Fall jeden gefährlichen Charakter verloren haben.
