Zeitschrift: Schweizerische Bauzeitung
Herausgeber: Verlags-AG der akademischen technischen Vereine
Band: 67/68 (1916)
Heft: 21

Der Bruch des Staudamms an der Weissen Desse.

In Ergänzung unserer Mitteilungen auf Seite 185 dieses Bandes (vom 14. Oktober 1916) über die Talsperrenkatastrophe im Gebiet der Weissen Desse entnehmen wir einem Bericht von Ingenieur E. Grohmann, Oberbaurat der k. k. Direktion für den Bau der Wasserstrassen, in der Wiener Fachschrift „Die Wasserwirtschaft“ die nachfolgenden Angaben, wobei die Zahlen die bereits gegebenen zum Teil berichtigen.

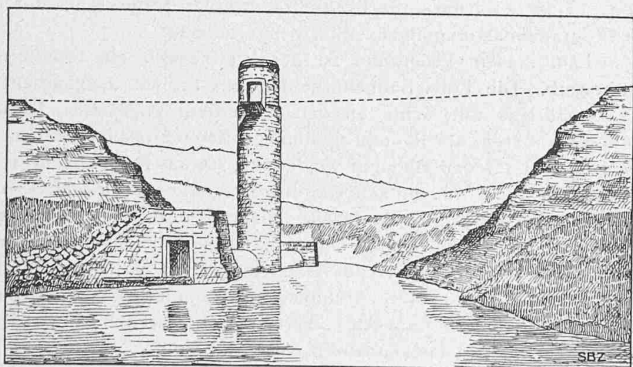
gebrochen und das mit nur 280 000 m^3 (von 400 000 m^3 Gesamtinhalt) gefüllte Becken hat sich entleert. (Vergl. unsere, nach einem photographischen Cliché gezeichnete Abbildung.)

Durchbruch des Staudammes an der Weissen Desse in Böhmen.

„Wenn die Beschaffenheit des verwendeten, leicht auslaugbaren Schüttungs- und Dichtungsmaterials an und für sich schon Bedenken für den gesicherten Bestand des Dammes wachruft, so muss der Einbau des Rohrstoßes samt Schieberschacht in diesen Damm geradezu als die Ursache für den vorzeitigen Bruch des Dammes bezeichnet werden. Durch die beiden gemauerten Objekte, die soweit sichtbar keinerlei Dichtungsrippen aufweisen, wurde dem

Wasser direkt der Weg zur Luftseite gewiesen. Der vordere Teil der an der obern Leibung ganz glatten Fläche des Rohrstoßes und der aus der wasserseitigen Böschung herauswachsende Schieberschacht gaben dem Druckwasser, nachdem es das Trockenpflaster und die für die Abdichtung unzureichende sogenannte Lehmschicht durchdrungen hatte, hinreichend Gelegenheit, seine auslaugende Wirkung zu äussern und sich den Weg zur Luftseite zu bahnen.

Nach den Ergebnissen des vorgenommenen Lokalaugenscheines sind also die Ursachen des Dammbrechens in erster Linie im Projekt selbst zu suchen. Der projektierte Kunstkörper trug schon die Keime seiner künftigen Zerstörung in sich. Es muss überraschen, dass ein derartiges Projekt die Genehmigung finden konnte. Es kann vorkommen, dass Wasserbauwerke durch Umstände, die nicht in dem menschlichen Ermessen des Projektanten liegen, zerstört werden; in unserm Fall handelt es sich aber um Dinge, die der Talsperren-Projektant wissen musste. Besitzt er diese Sachkenntnis nicht in ausreichendem Masse, so hat er sich entweder mit dem Bau von Talsperren, mit denen eine grössere Verantwortung als wie mit andern Wasserbauten verknüpft ist, nicht zu befassen, oder erfahrenere Fachleute zu Rate zu ziehen.“
