Der Bruch des Staudamms an der Weissen Desse.

In Ergänzung unserer Mitteilungen auf Seite 185 dieses Bandes (vom 14. Oktober 1916) über die Talsperrenkatastrophe im Gebiet der Weissen Desse entnehmen wir einem Bericht von Ingenieur E. Grohmann, Oberbaurat der k. k. Direktion für den Bau der Wasserstrassen, in der Wiener Fachschrift „Die Wasserwirtschaft“ die nachfolgenden Angaben, wobei die Zahlen die bereits gegebenen zum Teil berichtigten.

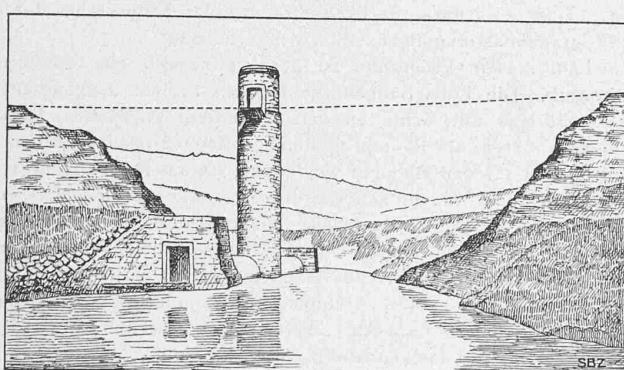
gebrochen und das mit nur $280\,000\ m^3$ (von $400\,000\ m^3$ Gesamtinhalt) gefüllte Becken hat sich entleert. (Vergl. unsere, nach einem photographischen Cliché gezeichnete Abbildung.)

„Durch Besichtigung der Materialgruben, aus der das Schüttungsmaterial entnommen wurde, konnte die Ueberzeugung gewonnen werden, dass sich dieses wohl vorzüglich für die Herstellung von Eisenbahndämmen, nicht aber für Talsperren eigne. Im Bereich des Staubeckens hat die Weisse Desse ein bedeutend geringeres Gefälle als unterhalb der Sperrstelle. Infolge dieses Gefällbruches haben sich im Laufe der Zeiten mächtige Anhäufungen der aus der Verwitterung des Granits stammenden Produkte gebildet, die nur wenig jener tonigen Bestandteile enthalten, die für die wasserdichte Herstellung eines Dammes notwendig sind. Wenn uns mitgeteilt wird, der Dammfuß habe eine aus Lehm bestehende Abdichtung erhalten und der Damm sei auf der wasserseitigen Böschung durch eine starke Lehmdecke gegen das Eindringen des Wassers geschützt worden, so muss erwidert werden, dass in der Bruchstelle kein wesentlicher Unterschied zwischen der angeblich aus Lehm bestehenden Abdichtungsschicht und der eigentlichen Dammsschüttung gefunden werden konnte. An der Bruchstelle sieht man ferner deutlich die einzelnen 30 bis 40 cm(!) starken Schichten, aus denen der Damm geschüttet und gewalzt wurde. Die Verdichtung des Materials durch die Walze reichte nur auf 10 bis 12 cm, so dass die Gleichartigkeit des Dammkörpers nicht erzielt wurde. Diese konnte auch von dem grusartigen Schüttungsmaterial nicht erhofft werden. Ein derart hergestellter Damm, bestehend aus Material grosser Wasseraufnahmefähigkeit, konnte unmöglich längere Zeit dicht halten; es sollen sich auch bereits bei der ersten Anstauung zahlreiche nässende Stellen am Fuss der luftseitigen Böschung gezeigt haben. Durch die daselbst vorgenommene Vorschüttung einer kleinen Berme, deren Reste noch zu sehen waren, wollte man weitern Durchsickerungen begegnen, ein Beginnen, das von vornehmerein aussichtslos war.“

Wasser direkt der Weg zur Luftseite gewiesen. Der vordere Teil der an der obnen Leibung ganz glatten Fläche des Rohrstollens und der aus der wasserseitigen Böschung herauswachsende Schieber-schacht gab dem Druckwasser, nachdem es das Trockenplaster und die für die Abdichtung unzureichende sogenannte Lehmsschicht durchdrungen hatte, hinreichend Gelegenheit, seine auslaugende Wirkung zu äussern und sich den Weg zur Luftseite zu bahnen.

Bei der Besichtigung konnte eine oberflächliche Beschädigung des auf einem Pfahlrost gegründeten Rohrstollens nicht beobachtet werden. Ob dieser in seinem Fundamente angegriffen wurde, liess sich wegen des mit Wasser gefüllten Kolkes nicht erheben. Auf alle Fälle muss jedoch die Fundierung des Rohrstollens auf einen Pfahlrost als nicht fachgemäß bezeichnet werden und es würde diese, wenn sie vielleicht auch derzeit nicht mit zur Zerstörung des Dammes beigetragen haben sollte, in Zukunft den Anlass zu grossen Unannehmlichkeiten gegeben haben.

Nach den Ergebnissen des vorgenommenen Lokalaugenscheines sind also die Ursachen des Dammbruches in erster Linie im Projekt selbst zu suchen. Der projektierte Kunstkörper trug schon die Keime seiner künftigen Zerstörung in sich. Es muss überraschen, dass ein derartiges Projekt die Genehmigung finden konnte. Es kann vorkommen, dass Wasserbauwerke durch Umstände, die nicht in dem menschlichen Ermessen des Projektanten liegen, zerstört werden; in unserm Fall handelt es sich aber um Dinge, die der Talsperren-Projektant wissen musste. Besitzt er diese Sachkenntnis nicht in ausreichendem Masse, so hat er sich entweder mit dem Bau von Talsperren, mit denen eine grössere Verantwortung als wie mit andern Wasserbauten verknüpft ist, nicht zu befassen, oder erfahrenere Fachleute zu Rate zu ziehen.“

Durchbruch des Staudamms an der Weissen Desse in Böhmen.

„Wenn die Beschaffenheit des verwendeten, leicht auslaugbaren Schüttungs- und Dichtungsmaterials an und für sich schon Bedenken für den gesicherten Bestand des Dammes wachruft, so muss der Einbau des Rohrstollens samt Schieber-schacht in diesen Damm geradezu als die Ursache für den vorzeitigen Bruch des Dammes bezeichnet werden. Durch die beiden gemauerten Objekte, die soweit sichtbar keinerlei Dichtungsripen aufweisen, wurde dem
