**Zeitschrift:** Schweizerische Bauzeitung

Artikel: Kolk-Erfahrungen und ihre Berücksichtigung bei der Ausbildung

beweglicher Wehre

Autor: Roth, Hans

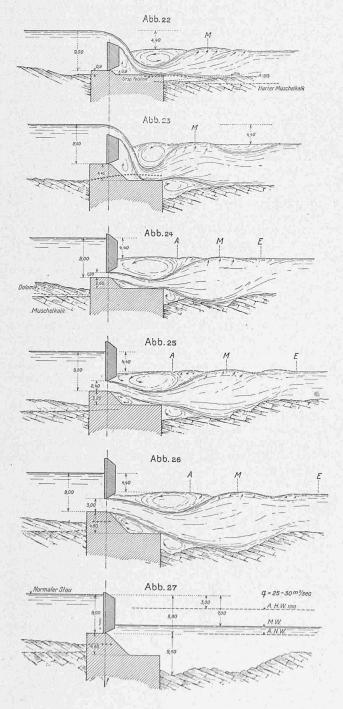
Die Abbidungen 22 bis 27 zeigen mehrere Kolkkurven und den Verlauf des Wasserabflusses in verschiedenen Oeffnungen ein und derselben Anlage. Die Auskolkungen haben sich in ungefähr zwei Jahren ausgebildet. Man erkennt,

dass der 2,2 m hohe Ueberfallstrahl (22 und 23) den Kalkfels nicht stark angreift, dass aber der tiefste Punkt der Kolkkurve hart hinter dem Wehrende liegt. Die Ursache des geringen Kolkraumes rührt zum Teil vom ruhigen Fluss der Ueberfallströmung her. Der Schusstrahl im tiefen Unterwasser wirft stossweise Quellen nach unten, vorn und der Seite; seine Wirkung greift gelegentlich weit in benachbarte Oeffnungen über (diese Erscheinung veranlasst die Frage der Führungsmauern aufzuwerfen). Die Punkte A und E begrenzen den Raum, innerhalb dessen das Aufbrechen von Quellen beobachtet wurde; die Mitte M der Hauptquelle wandert mit steigender Oeffnungshöhe abwärts. Wie ersichtlich, wird die Vertiefung des Kolkraumes durch den wachsenden Höhenunterschied zwischen Schwellenkrone und Schwellenende sehr begünstigt; allerdings ist beizufügen, dass im Profil 26 stets mehr Wasser abgelassen wird als in jedem andern Profil. Dieses Profil weist die grösste Aehnlichkeit mit Abb. 21 auf; möglicherweise wirkt hier die obere Walze noch ungünstiger, indem sie den Strahl stärker niederhält. Da der Kolkraum noch nirgends vollendete Kolkkurven aufweist, ist die Annahme berechtigt, dass er noch in Ausbildung begriffen ist. Zur Zeit befindet sich der Kolkraum in den härteren Muschelkalken in Ausweitung, während vorher die überlagerten weichen Dolomite abgeschoben und die dem Wehr dicht anliegenden gelockerten Felsmassen weggespült wurden. In Abbildung 27 sind die allgemeinen, für die Abb. 22 bis 26 geltenden Angaben über Stauhöhe und Unterwasserstände ersichtlich. Aus den Sondierungen ergibt sich weiter, dass die Ablagerung des ausgespülten Materials sich ungefähr 100 m unterhalb des Wehrs bemerkbar macht. Zu weiterem Vergleich diene die Beobachtung, dass bei 6,15 m Wasserspiegeldifferenz das Ende der Umbildungsstrecke bei 80 m, bei 4,40 m Spiegeldifferenz bei 40 m sich befindet. Die verlängerte Umbildungsstrecke bei Niederwasser beweist aufs neue, dass der Umbildungsraum noch zu wenig tief ist, dass also eine weitere Vertiefung des Kolkraumes erwartet werden muss. Im vollkommener ausgebildeten Kolkraum laut Abbildung 14 wird die Umbildungsstrecke mit abnehmendem Abfluss kleiner, während sie beim vorliegenden Wehr grösser wird.
