## Ergebnisse der Untersuchung von Eisenbeton-Brücken der Schweiz. Bundesbahnen.

Von Ing. A. Bühler, Bern.

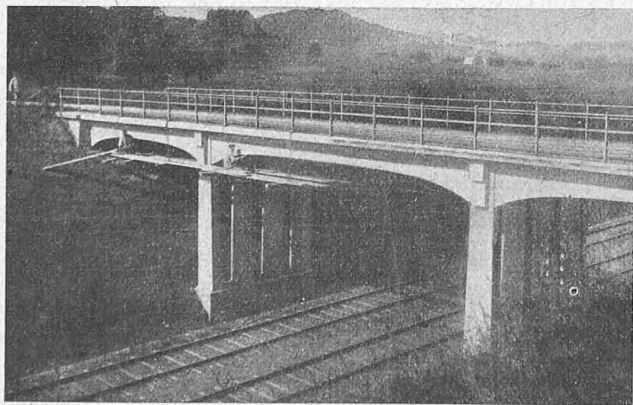
Abb. 2. Reinigen der Sichtflächen durch Sandstrahl-Gebläse.

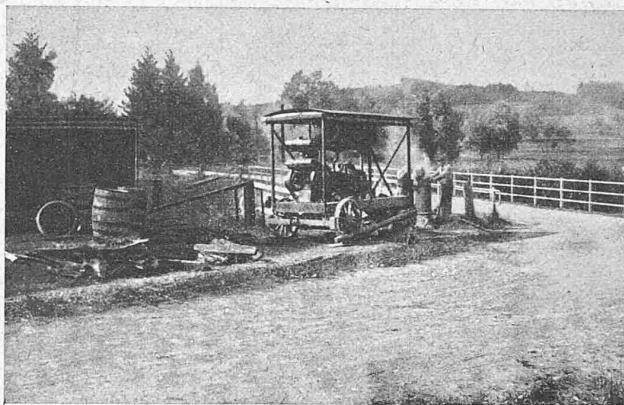
Abb. 1. Druckluft-Erzeugung für die Sandstrahl-Gebläse.
