Zeitschrift: Schweizerische Bauzeitung
Herausgeber: Verlags-AG der akademischen technischen Vereine
Band: 71/72 (1918)
Heft: 8

Ergebnisse der Untersuchung von Eisenbeton-Brücken der Schweiz. Bundesbahnen.

Von Ing. A. Bühler, Bern.

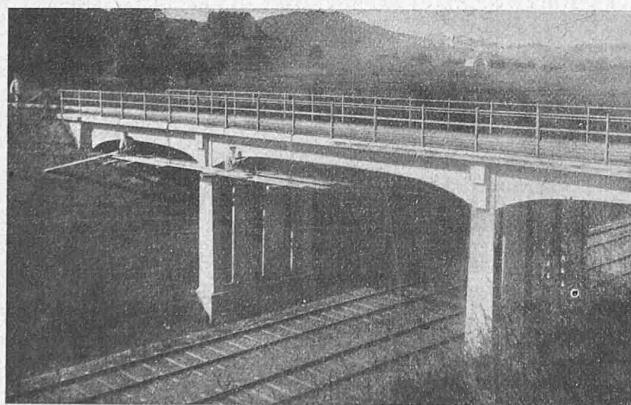
1. Reinigung der Betonflächen mit dem Sandstrahl-Gebläse. Da eine gründliche Reinigung von ausschlaggebender Bedeutung erschien, wurde von der Anwendung primitiverer Mittel, wie z. B. Drahtbürsten, abgesehen. Bei der Montbrillantbrücke, die stark verrusst ist, hat übrigens eine ausreichende Reinigung nur durch ein Sandstrahl-Gebläse erzielt werden können. Im allgemeinen wurde ein Viertel der Brücken abgespritzt und genau untersucht, die übrigen Betonflächen wurden dagegen nur summarisch besichtigt.

Abb. 2. Reinigen der Sichtflächen durch Sandstrahl-Gebläse.

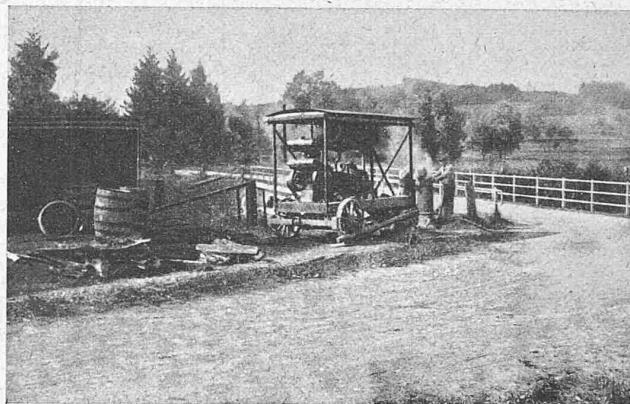
Abb. 1. Druckluft-Erzeugung für die Sandstrahl-Gebläse.
