Zeitschrift: Schweizerische Bauzeitung
Herausgeber: Verlags-AG der akademischen technischen Vereine
Band: 75/76 (1920)
Heft: 8

Aus der Praxis der Metallographie.

Von Bruno Zschokke, Prof. an der E. T. H.
Adjunkt der Eidg. Materialprüfungsanstalt.

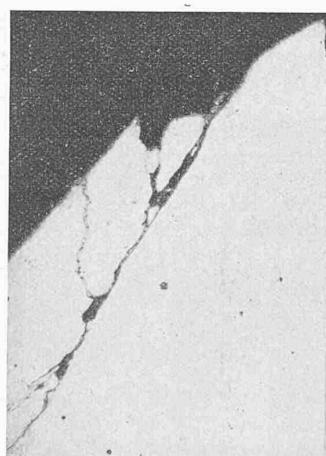
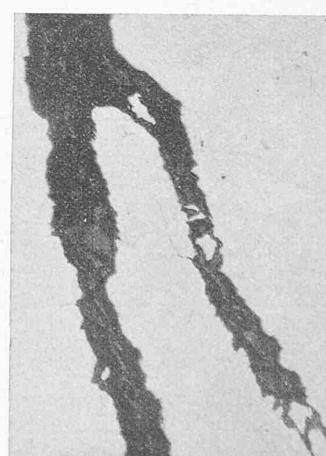
Die Abbildungen 23 und 24 zeigen im Betrieb gebrochene Stahlkugeln von Kugellagern von der Zusammensetzung: 1,10 % C; 0,26 % Si; 0,23 % Mn; 0,05 % S; 0,03 % P und 1,25 % Cr. Am Rand der polierten, nicht geätzten Bruchflächen sind kleine schwarze Risse und Flecken zu erkennen, die sich als mit Schlacken ausgefüllte unganze Stellen kennzeichnen. Der Bruch der Kugeln ist also nicht auf ungeeignete chemische Zusammensetzung, auch nicht auf das Vorhandensein von Härterissen, sondern auf Kerbwirkung der fehlerhaften Randpartien zurückzuführen. Dass es sich nicht um Härterisse, oder Risse handelt, die durch Überbeanspruchung der Kugeln entstanden, geht daraus hervor, dass der Inhalt der Risse aus zwei deut-

lich unterschiedenen kristallinischen Gefügebestandteilen, einem schwarzen und einem grauen besteht, wie man sie z. B. auch bei Schweisseisen sehr schön beobachtet. Im übrigen zeigt die Mikrostruktur des Materials die typische Struktur eines Chromstahles mit körnigem Perlit und vereinzelten, glänzenden, weissen Körnchen des Doppelkarbids.

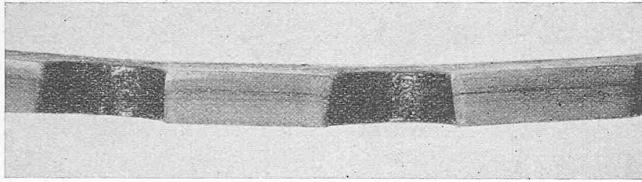
Abb. 25. — Natürliche Grösse.

Einen Längsschnitt durch die Nietlöcher eines aus Flusseisenblech genieteten, im Betrieb geplatzten Druckleitungsrohres gibt Abbildung 25 wieder. Das Blech zeigt in der Mitte parallel verlaufende, feine schwärzliche Saigerungsstreifen, die nicht senkrecht gegen die Wandungen der Nietlöcher verlaufen, sondern nach unten abgebogen sind. Es ist dies ein Beweis, dass die betreffenden Nietlöcher nicht gebohrt, sondern gestanzt wurden. Das Stanzen von

Nietlöchern erzeugt aber, besonders bei dicken Blechen, auf einen gewissen Bereich um die Löcher Kaltsprödigkeit des Materials. Das Blech zeigte bei der Zerreissprobe, zufolge allzu hohen Phosphorgehalts (0,11 %), relativ hohe Zerreissfestigkeit (Längsrichtung 4,70 t/cm², Querrichtung 4,83 t/cm²), dabei Dehnungsziffern von 16,6 bis 19,5 %. In Anbetracht der durch zu hohen Phosphorgehalt und anomale Kaltbearbeitung im Blech erzeugten Sprödigkeit bedurfte es nur einer geringfügigen äusseren zusätzlichen Beanspruchung, in unserm Fall hervorgerufen durch nachgewiesenermassen zu plötzliches stossweises Einlassen des Druckwassers in die Leitung, um deren Bruch herbeizuführen.

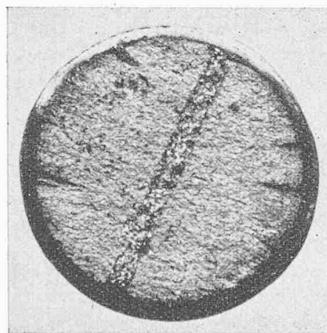
Abb. 26.

Abbildung 26 zeigt die Bruchfläche eines ringsum eingekerbten Rundstabes aus Stahl, der durch Dauerbeanspruchung mittels vieler Tausenden von schwachen Schlägen (80 Schläge pro Minute) eines aus 1,5 cm Höhe herabfallenden Fallbärs von 4 kg Gewicht nach Verlauf von mehreren Tagen zum Bruch gebracht wurde; zwischen zwei aufeinanderfolgenden Schlägen wurde der Stab jeweils um 180° gedreht. Die Bruchfläche zeigt zwei scharf unterschiedene Gefügestrukturen, nämlich zwei Segmente mit sehr feinkörniger Struktur, die vor Eintritt des Bruches sich bildete, und einen grobkristallinischen Querstreifen in der Mitte, der der eigentlichen Bruchstruktur entspricht. Dieses Beispiel ist als eine künstliche Nachahmung der Vorgänge aufzufassen, wie sie sich in Wirklichkeit bei dauernd stossartig beanspruchten Konstruktionsteilen (z. B. bei Wellen von Automobilen und bei Wagenachsen) abspielen und auch auf den frischen Bruchstellen von Achsen usw. häufig beobachtet werden.

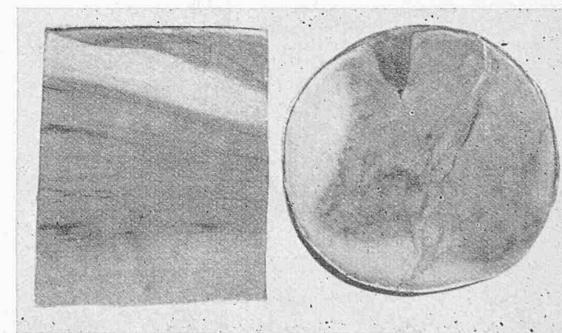
Abb. 27. — Natürliche Grösse.

Eine im Betrieb gebrochene Automobilachse ist in Abb. 27 wiedergegeben. Eine Zerreissprobe, an einem in der Längsaxe der Welle entnommenen Probestab vorgenommen, ergab folgende Werte: Zugfestigkeit 3,97 t/cm²; Kontraktion 67%; Dehnung 23,97; Qualitätskoeffizient 0,95. Der möglichst nahe der Bruchstelle entnommene Querschnitt zeigt, in der üblichen Weise poliert und geätzt, folgendes Bild: Das Material ist nicht eingesetzt (zementiert) worden. Im Kern grosse dunkle Saigerungszone mit unganzen Stellen, die von Lunkerbildung des Gussblockes herrühren; quer über das Stück läuft eine feine Naht, die entweder eine Schweißnaht oder auf einen Gussfehler zurückzuführen ist.

An einer Stelle des Randes ist ein dreieckiger Lappen von grobkristallinischer Struktur und dunkler Farbe zu beobachten, der mit dem übrigen Metall nur unvollständig verschweisst ist. Es handelt sich hier offenbar um eine lokale fehlerhafte Stelle der Achse, die nachträglich mit einem andern Metall geflickt wurde. Dieser lokale Fehler hat den Bruch herbeigeführt, denn die Resultate des Zerreissprobestabs, der an einer gesunden Stelle entnommen wurde, weisen auf ein Flusseisen von durchaus normaler Beschaffenheit hin. Dieses Beispiel zeigt in augenfälliger Weise den Wert der metallographischen Untersuchungsmethode, denn nur mit dieser war es hier möglich, die Ursache des Achsenbruchs klarzulegen.

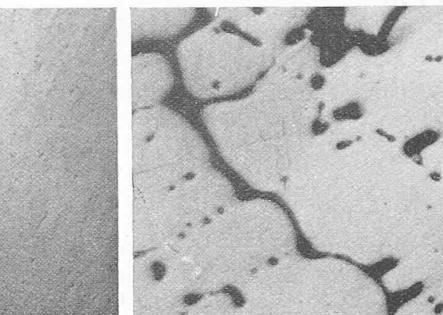
Abb. 33.

lischen Gebissen benützen. Der Boden des Apparates, welch letzter zu $\frac{1}{3}$ mit Wasser gefüllt wird, wurde mit einem Bunsenbrenner erhitzt. Der Druck im Innern betrug etwa 7 at, die Temperatur 170 °. Während des Betriebs wurde der kreisförmige flache Boden an der Uebergangsstelle von der Bodenfläche zum zylindrischen Mantel ringsum glatt herausgeschlagen. Beim Erhitzen eines vom oben Rand

des Apparates entnommenen Probestückes im Bunsenbrenner saigerten äusserst feine silberweisse Tröpfchen einer leichtflüssigen Legierung aus dem Kupfer heraus. Eine darauf an einem andern Stückchen vorgenommene chemische Analyse ergab folgendes Resultat: 0,70 % Zn; 4,54 % Pb; 91,10 % Cu; der 3,66 % betragende Rest wurde nicht näher untersucht. Es handelt sich also nicht um reines Kupfer, sondern um eine Kupferlegierung, und man darf mit Sicherheit sagen, dass beim Gebrauch des Apparates aus der Bodenfläche allmäthlich alles Blei, sei es als solches, sei es in Form eines leichtflüssigen Eutektikums, herausgeschmolzen war und sich in den dadurch entstandenen Hohlräumen unter dem Einfluss der Feuergasse nach und nach grössere Mengen von Cu_2O gebildet haben, die das Metall allmäthlich zerstörten, bis der schliessliche Bruch eintrat.

vorkommenden und Kaltsprödigkeit erzeugenden Verunreinigung des Kupfers. Abbildung 33 dagegen zeigt ein mit zahlreichen bläulich gefärbten Adern und Flecken von Cu_2O durchsetztes Material (ungeätzt). Diese Probe entstammt einem ältern, angeblich aus reinem Kupfer angefertigten, kleinen zylindrischen Kessel, wie sie die Zahnärzte ganz allgemein zum Vulkanisieren der Kautschukplatten von künst-

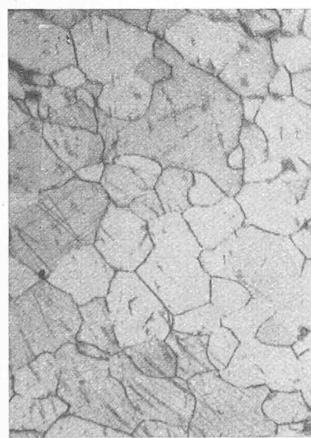
Abb. 28.

Weicher Manganstahl (Abb. 28, S. 90). Ein Bauunternehmer beanstandete die Qualität einer aus dem Ausland bezogenen Brechbacke eines Steinbrechers, die angeblich wegen viel zu geringer Härte sich sehr rasch abnutzte. Die chemische Analyse ergab einen Kohlenstoffgehalt von

0,95 % und einen Mangangehalt von 11,86 %. Die Brinell'sche Härteziffer wurde zu 358 bzw. 355 ermittelt. Der mikroskopische Befund zeigt das typische Bild eines sogen. „polyedrischen Manganstahls“, entsprechend Punkt P des von Guillet für Mangansähle mit variablem Kohlenstoff- und Mangangehalt aufgestellten Gefügediagramms (Abb. 29). Da nach Untersuchungen des genannten Forschers von den drei Typen der Manganstähle, nämlich den perlitischen, den martensitischen und den polyedrischen, die martensitischen mit 5 bis 6 % Mn weitaus die härtesten und die Stähle mit polyedrischer Struktur, wie der vorliegende, die weichsten sind, ist diese ungenügende Härte erklärt.

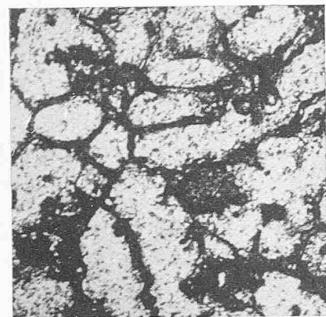
Abb. 34.

In gleicher Weise zeigen die Abbildungen 34 und 35 den Unterschied in der Struktur von brüchigem und von normalem *Aluminium*. Ein vom Antragsteller als „ausserordentlich brüchig und unbrauchbar“ bezeichnetes Muster von gegossenem Aluminium ergab bei der chemischen Analyse,

dass es sich gar nicht um reines metallisches Aluminium, sondern um ein Legierung von nachstehender Zusammensetzung handelte: 87,27 % Al; 7,36 % Cu; 2,08 % Zn; 0,81 % Sn; 1,57 % Fe; 0,53 % Si; 0,33 % Pb; 0,05 % C. Im ungeätzten Zustand zeigt das Metall stellenweise grössere Schlackeneinschlüsse, im geätzten Zustand (Aetzung mit 1 %iger alkoholischer Kalilauge) ein Netzwerk von weissen

Aluminiumkristallen, umgeben von breiten dunklen Adern einer Legierung, die die andern Metalle enthält (Abb. 34). Im Gegensatz dazu zeigt ein gleichzeitig damit eingesandtes Stück Aluminium von guter Qualität nur wenig fremde Beimengungen und nur sehr feine dunkle Adern (Abb. 35).
