Die Feuersicherheit des Eisenbetons bei der Brandkatastrophe in der Sarotti-Fabrik, Berlin

Autor(en): **Friedrich, E.G.**

Die Feuersicherheit des Eisenbeton bei der Brandkatastrophe in der Sarotti-Fabrik, Berlin.

Von Geheimrat Dr. E. G. Friedrich, Ministerialrat im Preussischen Wohlfahrtsministerium in Berlin.

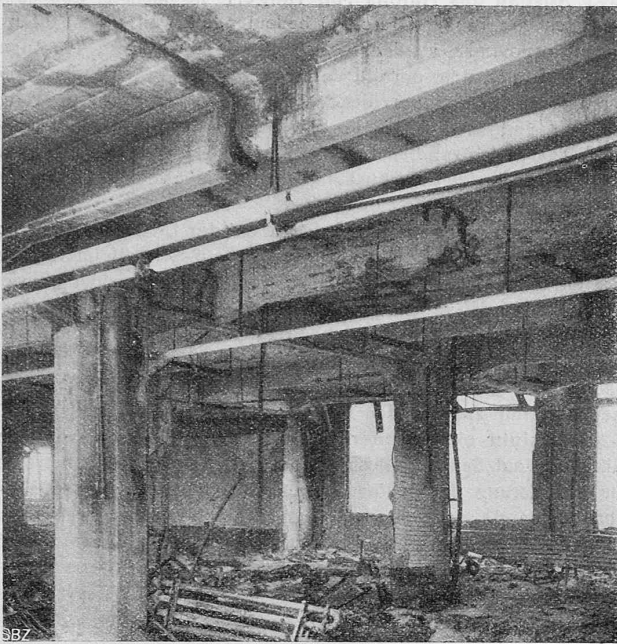
Abbildung 4.

Von besonderer Bedeutung bei diesem Brande ist eine Ausdehnungsfuge gewesen, die den Bau vertikal in zwei Hälften zerlegt (Abbildung 4). Sie hat insofern eine verhängnisvolle Rolle gespielt, als der Leiter der Feuerwehr den klaffenden Riss während des Brandes wohl in Unkenntnis der Bedeutung derartiger Anordnungen für eine Zerstörungerscheinung durch den Brand ansah und den vorzeitigen Rückzug der Feuerwehrleute aus den Geschossen anordnete, weil er ihre Sicherheit durch einen bevorstehenden Einsturz des Gebäudes gefährdet glaubte. Selbst der Hinweis eines während des Brandes anwesenden Baufachmannes auf den konstruktiven Zweck dieser Fuge konnte ihn von dieser Anordnung nicht abhalten, weil er eine Vergrösserung dieses Risses bis auf etwa 20 cm in den obern Geschossen behauptete, ein Vorgang, der mit den Gesetzen der Ausdehnung der Stoffe im Feuer nicht im Einklang stehen konnte. Nach seiner Meinung hätte sich ein solcher Riss im Gegenteil eher schliessen müssen. Da aber das Klaffen der Fuge, wie nachher festgestellt worden ist, auch von andern Personen einwandfrei bestätigt wurde, so muss eine wissenschaftliche Erklärung dafür gefunden werden.

Die Ausdehnungsfuge war etwa in der Mitte des Gebäudes durch die Deckenfelder hindurchgeführt und betrug nach den Plänen und nach Fertigstellung des Baues etwa 3 cm. Sie war in üblicher Weise mit Holz ausgefüllt und ebenfalls mit dem Bodenbelag bedeckt. Infolge des Brandes in den untern Geschossen war die Ausfüllung verkohlt, und die Deckenteile konnten sich infolge der Ausdehnung einander nähern und den Spalt schliessen. Soweit würden die Vorgänge mit den bisherigen Erfahrungen in Einklang zu bringen sein. Für die Oeffnung der Fuge in den untern Geschossen kann aber folgende Erklärung dienen. Es ist zunächst Tatsache, dass die Erwärmung der Decken zuerst in den untern Geschossen vor sich ging, weil das Feuer dort zuerst wütete. Ein Schliessen der Fuge in diesen Geschossen kann also angenommen werden, während die Fuge in den obern Geschossen, wo die Erwärmung noch nicht stattfand, noch offen war. Nimmt man nun an, dass mit der Ausdehnung der untern Decken entsprechend einer weiter zunehmenden Erwärmung auch eine weitere Verlängerung verbunden war, so kann diese Verlängerung der nunmehr zusammengestossenen Platten nur in entgegengesetzter Richtung, also nach den Aussenseiten, ihren Austrag gefunden haben. Die Folge davon wäre, dass sich durch diese Ausdehnung nun die darüber liegenden, noch nicht so erwärmten Massen in den obern Geschossen in gleichem Sinne, also von der Ausdehnungsfuge auswärts bewegen mussten, mit andern Worten, die Fuge musste sich vergrössern. Man kann diesen Vorgang auch noch in Verbindung damit bringen, dass die Erwärmung der an dem Innenhof gelegenen Wände grösser war, als an den Aussenwänden, sodass dann eine Deformation des Baues auch in horizontaler Richtung und zwar eine Biegung der Wände wie bei einem einseitig erwärmten Brett vor sich gehen musste.

Ob diese Erklärung in allen Punkten zutrifft, wird noch eine genauere Untersuchung ergeben. Sie kann nur unter Berücksichtigung der tatsächlich aufgetretenen Temperaturen und der Temperaturunterschiede in den einzelnen Geschossen auf rechnerischer Grundlage nach den physikalischen Gesetzen erfolgen. Sicher ist jedoch, dass die Decken und Balkenköpfe an den Fugen in den untern Geschossen eine auffallende Zerstörung aufweisen, was nur auf eine besonders starke Pressung beim Schliessen der Fuge zurückzuführen sein kann.
