Die Feuersicherheit des Eisenbeton bei der Brandkatastrophe in der Sarotti-Fabrik, Berlin.

Von Geheimrat Dr. E. G. Friedrich, Ministerialrat im Preussischen Wohlfahrtsministerium in Berlin.

Brandwirkungen bei der Sarotti-Fabrik in Berlin.

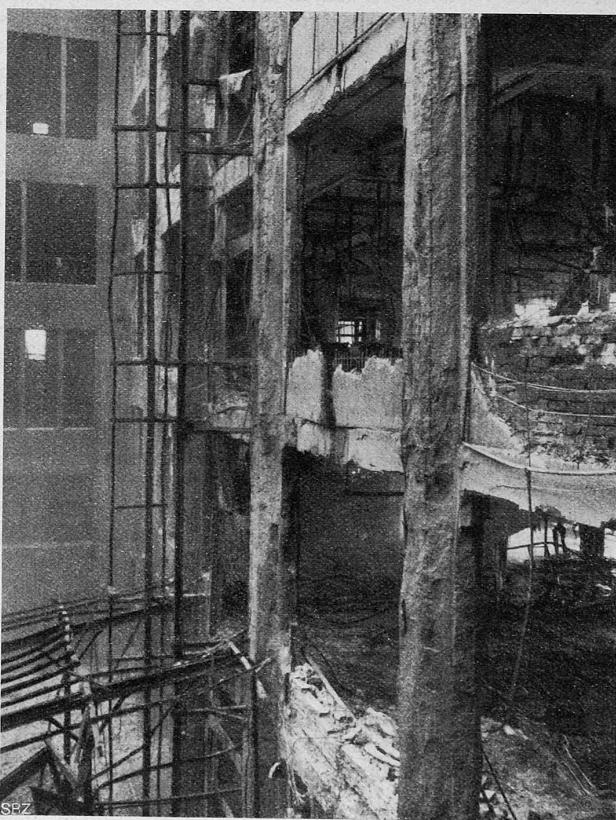
Abbildung 1.

Die Pfeiler am Innenhof, die durch die aus dem Hofkeller schlagenden riesengroßen Stichflammen am meisten getroffen worden waren, hatten der ungeheuren Hitze sehr gut standgehalten; es waren nur die Kanten über den Längsseiten abgesprungen (Abbildung 1). Die Ueberdeckung mit Beton betrug 4 cm. Bei der grossen Hitze hatten sich aber die Eisen zweifellos gedehnt und die Volumenvergrösserung hatte sprengend auf die Aussenschale gewirkt. Im übrigen aber war der Zusammenhang der Eisen mit dem Innenkern kaum gestört; ins-

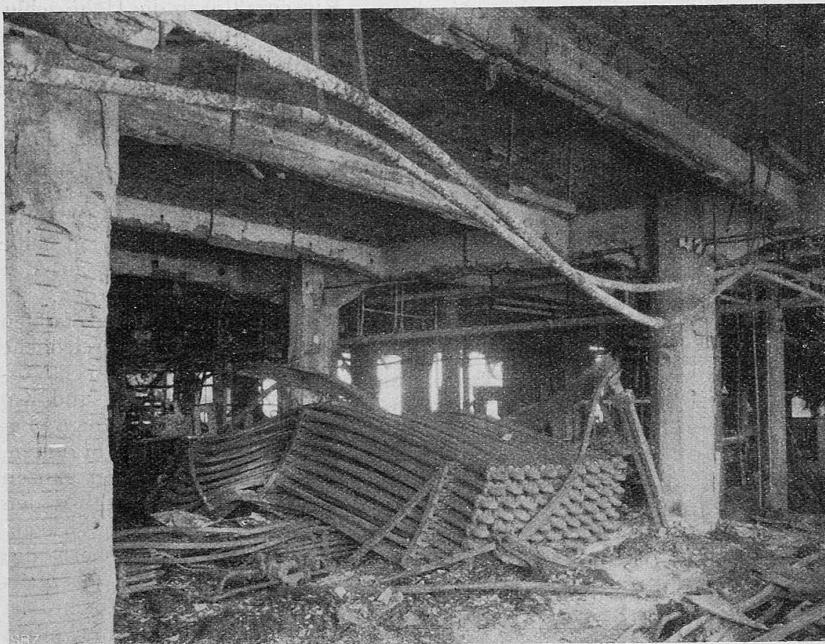
Abbildung 2.

besondere waren die Querverbindungen vollkommen unverletzt geblieben. Im Innern des Gebäudes waren die Eisenbetonstützen ebenfalls nur an der Außenhaut beschädigt. Die Stützen selbst hatten eine Spiralarmierung, innerhalb deren die Längsseisen standen; die Einwirkung der Hitze hatte sich aber lediglich bis auf die Spiralen erstreckt (Abb. 2 bis 4). Die Ueberdeckung über den Spiralen betrug etwa 2 cm; bei den meisten Stützen war diese Ueberdeckung zum Teil abgeplatzt. Die Eisenspirale selbst aber hatte bei allen Stützen ihre innige Verbindung mit dem Kern behalten, die Längsseisen sind in keinem Falle von der Glut betroffen worden. Die gesamten Stützen können auch noch als vollkommen standsicher angesehen und bei der Wiederherstellung des Baues von neuem verwendet werden.

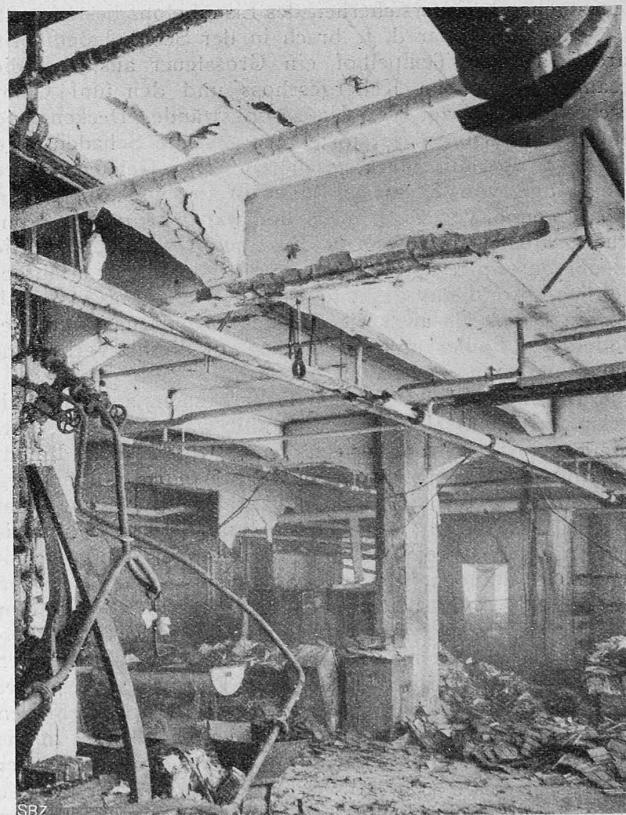
Abbildung 3.

Die Decken waren entsprechend den Pfeilerstellungen durch Längs- und Querunterzüge geteilt und als kontinuierliche Platten ausgebildet. Die meisten Beschädigungen wiesen naturgemäß die in den Raum hineinragenden Plattenbalken auf, weil sie von den an der Decke entlang streichenden Stichflammen am meisten betroffen wurden. Aber auch hier waren die Zerstörungen für den Bestand der Balken und der Decken nicht gefährlich; es sind ebenfalls nur Absprengungen der Betonschalen unterhalb der Zugeisen festzustellen. Von den ungezählten Plattenbalken hat kein einziger trotz der grossen Belastungen durch Maschinenteile oder Warenvorräte seine Tragfähigkeit eingebüßt. Die Querbügel, die den Zusammenhang der Zug-eisen mit der Druckzone vermitteln, sind auch hier vollkommen unversehrt geblieben (Abbildungen 2 und 3). Ebenso sind die Deckenplatten durchaus tragfähig geblieben. Die Abblätterungen an der Unterseite sind hier bei weitem geringer wie bei den Plattenbalken; meist sind es nur rauchgeschwärzte Haarrisse, die sich spinnwebenartig bemerkbar machen. Besondere Aufmerksamkeit verdienen jene Decken, die ausser durch das Feuer und die ständige Belastung noch durch den ungeheuren Aufschlag der Eisenmassen beansprucht worden sind, die sich durch den Brand von der Decke lösten und herabstürzten, ohne die darunterliegenden zu durchbrechen. Am meisten gelitten haben die grossen Bunker im Dachgeschoss, die trichterförmig in den Boden hineinreichten und verhältnismässig am meisten den Flammen ausgesetzt waren. Ihre gänzliche Beseitigung und Wiederherstellung wird unvermeidlich sein.

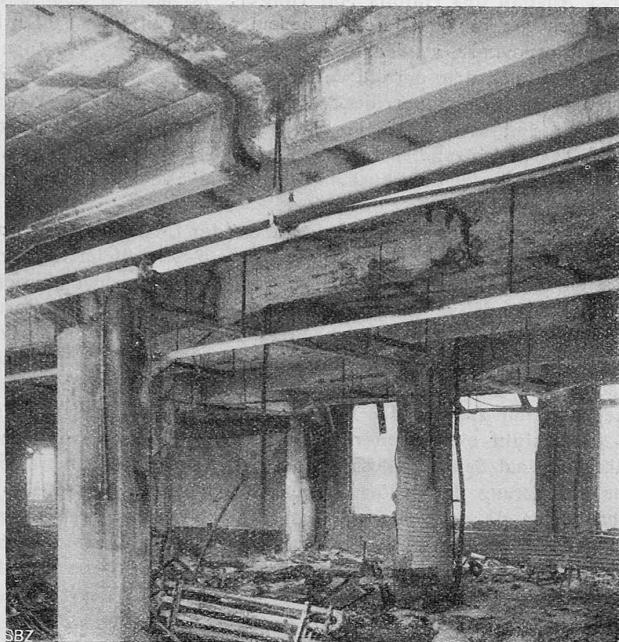
Abbildung 4.

Von besonderer Bedeutung bei diesem Brände ist eine *Ausdehnungsfuge* gewesen, die den Bau vertikal in zwei Hälften zerlegt (Abbildung 4). Sie hat insofern eine verhängnisvolle Rolle gespielt, als der Leiter der Feuerwehr den klapfenden Riss während des Brandes wohl in Unkenntnis der Bedeutung derartiger Anordnungen für eine Zerstörungerscheinung durch den Brand ansah und den vorzeitigen Rückzug der Feuerwehrleute aus den Geschossen anordnete, weil er ihre Sicherheit durch einen bevorstehenden Einsturz des Gebäudes gefährdet glaubte. Selbst der Hinweis eines während des Brandes anwesenden Bau-

fachmannes auf den konstruktiven Zweck dieser Fuge konnte ihn von dieser Anordnung nicht abhalten, weil er eine Vergrösserung dieses Risses bis auf etwa 20 cm in den obren Geschossen behauptete, ein Vorgang, der mit den Gesetzen der Ausdehnung der Stoffe im Feuer nicht im Einklang stehen konnte. Nach seiner Meinung hätte sich ein solcher Riss im Gegenteil eher schliessen müssen. Da aber das Klaffen der Fuge, wie nachher festgestellt worden ist, auch von andern Personen einwandfrei bestätigt wurde, so muss eine wissenschaftliche Erklärung dafür gefunden werden.

Die Ausdehnungsfuge war etwa in der Mitte des Gebäudes durch die Deckenfelder hindurchgeführt und betrug nach den Plänen und nach Fertigstellung des Baues etwa 3 cm. Sie war in üblicher Weise mit Holz ausgefüllt und ebenfalls mit dem Bodenbelag bedeckt. Infolge des Brandes in den untern Geschossen war die Ausfüllung verkohlt, und die Deckenteile konnten sich infolge der Ausdehnung einander nähern und den Spalt schliessen. Soweit würden die Vorgänge mit den bisherigen Erfahrungen in Einklang zu bringen sein. Für die Öffnung der Fuge in den obern Geschossen kann aber folgende Erklärung dienen. Es ist zunächst Tatsache, dass die Erwärmung der Decken zuerst in den untern Geschossen vor sich ging, weil das Feuer dort zuerst wütete. Ein Schliessen der Fuge in diesen Geschossen kann also angenommen werden, während die Fuge in den obren Geschossen, wo die Erwärmung noch nicht stattfand, noch offen war. Nimmt man nun an, dass mit der Ausdehnung der untern Decken entsprechend einer weiter zunehmenden Erwärmung auch eine weitere Verlängerung verbunden war, so kann diese Verlängerung der nunmehr zusammengestossenen Platten nur in entgegengesetzter Richtung, also nach den Aussenseiten, ihren Austrag gefunden haben. Die Folge davon wäre, dass sich durch diese Ausdehnung nun die darüber liegenden, noch nicht so erwärmten Massen in den obren Geschossen in gleichem Sinne, also von der Ausdehnungsfuge auswärts bewegen mussten, mit andern Worten, die Fuge musste sich vergrössern. Man kann diesen Vorgang auch noch in Verbindung damit bringen, dass die Erwärmung der an dem Innenhof gelegenen Wände grösser war, als an den Aussenwänden, sodass dann eine Deformation des Baues auch in horizontaler Richtung und zwar eine Biegung der Wände wie bei einem einseitig erwärmten Brett vor sich gehen musste.
