**Artikel:** Das Kraftwerk Ritom der S.B.B.  
**Autor:** Eggenberger, H.  
**DOI:** <https://doi.org/10.5169/seals-38917>

## Das Kraftwerk Ritom der S. B. B.

### I. Wasserbaulicher Teil.

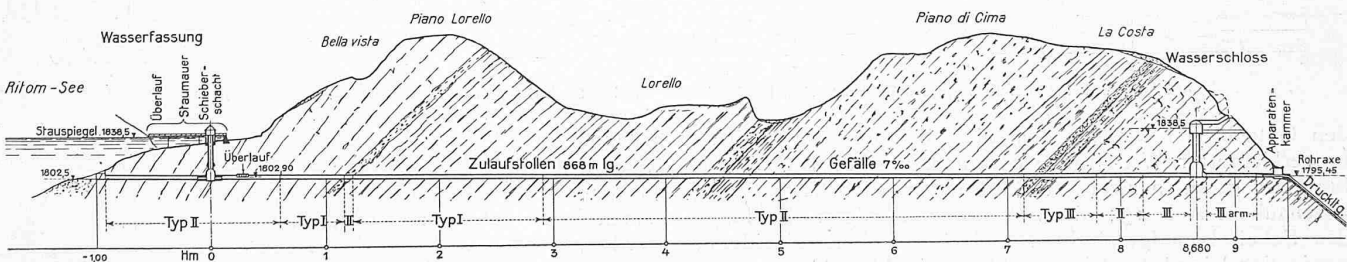
Abb. 14. Längsschnitt des Ritom-Stollens, Masstab 1:6000. — Gesteinsfolge Hm — 1 bis +1,15 Glimmerschiefer und Augengneiss, Hm 1,15 bis 4,34 Granathaltiger Glimmerschiefer, Hm 4,34 bis 4,52 Quarzite des untern Trias, Hm 4,52 bis 4,74 Dolomit und Glimmerschiefer, Hm 4,74 bis 7,22 Glimmerschiefer mit Dolomit und Rauhacke, Hm 7,22 bis 7,32 Sandige Quarz- und Glimmer-Trümmer, Hm 7,32 bis 7,46 Verwitterter Schiefer mit viel Glimmer, Hm 7,46 bis F. P. 1 Stark zerklüfteter Gneiss, Quarzit und Glimmerschiefer.

Der Stollen durchfährt in der Hauptsache Gneiss und Glimmerschiefer (vergl. Unterschrift zu Abb. 14), der namentlich gegen das Wasserschloss hin von zwei Klüftungssystemen in seinem Zusammenhang stark gelockert ist; auf eine grössere Strecke treten auch Dolomit und Rauhacke auf. Entsprechend dem Gesteinwechsel sind die Profiltypen vorgesehen worden, nämlich: Im Gneiss Typ I mit 15 cm Betonstärke in Sohle und Widerlager und 25 cm im Gewölbe, im Glimmerschiefer sowie in den Dolomit- und Rauhackepartien — die sich übrigens durchwegs als standfest und trocken erwiesen, sodass sie nicht eingebaut werden mussten — die Typen II und III mit 25

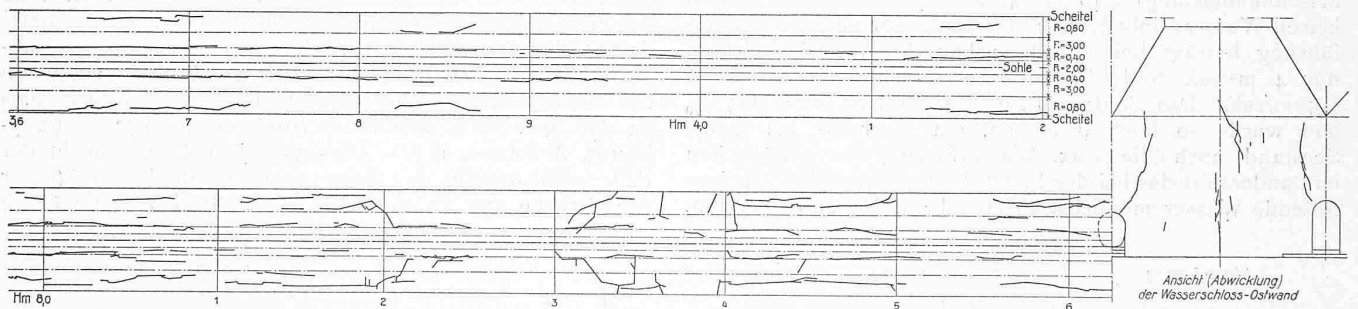
Abb. 15. Verteilung der Risse in den Stollenstrecken Hm 3,6 bis 4,2 und Hm 8,0 bis 8,6, sowie im Wasserschloss. — Masstab 1:400.

den Gutachten beigefügt, dem die Abbildungen 15 und 16 in verkleinerter Wiedergabe entnommen sind. Die Verteilung der Risse in zwei verschiedenen Stollenstrecken veranschaulicht Abb. 15; die Zeichnungen zeigen die längs des Scheitels aufgeschnitten gedachte Stollenauskleidung, sowie eine Wand des Wasserschlosses in Abwicklung. Was an der Verteilung der Risse charakteristisch ist, das ist die Symmetrie zur Stollenaxe, in der sie, im untersten Teil, d. h. im stärker zerklüfteten Gebirge, am häufigsten auftraten; die Verteilung der Risse im Querprofil zeigt Abb. 16. Aus dem Gutachten sei als von allgemeinem Interesse zur Abklärung dieser hier besonders deutlich aufgetretenen Erscheinung im folgenden eine Stelle wiedergegeben:

„Die beobachteten Risse sowie die statischen Untersuchungen weisen einwandfrei darauf hin, dass die Betonröhre unter dem Innendruck nachgegeben hat. Dass infolge dieser Nachgiebigkeit und der daraus entstehenden Zugspannungen im Betonkörper in erster Linie die kaum zugfesten Arbeitsfugen zwischen Widerlager und Sohle sich öffnen mussten, liegt nahe. Diese Risse entsprechen durch-

weg der Lage der Arbeitsfugen. Dass die obere Risse nicht im Scheitel selbst, sondern beidseitig desselben auftraten, hat seine Ursache im satteren Anliegen dieser Scheitelpartie infolge Hinterspritzens mit Zement.

Es stellte sich nun die Frage, wie in kürzester Frist den Wasserverlust zu begegnen sei. Eine Auskleidung des Stollens mit Blech oder mit einem Eisenbetonmantel konnte nicht in Frage kommen, weil sie viel zu viel Zeit in Anspruch genommen hätte, und man entschloss sich deshalb, den Wasserdruck im Stollen von 45 m auf max. 8 m herabzusetzen und zwar durch Schaffung eines freien Ausflusses am See mit anschliessendem Ueberlauf gegen den Grundabstollen. Ein beim Auslauf eingebauter Rechen aus alten Eisenbahnschienen hat den Zweck, das Wasser zu beruhigen (Abb. 11, S. 257). Die Risse im Stollen wurden etwa 5 cm tief schwalbenschwanzförmig ausgespitzt und es ist dann in der Tiefe eine Schicht mit einer Asphaltkomposition, die sich bei der niedern Stollentemperatur von 4 bis 5° C gerade noch als plastisch erwies, angebracht worden. Der Rest der Ausspitzung wurde mit Mörtel gefüllt und darüber neuerdings ein Asphaltanstrich aufgetragen und dieser mit einem Leinwandband überdeckt, das seinerseits mit Draht an den Rundeisen des Verputzes befestigt wurde. Diese Flicke haben sich bei 7,5 m Druck sehr gut bewährt, sodass Wasserverluste im Stollen nicht mehr auftraten. Es sei noch beigefügt, dass gleichzeitig mit dieser Arbeit der Seitenstollen bei Valle erweitert und zur Wasserkammer ausgebaut wurde.

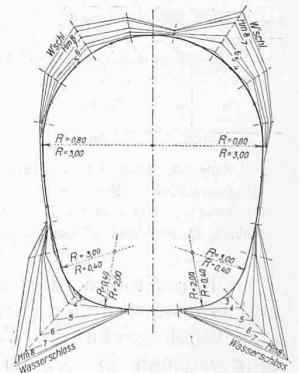
„Die Risse im Stollen des Ritomwerkes können auf folgende Ursachen zurückgeführt werden:

- I. Auf Hohlräume zwischen Mauerung und Gebirge.
  - II. Auf Gesteinslockerungen infolge der Sprengungen und der Verwitterung, sowie der Komprimierbarkeit des Gesteins (Plastizität des Gesteins).
  - III. Eventuell auf die Elastizität des Gesteins.
- Vom Fenster Valle bis zum See werden die Einflüsse I und III, im Teil Fenster Valle bis zum Wasserschloss wird der Einfluss II überwiegen.“<sup>1)</sup>

Abb. 16. Verteilung der Risse im Querprofil des Ritomstollens. 1,50. — 2 mm = 1 m Riss pro cm benetzten Umfangs.
