Zeitschrift:	Schweizerische Bauzeitung
Herausgeber:	Verlags-AG der akademischen technischen Vereine
Band:	83/84 (1924)
Heft:	6
Artikel:	Der Talsperrenbruch im Val Gleno: untersucht im Auftrage von Ing. H.E. Gruner (Basel)
Autor:	Stucky, A.
DOI:	https://doi.org/10.5169/seals-82737

Der Talsperrenbruch im Val Gleno

untersucht im Auftrage von Ing. H. E. Gruner (Basel), durch
Dr. Ing. A. Stucky, Basel.

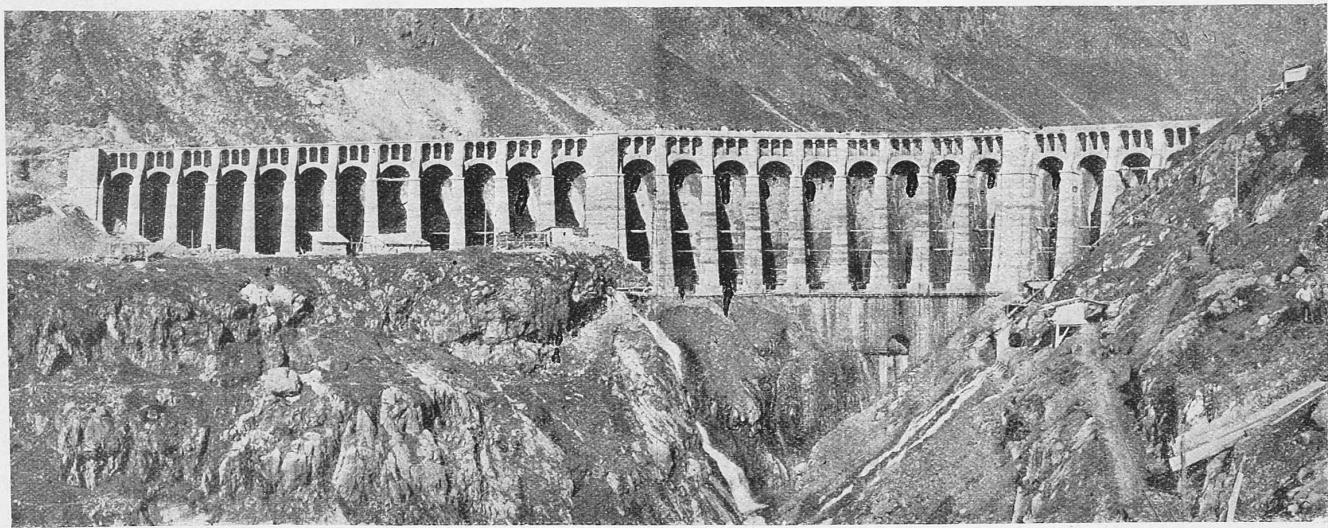
Abb. 4. Luftseitige Ansicht der Staumauer (von Süden) nach Bauvollendung im Herbst 1923.

die Katastrophe zu stark erschüttert wurde. Der Unglückspeiler war der dritte rechts vom westlichen Gruppenpfeiler, von unten gesehen (wie in Abb. 4), also keiner von jenen, die auf der hohen Grundmauer ruhten.

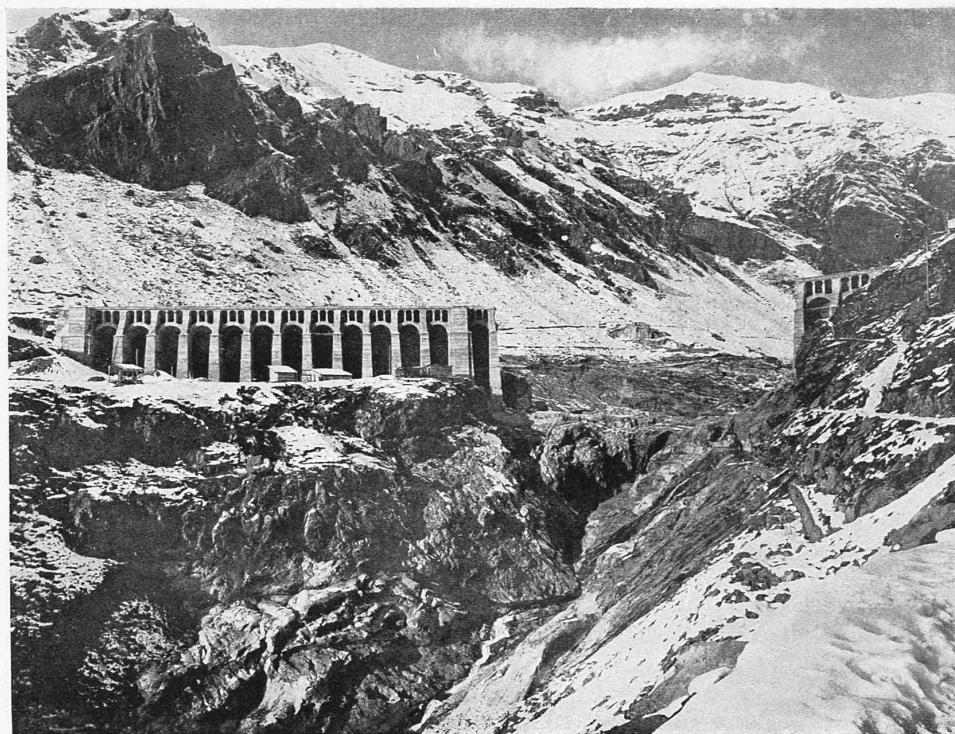
Abb. 7 (oben) Ansicht von Süden

Abb. 8 (unten) Ansicht aus Südwest

Die Abbildungen 7 bis 9 geben einen Begriff vom zerstörten Bauwerk. Ein Abschnitt von etwa 70 m ist vollständig weggerissen worden. Der untere Mauerwerkskörper ist dagegen, abgesehen von seiner luftseitigen Front, ziemlich intakt geblieben. Der ganze etwa 120 m lange, rechtsufrige Flügel steht noch, verschädigte Pfeiler sind aber stark beschädigt, das gleiche ist von den noch bestehenden Gewölben zu sagen. Diese Beobachtung erlaubt sogar den Schluss, dass das Unglück nicht einem Zufall zuzuschreiben ist, d. h. einem lokalen Defekt allein, der das Nachgeben eines einzigen Pfeilers verursacht und dabei rechts und links eine gewisse Zone in Mitleidenschaft gezogen hätte. Die Erhebungen weisen im Gegenteil darauf hin, dass die ganze Sperre schon vor dem Unglück ziemlich zerrüttet war.

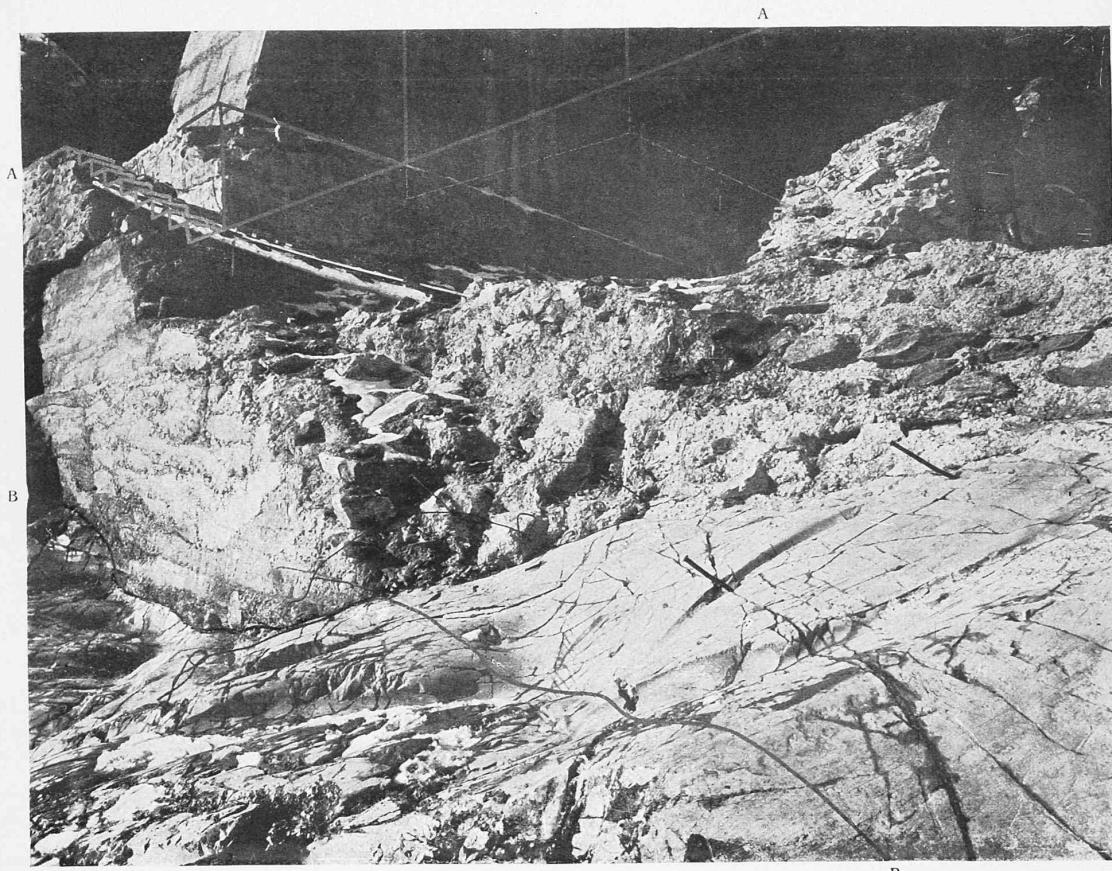
Abb. 10. Luftseitiger Mauerfuss am rechtsufrigen (westlichen) Ende des Durchbruchs am Gleno.
Links oben der erste der stehengebliebenen Pfeiler; A-A Oberkante der massiven Fundamentmauer,
B-B Schnittlinie ihrer Front mit der glatten, abschüssigen Felsoberfläche, auf die sie gestellt war.

Felsens eine sehr befriedigende. Eine Aufrauhung der glatten Gletscherschliffe, um das Haften des Beton zu erleichtern, wäre selbstverständlich unerlässlich gewesen, auch horizontale Abtreppungen hätten gemacht werden müssen. Der Fels ist so glatt, dass der Mörtel überhaupt nicht haften konnte, wie Abb. 10 zeigt. Es kleben heute nur noch einzelne Fetzen fest und der grösste Teil ist so glatt und sauber, wie wenn er überhaupt nie von Mörtel berührt worden wäre. Die Annahme, dass der Fels durch das abstürzende Wasser abgewaschen worden ist, ist nicht stichhaltig, denn der Erguss dauerte so wenig lang, dass er nur zerschlagen, nicht aber so schön auswaschen konnte. Der heutige Zustand der Felsoberfläche weist darauf hin, dass die Sperre überhaupt schon vor dem Unglück nicht auf dem Untergrund haftete. Man sieht übrigens auf Abbildung 10 den Spalt zwischen Mauerwerk und Fels ganz deutlich, er beträgt etwa 0,5 cm. Diese Beobachtung ist keine lokale, sie konnte auch an andern Stellen gemacht werden. *Das Bauwerk sass also ganz besonders schlecht auf seiner Unterlage*, trotz den wenigen Verankerungen, die infolge ihrer geringen Zahl und Stärke natürlich ganz unwirksam waren.

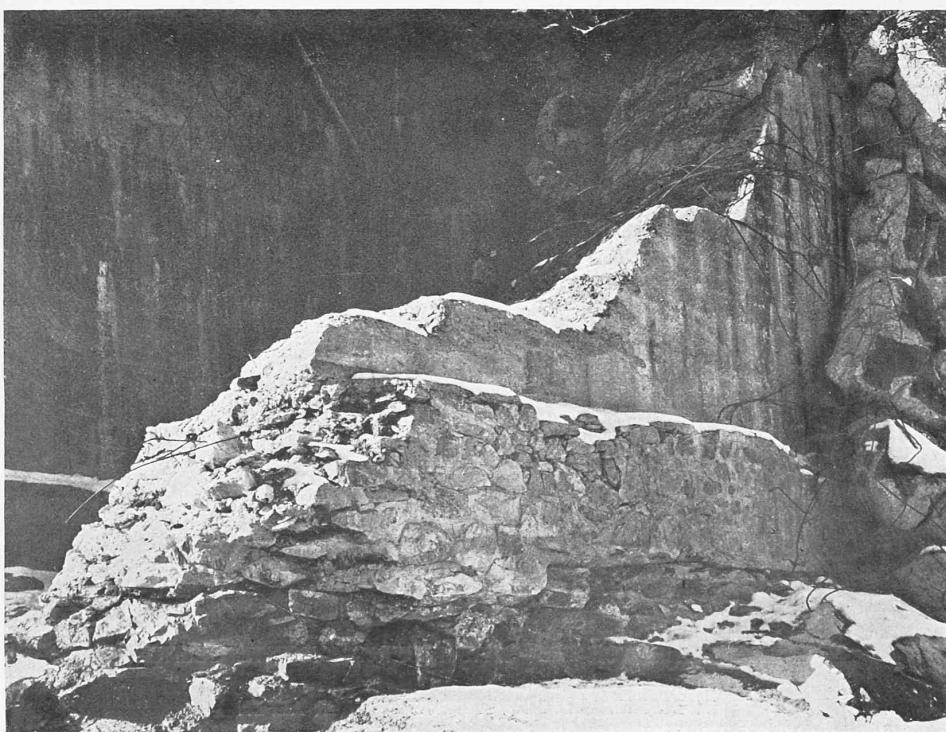
Abb. 11. Luftseitiger Fuss des ersten eingestürzten Pfeilers (oben rechts im oberen Bild),
Charakteristik des Mauerwerks; rechts herabhängende Felzen des armierten Gewölbes.

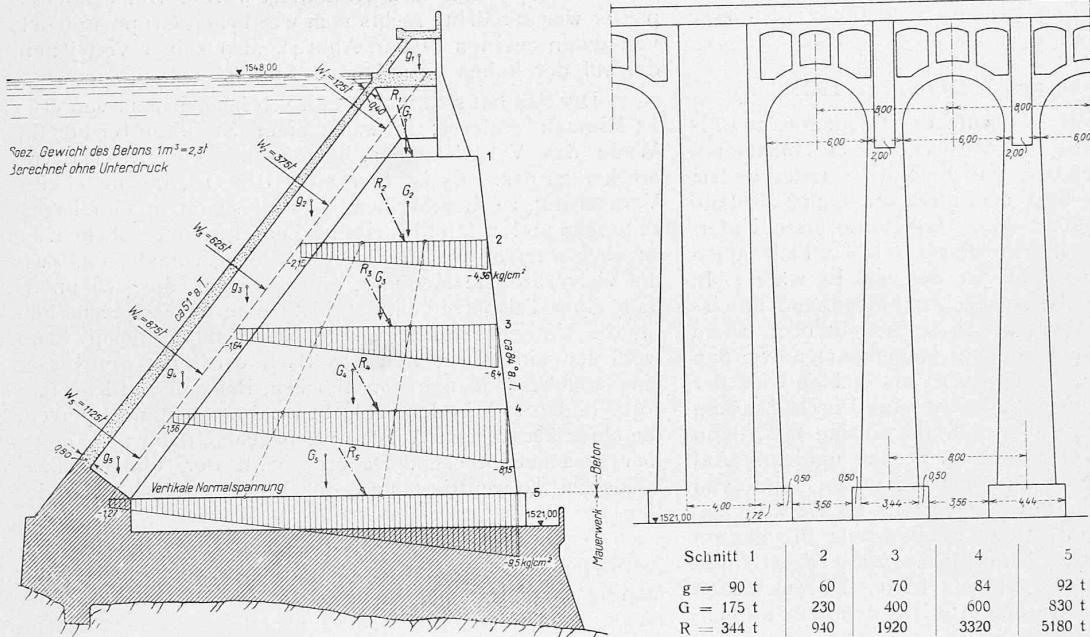
Abb. 5 und 6. Schnitt und luftseitige Ansicht der Gleno-Mauer, 1 : 400, samt gewöhnlicher statischer Untersuchung.

Wenn man die ganze Talsperre von der Luftseite her betrachtet, so kann man sich des Eindrucks nicht erwehren, dass das Objekt viel zu nahe am Abgrund sitzt. Es wäre zweifellos besser gewesen, wenn wenigstens der mittlere und höchste Teil um einige Meter flussaufwärts angelegt worden wäre. Die Abbildungen 2 bis 6 geben im übrigen jede Auskunft über das Bauwerk, sodass

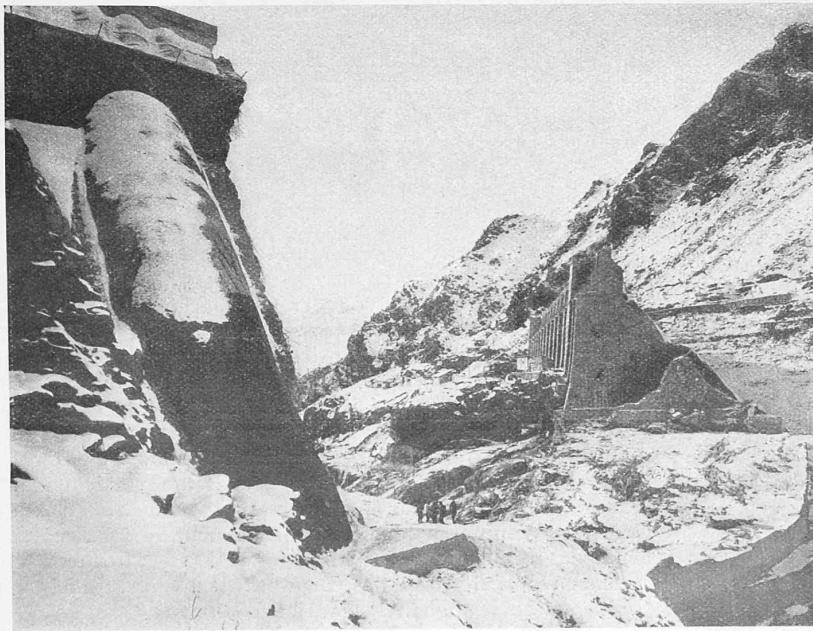
Abb. 9. Ansicht des Durchbruchs gegen die rechte (westliche) Talseite.

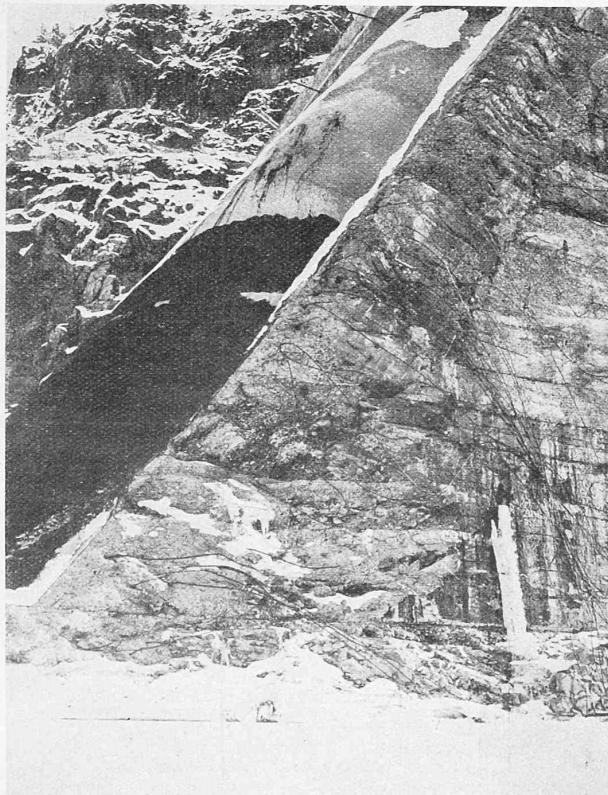
Schottermischung lässt auch die Dichtigkeit des Beton viel zu wünschen übrig, was zu zahlreichen Durchsicke rungen Anlass geben hat (Abb. 12).
T.

Abb. 12. Gewölbe-Abscherung am ersten linksufrig stehengebliebenen Pfeiler. Man beachte die Vielfarbigkeit des Beton und die Baufugen (vergl. Abb. 11!).

Der obere Teil ist, wie erwähnt, aus Beton ausgeführt. Auch hier sind gewisse Vorbehalte zu machen. Abbildung 12 zeigt ein Gewölbe, das an seiner Einspannungsstelle im Pfeiler schön abgeschert worden ist; sie gibt ein eindrucksvolles Bild von der Qualität dieses Eisenbeton. Das Wasser hat natürlich einen leichten Weg durch solch porösen Beton gefunden, und der durch die Eiszapfen auf Abbildung 12 schön sichtbare Wasserverlust lässt sich nun leicht erklären. In den Eisenbeton dieser Gewölbe, der ganz dicht hätte sein müssen, sind grosse Steine eingeschliffen worden, sodass ein Haften der Eiseneinlagen unmöglich war. Die Folge einer solchen Ausführung konnte denn auch nicht ausbleiben. An vielen Stellen waren die Gewölbe undicht, und nach Aussagen von Augenzeugen, die vor dem Unglück dabei waren, ist an manchen Stellen einfach Mörtel hingeworfen worden, um die grössten Wasserverluste aufzuhalten. Eigentlich ist, dass die meisten der noch hängenden Eisen von Beton vollständig befreit sind, ebenfalls ein Zeichen dafür, dass die Haftfestigkeit eine höchst fragliche war. Auch die Tatsache, dass die Eisen beim Heraustreten aus dem Beton trichterförmige Löcher haben bilden können, weist auf die ungenügende Festigkeit des Beton hin.

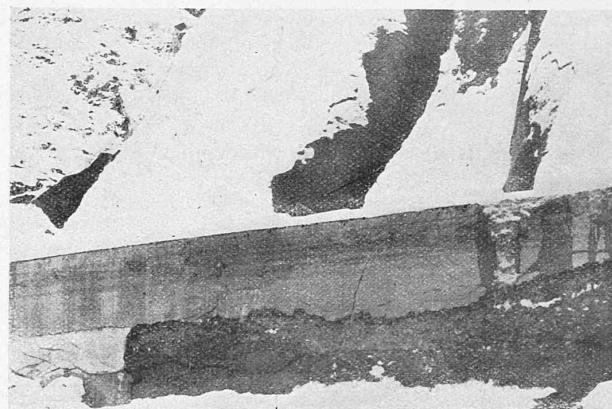
Abb. 13. Horizontalriss am wasserseitigen Gewölbefuß der Gleno-Mauer.

Trotz allen diesen Mängeln sind aber nicht die Gewölbe an der Katastrophe schuld, was an und für sich sehr erfreulich ist, denn es beweist wieder einmal, dass Gewölbe einen sehr grossen Sicherheitsgrad besitzen und selbst bei ungenügender und unsorgfältiger Bauausführung sehr viel aushalten können. Die Gewölbe, die rechts des zusammengebrochenen Abschnittes noch aufrechtstehen, weisen am Fusse auf der Oberwasserseite einen grossen horizontalen Riss auf, wie Abb. 13 zeigt. (Schluss folgt.)
