**Artikel:** Zum Einsturz der Oderbrücke bei Gartz  
**Autor:** [s.n.]  
**DOI:** <https://doi.org/10.5169/seals-41668>

### Zum Einsturz der Oderbrücke bei Gartz.

Im Anschluss an unsere bisherigen Mitteilungen über diesen merkwürdigen Brückeneinsturz infolge plötzlichen Versinkens des rechtsufrigen Strompfeilers<sup>1)</sup> geben wir heute einige weitere Mitteilungen und Bilder unsren Lesern bekannt. Wir entnehmen sie, mit freundlicher Erlaubnis der Schriftleitung, den Heften 1 bis 3 von „Beton und Eisen“ (Januar-Februar d. J.), wo Dipl.-Ing. Franz R. Habicht (Berlin) interessante Angaben macht.

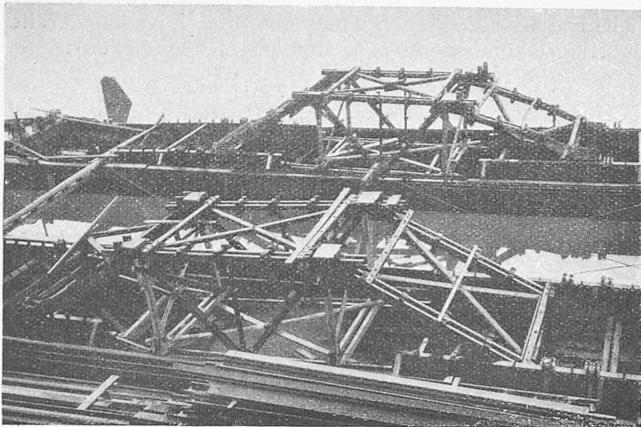
Abb. 4. Die Abfangegerüste, links die geknickten Streben.

Fragt man nun nach dem Grund des neuen Bauunfalles, so geben darüber die beigefügten Abbildungen deutlich Auskunft. Wie man aus Abbildungen 4 und 5 erkennen kann, sind die Abfangegerüste auf den Prähmen, wie üblich, so konstruiert, dass der Ueberbau auf acht Punkten aufruht. Infolge geringer Bewegungen der Prähme oder durch ungleichmässiges Anheben der einzelnen Gerüste kann nun eine bedeutende Ueberlastung der einzelnen Punkte eintreten. Hierdurch ist eine Ueberbeanspruchung der einzelnen Glieder des Abfangegerüstes möglich, wodurch die Gefahr des Versagens dieser Teile, wie es tatsächlich auch geschehen, gegeben ist.

Unterstützt wird die Möglichkeit der Ueberlastung einzelner Punkte des Abfangegerüstes durch das Fehlen einer ausreichenden Quer-, Längs- und Vertikalversteifung zwischen den Prähmen, denn die angeordnete, aus zwei Holzstreben mit dazwischen gespannten, über Kreuz ge-

zogenen Drahtseilen bestehende Verbindung der beiden Prähme lässt eine gewisse gegenseitige Verschiebung nach allen Richtungen zu (Abbildung 4). —

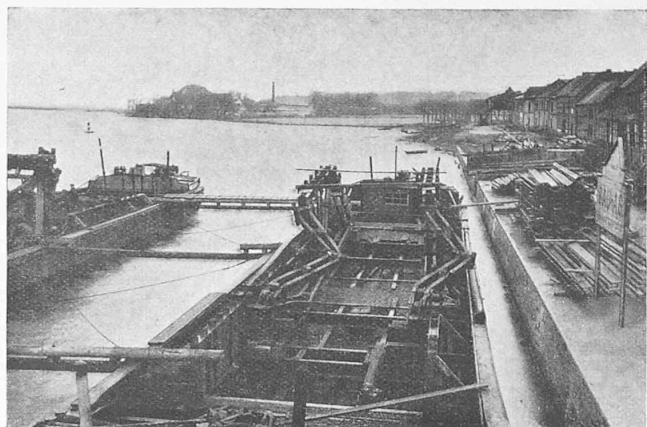
Abb. 5. Ausgeknickte Schrägstreben des einen Abfangegerüstes.

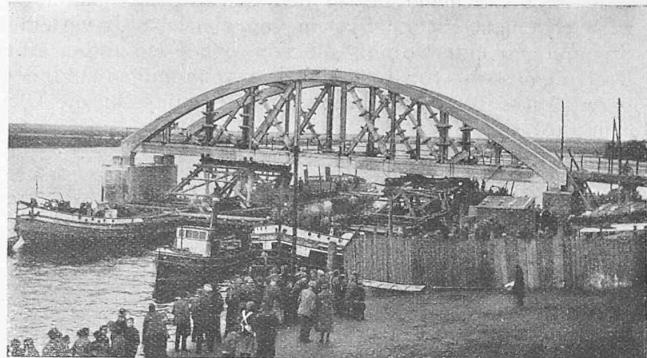
Abb. 3. Ausgesteifter Brückenbogen, darunter die beiden Ausschwimm-Abfangegerüste, nach dem Unfall vom 31. Dezember 1926.

von seinem Auflager auf dem Strompfeiler um etwa 5 cm gehoben, als plötzlich zunächst die eisernen Schrägstreben des einen Abfangegerüstes und unmittelbar darauf auch die des andern seitlich ausknickten und der Bogen unter donnerähnlichem Getöse auf seine Auflager zurückfiel (Abbildung 3). Der Eisenbeton-Ueberbau hat die Beanspruchung ohne weiteren Schaden überstanden. Ebenso ist auch der stadtseitige Pfeiler, auf den der Ueberbau zurückfiel, unbeschädigt geblieben, obgleich gerade bei diesem Pfeiler, allerdings ohne dass vorher eine genauere Untersuchung stattgefunden hätte, die Wasserpolizei Bedenken trägt hinsichtlich seiner weiteren Verwendbarkeit.

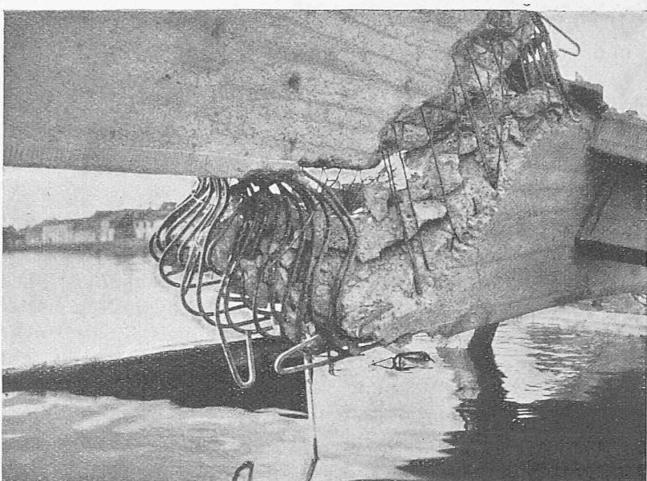
Am gänzlich abgestürzten Mittelträger sind beide Bögen, nach der Art der Risse zu schliessen infolge Torsionsbeanspruchung, gebrochen; Abbildung 2 zeigt eine der Bruchstellen aus der Nähe. Es wird auch hier die Güte des mit Granit-Zuschlag hergestellten Gussbeton-Gefüges hervorgehoben, sowie der Umstand, dass, abgesehen von einigen Bügeln, keine Bewehrungsseisen gerissen sind. Wie die an den Seiten sichtbaren Streckfiguren zeigen, sind sie indessen wohl bis zur Streckgrenze belastet gewesen.

Abb. 2. Bruchstelle am Mittelbogen (vergl. Abb. 2, Bd. 88, Seite 276).

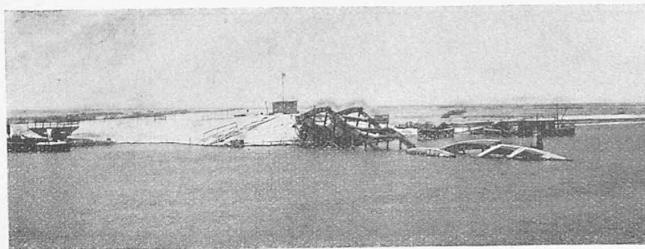
Abb. 6. Rechtsufriger Ueberbau nach 140 Sprengschüssen.

„Inzwischen ist auch der schräg im Wasser liegende südliche Brückenüberbau, um dessen Erhaltung lange Zeit gekämpft wurde, beseitigt worden. Am 9. Januar wurden gleichzeitig 140 in einzelnen Bohrlöchern, die in Abständen von 1 m auf dem Bogen angebracht waren, verteilte Sprengladungen gezündet. Der Erfolg entsprach jedoch nicht den Erwartungen, wie aus Abbildung 6 zu erkennen ist. Der Ueberbau wurde vielmehr nur an einzelnen Stellen zerstört, blieb jedoch im wesentlichen in seiner Lage erhalten; er wurde dabei gestützt von den Hängesäulen. Auch hieraus geht wiederum die hohe Widerstandsfähigkeit des Eisenbeton hervor. Um den Bogen ganz niederzulegen, bedurfte es noch weiterer zwei Tage dauernder Sprengungen (Abbildung 7).“ —

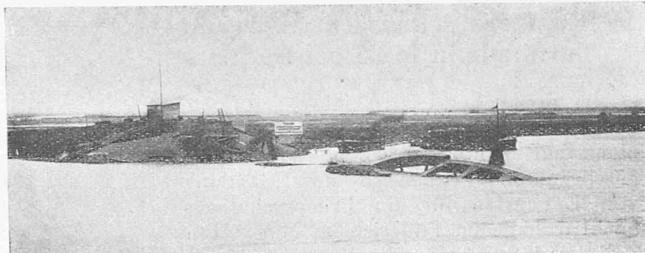
Abb. 7. Desgl. nach zwei weiteren Tagen fortgesetzter Sprengungen.

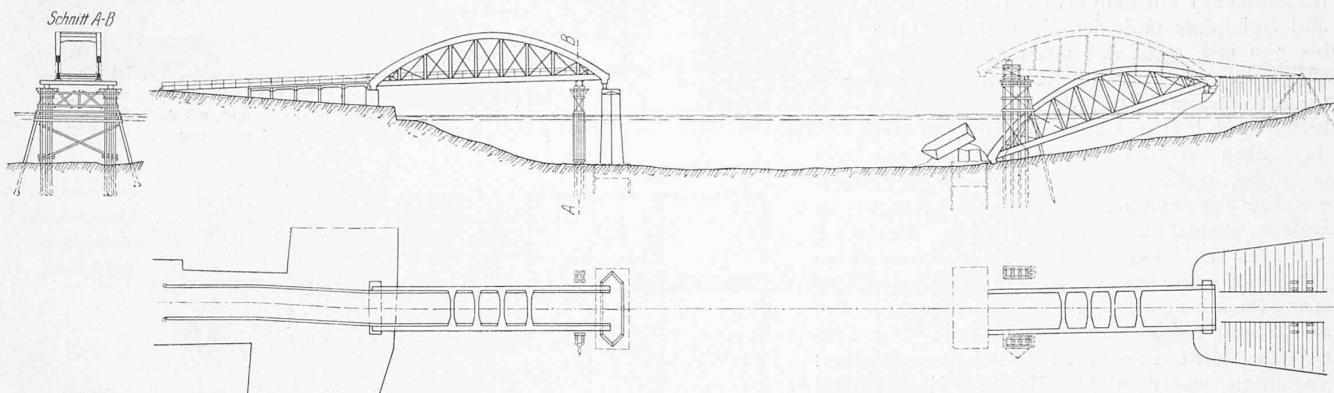
Zunächst zeigt Abbildung 1 rechts den pfeilerseitig von seinem Auflager etwa 13 m tief abgestürzten rechtsufrigen Ueberbau. Er ist in Gussbeton mit hochwertigem Zement hergestellt worden und zeigt, soweit sichtbar, auch nicht die geringste Verletzung oder den kleinsten Riss; einzig die Unterseite des Zugbandes lässt einige wenige feine Haarrisse erkennen. Dieses günstige Verhalten, angesichts der ganz erheblichen Beanspruchung beim Absturz, lässt auf die Güte des Materials und die sorgfältige Ausführung schliessen; ferner sei hierzu erwähnt, dass bei der Herstellung die Zugband-Eisen die Eigengewichts-Zugspannungen bereits erhalten hatten, bevor sie einbetoniert wurden. Es wurden nämlich nach Einbau der Zugbandeisen zunächst die Bögen samt Windverband betoniert und nach genügender Erhärtung soweit abgesenkt, bis die Zugband-Eisen in die gewollte Spannung kamen.

Abb. 1. Grundriss und Ansicht der am 19. Sept. 1926 eingestürzten Brücke über die Oder bei Gartz. — Masstab etwa 1 : 1100.

Angesichts dieses günstigen Verhaltens der Eisenbeton-Ueberbauten beim Einsturz lag der Vorschlag nahe, den nur unwesentlich beschädigten rechtsufrigen Träger mit Hilfe eines Pfahljochgerüstes wieder zu heben (wie in Abbildung 1 angedeutet) und ihn später auf den neu zu errichtenden Strompfeiler abzusetzen. In ähnlicher Weise könnte auch der linksufrige Ueberbau mittels einer aus Bohrpfählen hergestellten Bock-Konstruktion abgehoben werden, um eine gründliche Untersuchung des linken Pfeilers, unter Umständen seine Verstärkung vornehmen zu können.
