**Band:** 89/90 (1927)

**Artikel:** Zum Einsturz der Oderbrücke bei Gartz

## Zum Einsturz der Oderbrücke bei Gartz.

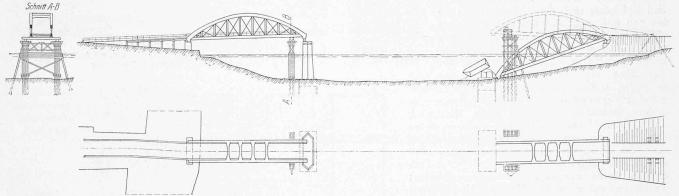
Zunächst zeigt Abbildung I rechts den pfeilerseitig von seinem Auflager etwa 13 m tief abgestürzten rechtsufrigen Ueberbau. Er ist in Gussbeton mit hochwertigem Zement hergestellt worden und zeigt, soweit sichtbar, auch nicht die geringste Verletzung oder den kleinsten Riss; einzig die Unterseite des Zugbandes lässt einige wenige feine Haarrisse erkennen. Dieses günstige Verhalten, angesichts der ganz erheblichen Beanspruchung beim Absturz, lässt auf die Güte des Materials und die sorgfältige Ausführung schliessen; ferner sei hierzu erwähnt, dass bei der Herstellung die Zugband-Eisen die Eigengewichts-Zugspannungen bereits erhalten hatten, bevor sie einbetoniert wurden. Es wurden nämlich nach Einbau der Zugbandeisen zunächst die Bögen samt Windverband betoniert und nach genügender Erhärtung soweit abgesenkt, bis die Zugband-Eisen in die gewollte Spannung kamen.

Angesichts dieses günstigen Verhaltens der Eisenbeton-Ueberbauten beim Einsturz lag der Vorschlag nahe, den nur unwesentlich beschädigten rechtsufrigen Träger mit Hülfe eines Pfahljochgerüstes wieder zu heben (wie in Abbildung I angedeutet) und ihn später auf den neu zu errichtenden Strompfeiler abzusetzen. In ähnlicher Weise könnte auch der linksufrige Ueberbau mittels einer aus Bohrpfählen hergestellten Bock-Konstruktion abgehoben werden, um eine gründliche Untersuchung des linken Pfeilers, unter Umständen seine Verstärkung vornehmen zu können.

Abb. 1. Grundriss und Ansicht der am 19. Sept. 1926 eingestürzten Brücke über die Oder bei Gartz. — Masstab etwa 1:1100.
