Artikel: Zum Einsturz der Oderbrücke bei Gartz
Autor: [s.n.]
DOI: <https://doi.org/10.5169/seals-41668>

Zum Einsturz der Oderbrücke bei Gartz.

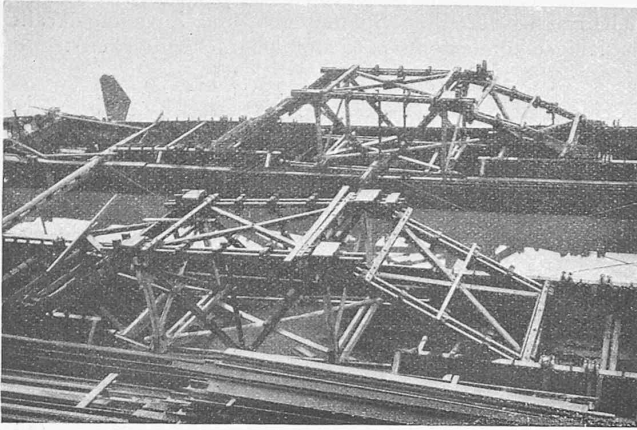
Abb. 4. Die Abfangegerüste, links die geknickten Streben.

Fragt man nun nach dem Grund des neuen Bauunfalles, so geben darüber die beigefügten Abbildungen deutliche Auskunft. Wie man aus Abbildungen 4 und 5 erkennen kann, sind die Abfängerüste auf den Prähmen, wie üblich, so konstruiert, dass der Ueberbau auf acht Punkten aufruht. Infolge geringer Bewegungen der Prähme oder durch ungleichmässiges Anheben der einzelnen Gerüste kann nun eine bedeutende Ueberlastung der einzelnen Punkte eintreten. Hierdurch ist eine Ueberbeanspruchung der einzelnen Glieder des Abfängerüstes möglich, wodurch die Gefahr des Versagens dieser Teile, wie es tatsächlich auch geschehen, gegeben ist.

zogenen Drahtseilen bestehende Verbindung der beiden Prähme lässt eine gewisse gegenseitige Verschiebung nach allen Richtungen zu (Abbildung 4).“ —

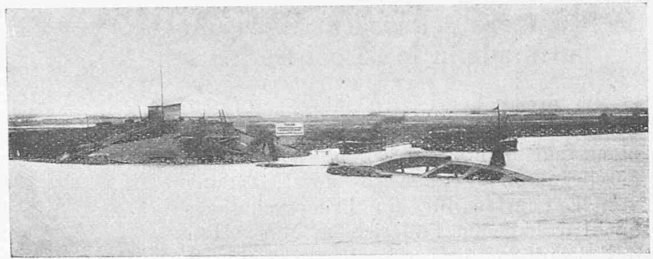
Abb. 7. Desgl. nach zwei weitem Tagen fortgesetzter Sprengungen.

„Inzwischen ist auch der schräg im Wasser liegende südliche Brückenüberbau, um dessen Erhaltung lange Zeit gekämpft wurde, beseitigt worden. Am 9. Januar wurden gleichzeitig 140 in einzelnen Bohrlöchern, die in Abständen von 1 m auf dem Bogen angebracht waren, verteilte Sprengladungen gezündet. Der Erfolg entsprach jedoch nicht den Erwartungen, wie aus Abbildung 6 zu erkennen ist. Der Ueberbau wurde vielmehr nur an einzelnen Stellen zerstört, blieb jedoch im wesentlichen in seiner Lage erhalten; er wurde dabei gestützt von den Hängesäulen. Auch hieraus geht wiederum die hohe Widerstandsfähigkeit des Eisenbeton hervor. Um den Bogen ganz niederzulegen, bedurfte es noch weiterer zwei Tage dauernder Sprengungen (Abbildung 7).“ —

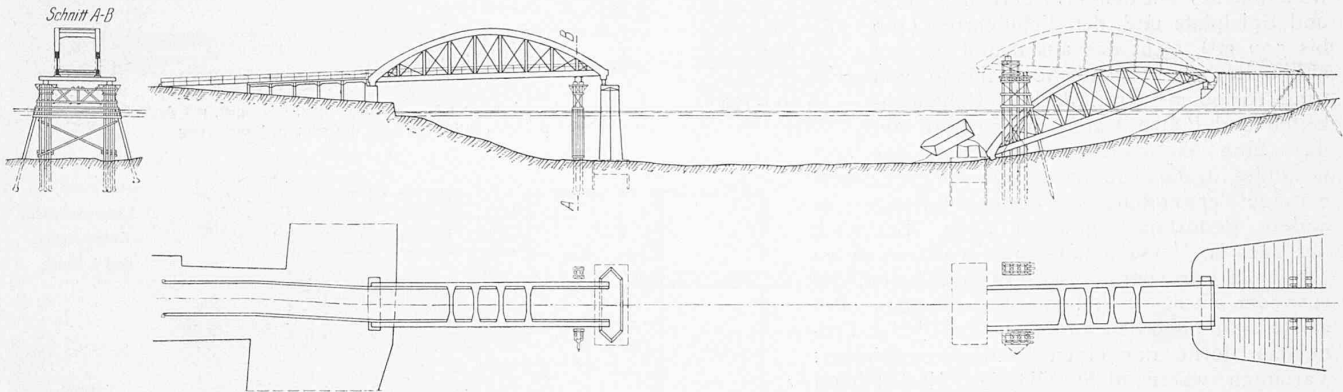
Zunächst zeigt Abbildung 1 rechts den pfeilerseitig von seinem Auflager etwa 13 m tief abgestürzten rechtsufrigen Ueberbau. Er ist in Gussbeton mit hochwertigem Zement hergestellt worden und zeigt, soweit sichtbar, auch nicht die geringste Verletzung oder den kleinsten Riss; einzig die Unterseite des Zugbandes lässt einige wenige feine Haarrisse erkennen. Dieses günstige Verhalten, angesichts der ganz erheblichen Beanspruchung beim Absturz, lässt auf die Güte des Materials und die sorgfältige Ausführung schliessen; ferner sei hierzu erwähnt, dass bei der Herstellung die Zugband-Eisen die Eigengewichts-Zugspannungen bereits erhalten hatten, bevor sie einbetoniert wurden. Es wurden nämlich nach Einbau der Zugbandeisen zunächst die Bögen samt Windverband betoniert und nach genügender Erhärtung soweit abgesenkt, bis die Zugband-Eisen in die gewollte Spannung kamen.

Abb. 1. Grundriss und Ansicht der am 19. Sept. 1926 eingestürzten Brücke über die Oder bei Gartz. — Masstab etwa 1 : 1100.

Angesichts dieses günstigen Verhaltens der Eisenbeton-Ueberbauten beim Einsturz lag der Vorschlag nahe, den nur unwesentlich beschädigten rechtsufrigen Träger mit Hilfe eines Pfahljochgerüsts wieder zu heben (wie in Abbildung 1 angedeutet) und ihn später auf den neu zu errichtenden Strompfeiler abzusetzen. In ähnlicher Weise könnte auch der linksufrige Ueberbau mittels einer aus Bohrpfeilen hergestellten Bock-Konstruktion abgehoben werden, um eine gründliche Untersuchung des linken Pfeilers, unter Umständen seine Verstärkung vornehmen zu können.
