Die Ausbesserung des durch Gipsquellen zerstörten Wasserstollens des Opponitzer Ybbskraftwerkes der Stadt Wien.

Von Ing. ED. BODENSEHER, Wien.

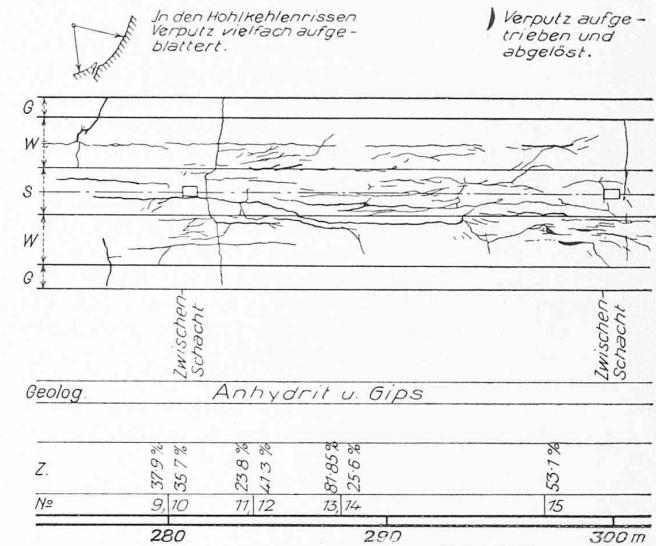
Abb. 3. Ausschnitt an dem Risseplan. — Masstab 1 : 300. G Gewölbe, W Widerlager, S Scheitel, Z festgestellte Zerstörung des Beton, darunter Nr. der am 6. Dez. 1925 entnommenen Proben.

Bei einer ersten Besichtigung im März 1925 zeigte sich der Stollen, dessen Verputz mit der allergrössten Sorgfalt ausgeführt worden war, vollständig in gutem Zustand. Bei einer zweiten Besichtigung im September 1925 wurden die ersten Risse und Sprünge beobachtet, die bis zu einer weitern Besichtigung Mitte Oktober rasch zunahmen und Ende November einen bedenklichen Umfang angenommen hatten. Die Abbildung 3 auf Seite 228 zeigt das Bild der damals festgestellten Risse.

Chemikers Dr. Müller beauftragt, den Stollen gründlich zu untersuchen und seine Rekonstruktion durchzuführen. Zu diesem Zwecke in grosser Zahl vorgenommene Betonproben bestätigten die schon durch Augenschein gewonnene Ueberzeugung, dass der Beton durch Gips zerstört worden war.

Ganz abgesehen von den chemischen Untersuchungen konnte festgestellt werden, dass alle aus Formsteinen bestehenden Teile weniger angegriffen waren, als der an Ort und Stelle hergestellte Stampf-Beton. Der Beton war z. T. statt von Mörtel, nur mehr von einer amorphen Gipsmasse zusammengehalten. Der sehr gut ausgeführte dichte Verputz hat dem Angriff des Gipswassers widerstanden, er ist nur durch das Quellen der darunter liegenden Betonschichten zerstört und zerrissen worden. Die Risse, die auf den ersten Anblick als Spannungsrisse angesprochen wurden, zeigten sich überall als die Wirkung der Quellung des Beton. Am stärksten war die Zersetzung im Bereich der verschiedenen gipsführenden Quellen.

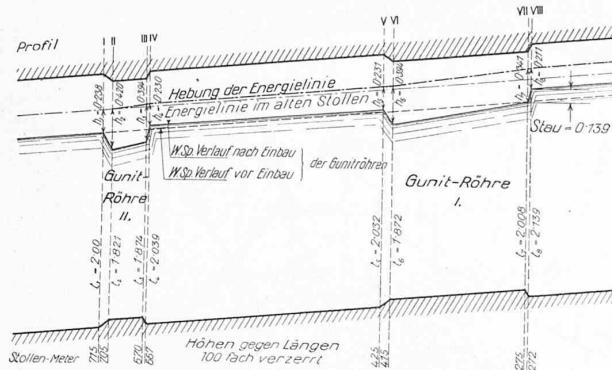
Abb. 8. Wasserspiegelverlauf in den Gunitröhren.
Masstab für die Längen 1:7000, für die Höhen 1:70.

Für den ersten Fall ist der errechnete Wasserspiegel-Verlauf aus Abbildung 8 ersichtlich. Die Berechnung erfolgte von Profil I aus bis Profil VIII durch erstmaliges Schätzen der nächsten Stollenfülltiefe, Bestimmung eines mittleren F_m , R_m und v_m und Kontrolle des angenommenen Energienlinien-Gefälles mit der Formel von Ganguillet und Kutter.

Bei der letzten Begehung wurde nun der durch seine Spuren an der Stollenwand künstliche Wasserspiegel vermessen, wobei sich zeigte, dass der Wasserspiegelverlauf sich mit dem nach Fall 1 errechneten fast genau deckte. Bemerkenswert ist noch, beim Beginn der Verengung, das Auftreten von stehenden Wellen, die nur langsam ausklingen.
