Artikel: Der Bruch der St. Francis-Staumauern in Californien
Autor: Noetzli, F.A.
DOI: <https://doi.org/10.5169/seals-42486>

Der Bruch der St. Francis-Staumauer in Kalifornien.

Von Dr. Ing. F. A. NOETZLI, Ingenieur Consultant, Los Angeles, Cal.

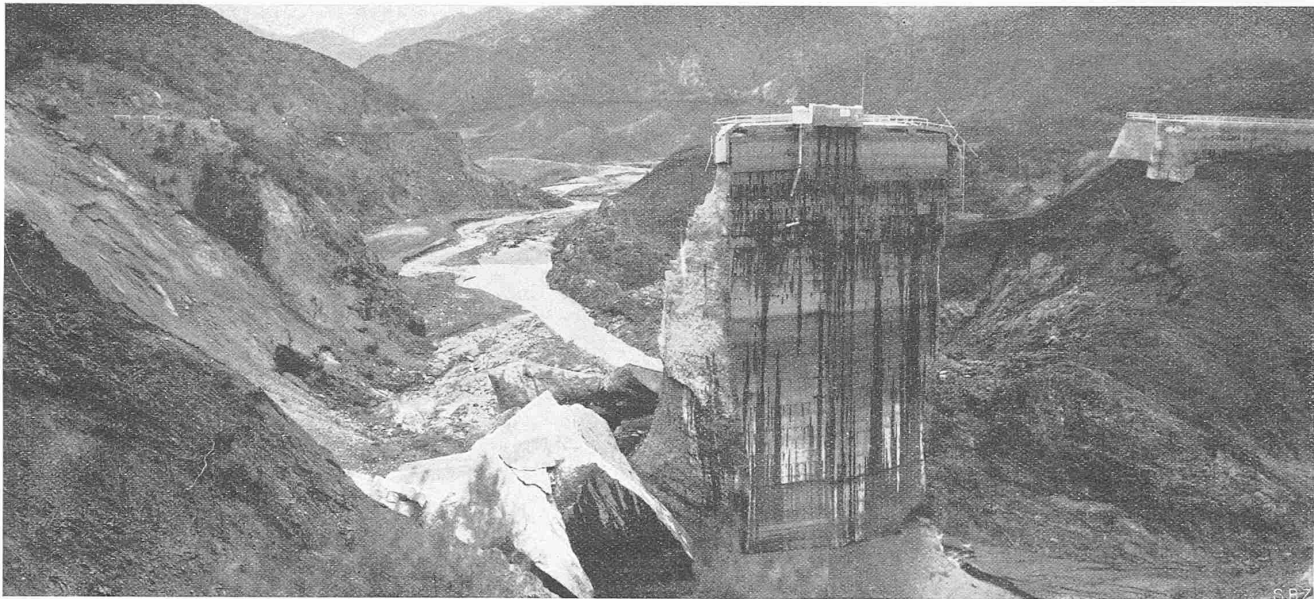
Abb. 4. Ansicht der am 12. März 1928 zerstörten, etwa 60 m hohen Mauer von der Wasserseite.

in der Mitte der Sperre stehen geblieben, ebenso die niedere 170 m lange westliche Flügelmauer. Beide Flügel der Hauptmauer sind eingebrochen. Der westliche Flügel ist völlig weggeschwemmt. Vom östlichen Flügel liegen einige der grösseren Bruchstücke noch in der Bresche. Daraus lässt sich wohl schliessen, dass der westliche Flügel der Hauptmauer zuerst nachgegeben, und dass dann das durch diese Bresche flutende Wasser den östlichen Flügel unterwühlte, bis auch er mitstürzte. Aus irgend einem Grunde, vielleicht infolge relativ besserer Fundierungsverhältnisse, blieb das oben erwähnte 25 m lange Mittelstück stehen. Man wird aber wohl nie genau wissen, wie viele Sekunden oder Minuten verlossen zwischen dem Entstehen der beiden Breschen. Da aber die Bruchstücke des westlichen Flügels viel weiter talabwärts liegen, als die vom östlichen herührenden, lässt sich annehmen, dass die Tiefe und damit die Schleppekraft des ausströmenden Wassers in der östlichen Bresche wesentlich geringer war, als in der westlichen, wo mutmasslich der erste Bruch, bei vollem Staubecken, stattfand.

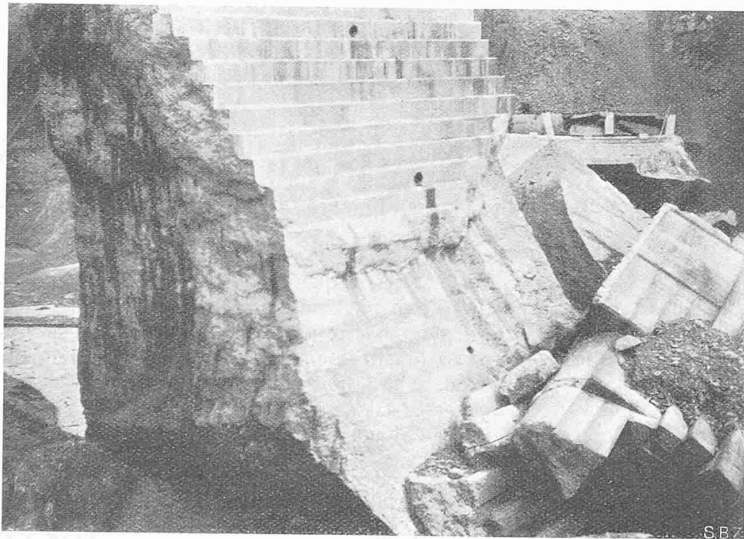
Abb. 7. Fuss des stehen gebliebenen Mittelteils.

An der Luftseite des stehen gebliebenen Mittelstückes der Mauer ist eine etwa 2,50 m dicke Platte abgeschert, die sich über die ganze Breite des Stückes und vom Fundament bis ungefähr zur halben Höhe der Mauer erstreckt. Diese Platte ist in den Abb. 2, 3, 5, 6 und 7 zu erkennen. Ihr oberer Teil wurde weggeschwemmt; der untere Teil dagegen ist durch einen Riss vom Mauerkörper abgetrennt, liegt aber noch am ursprünglichen Ort. Die Bruchfläche, wenigstens soweit sie sichtbar ist, ist neu.

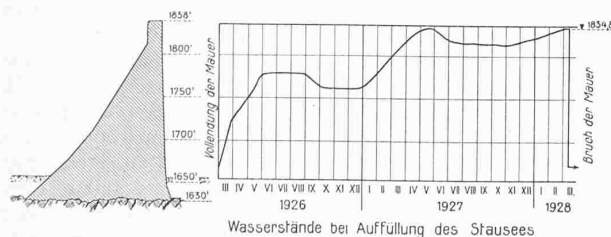
Abb. 8. Füllungs-Diagramm des St. Francis-Stausees.

Das Staubecken war während der vergangenen Monate von der städtischen Wasserleitung her allmählich gefüllt worden bis auf etwa 1 m unter der Mauerkrone. Vor ungefähr einem Jahre war der Seespiegel schon einmal auf fast die selbe Höhe gestiegen (Abb. 8), ohne dass aber dabei wesentliche nachteilige Folgen eingetreten wären.
