Artikel: Der Bruch der St. Francis-Staumauern in Californien
Autor: Noetzli, F.A.
DOI: <https://doi.org/10.5169/seals-42486>

Der Bruch der St. Francis - Staumauer in Kalifornien.

Von Dr. Ing. F. A. NOETZLI, Ingenieur Consulent, Los Angeles, Cal.

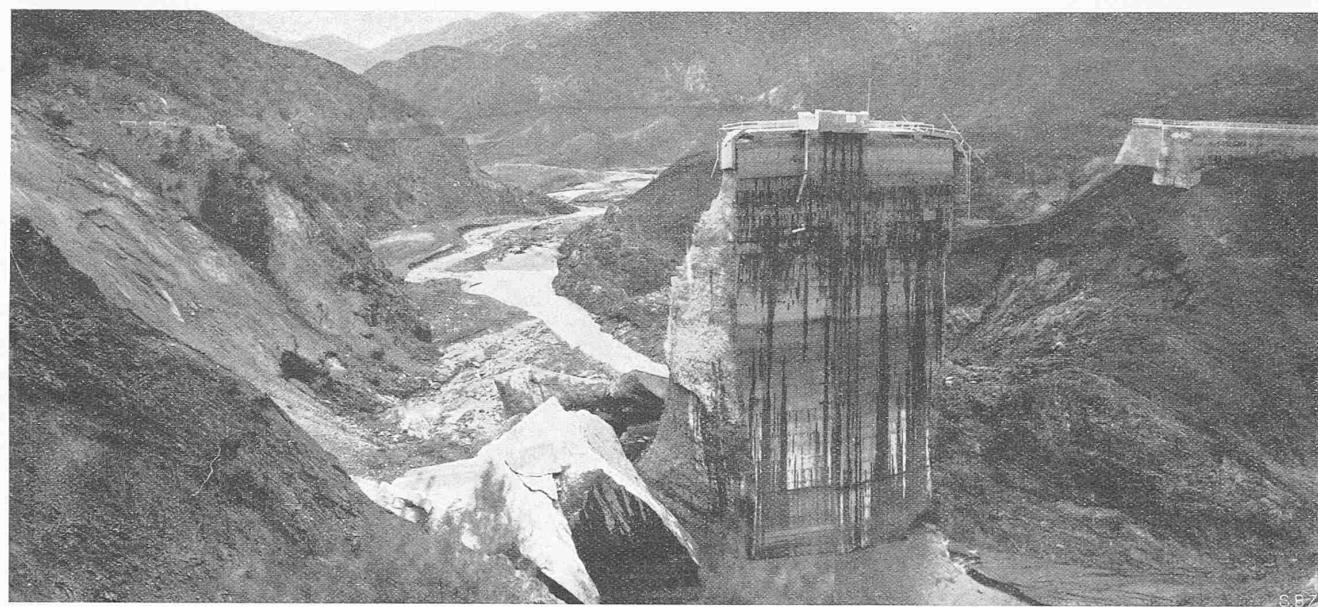
Abb. 4. Ansicht der am 12. März 1928 zerstörten, etwa 60 m hohen Mauer von der Wasserseite.

in der Mitte der Sperre stehen geblieben, ebenso die niedere 170 m lange westliche Flügelmauer. Beide Flügel der Hauptmauer sind eingebrochen. Der westliche Flügel ist völlig weggeschwemmt. Vom östlichen Flügel liegen einige der grössern Bruchstücke noch in der Bresche. Daraus lässt sich wohl schliessen, dass der westliche Flügel der Hauptmauer zuerst nachgegeben, und dass dann das durch diese Bresche flutende Wasser den östlichen Flügel unterwühlte, bis auch er mitstürzte. Aus irgend einem Grunde, vielleicht infolge relativ besserer Fundierungsverhältnisse, blieb das oben erwähnte 25 m lange Mittelstück stehen. Man wird aber wohl nie genau wissen, wie viele Sekunden oder Minuten verflossen zwischen dem Entstehen der beiden Breschen. Da aber die Bruchstücke des westlichen Flügels viel weiter talabwärts liegen, als die vom östlichen herührenden, lässt sich annehmen, dass die Tiefe und damit die Schleppkraft des ausströmenden Wassers in der östlichen Bresche wesentlich geringer war, als in der westlichen, wo mutmasslich der erste Bruch, bei vollem Staubecken, stattfand.

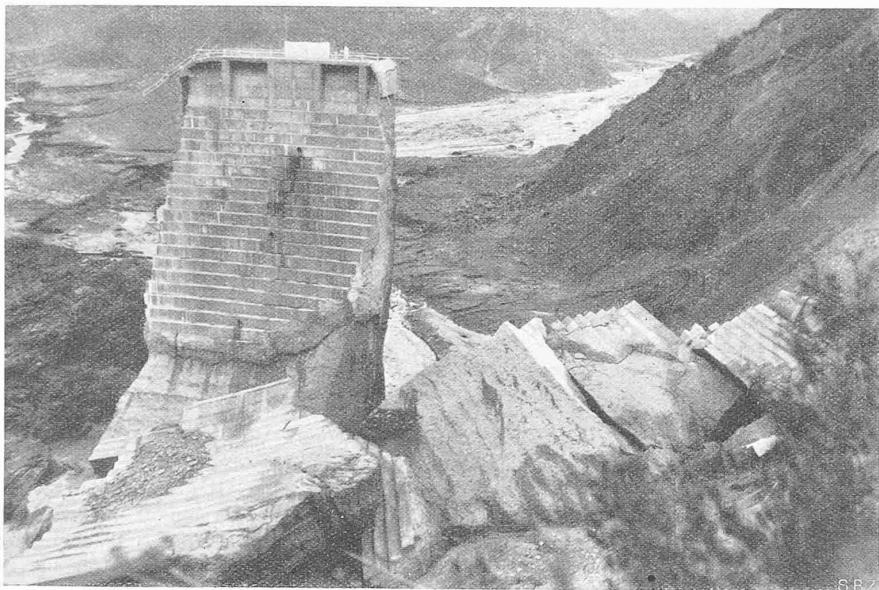
Abb. 5. Luftseitige Ansicht der östlichen Mauer-Trümmer.

An der Luftseite des stehen gebliebenen Mittelstückes der Mauer ist eine etwa 2,50 m dicke Platte abgesichert, die sich über die ganze Breite des Stückes und vom Fundament bis ungefähr zur halben Höhe der Mauer erstreckt. Diese Platte ist in den Abb. 2, 3, 5, 6 und 7 zu erkennen. Ihr oberer Teil wurde weggeschwemmt; der untere Teil dagegen ist durch einen Riss vom Mauerkörper abgetrennt, liegt aber noch am ursprünglichen Ort. Die Bruchfläche, wenigstens soweit sie sichtbar ist, ist neu.

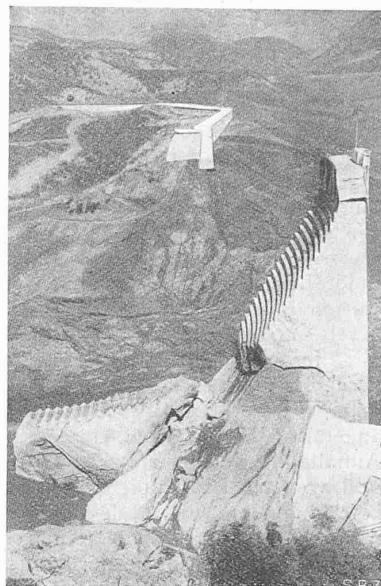
Abb. 6. Ansicht von Osten.

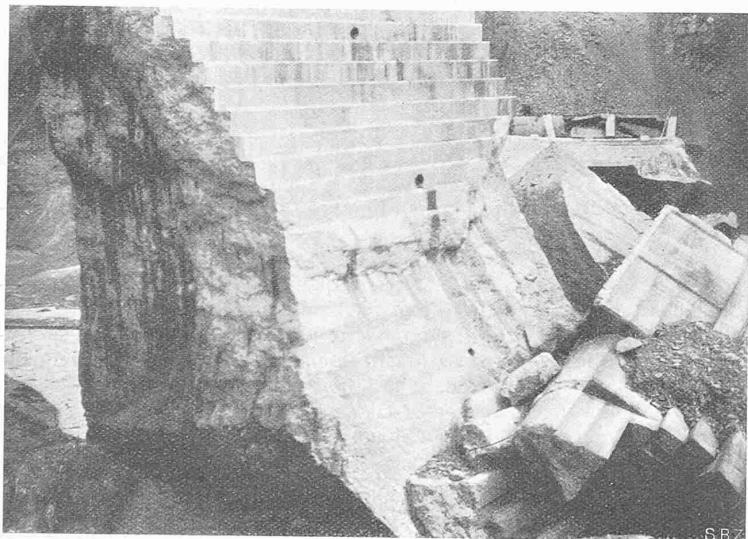
Abb. 7. Fuss des stehen gebliebenen Mittelteils.

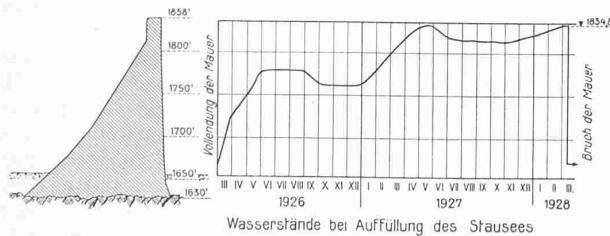
Das Staubecken war während der vergangenen Monate von der städtischen Wasserleitung her allmählig gefüllt worden bis auf etwa 1 m unter der Mauerkrone. Vor ungefähr einem Jahre war der Seespiegel schon einmal auf fast die selbe Höhe gestiegen (Abb. 8), ohne dass aber dabei wesentliche nachteilige Folgen eingetreten wären.

Abb. 8. Füllungs-Diagramm des St. Francis-Stausees.
