## Der Umbau der Eisenbahnbrücke der S. B. B. über den Rhein bei Ragaz.

Von Dipl. Ing. ADOLF BÜHLER, Chef des Brückenbaubureau der S. B. B., Bern.

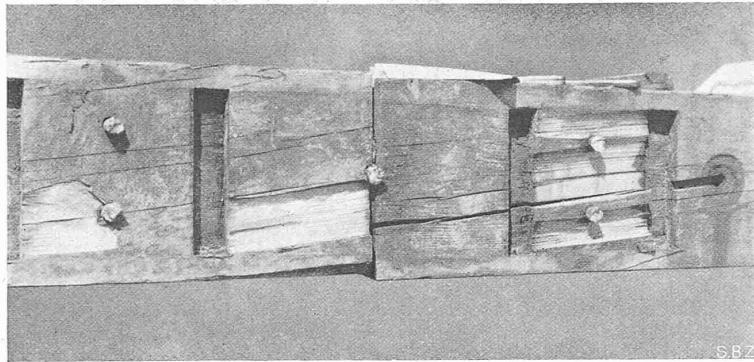
Abb. 30. Gelöster Gurtungstoss. — Abb. 31 (rechts). Angefaultes Strebenende (unten) und kernfauliges Gurtholz mit Abspaltungen.

Beim Abbruch des Holzwerkes konnten aber noch erheblich ungünstigere Feststellungen gemacht werden, als die Vor-Untersuchung voraussehen liess. Von den verschiedenen, meistens kernfauln Hölzern und angefaulten Strebenenden gibt Abb. 31, unterer Teil, eine Vorstellung; Abb. 30 und 31 oben zeigen den Zustand von Stössen der Gurtungshölzer nach Wegnahme der eisernen Laschen, deren Rippen in Nuten eingriffen. Die meisten Stössen hatten sich stark ineinander gearbeitet, sodass die fünf Verbindungs-

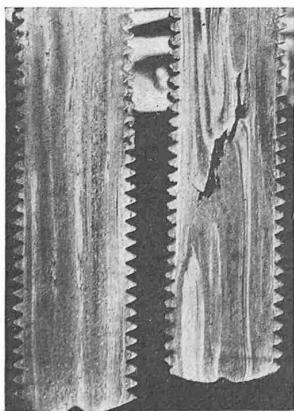
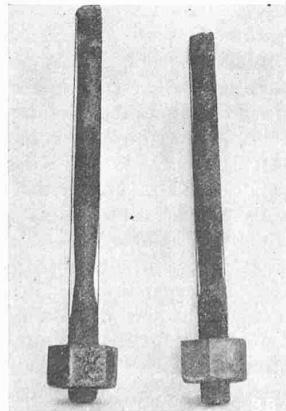
4 mm feststellbar war, und wohl auf zu starkes Anziehen der Schrauben zurückzuführen ist.

Beim Abbruch der Holzbrücke kamen aber noch andere sehr ungünstige Erscheinungen an den Hängestangen zum Vorschein, die vorher nicht feststellbar waren, nämlich ausserordentliche Abrostungen, die die Querschnitte bis auf die Hälfte herabsetzen (Abb. 29). Diese Abrostungen traten nur bei den Untergurten auf, insbesondere dort, wo die Hölzer kernfaul waren. Solcher Stellen gab es mehrere, insbesondere bei den Pfeilern und Widerlagern. Es ist dies ein Umstand, dem künftig bei der Untersuchung bestehender Holzbrücken jedenfalls grösste Beachtung geschenkt werden muss. Die natürlich stark eingerosteten Schrauben liessen sich beim Obergurt lösen — nach einer Vorbehandlung durch Einölen und Reinigung der vorstehenden Gewinde — wobei zwei Mann an einem Hebelarm von etwa 2 m arbeiteten. Eine Hängestange, die bei den Abbrucharbeiten umfiel, brach glatt entzwei.

Abb. 23 und 29. Innere und äussere Defekte an Zugstangen-Enden.
