Artikel: Strassenbrücke über die Maggia zwischen Locarno und Ascona
Autor: [s.n.]
DOI: <https://doi.org/10.5169/seals-44039>

Strassenbrücke über die Maggia zwischen Locarno und Ascona.

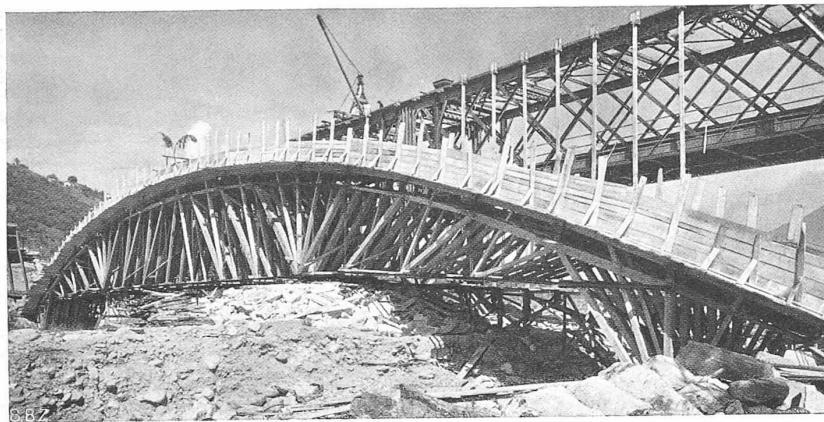
Abb. 6. Lehrgerüst vom rechten Ufer aus, im Vordergrund das Hochwasser-Vorland.

Das Lehrgerüst der neuen Brücke, eine Art Gerberträger mit rd. 36 m Länge des mittlern Konsolträgers und beidseitig eingehängten seitlichen Trägern von rd. 22 m Länge, ist entworfen vom Ingenieurbureau Klinke & Meyer (Zürich) und ausgeführt von Fietz & Leuthold (Zürich); Unternehmer des ganzen Brückenbaues ist die Tessiner Firma Gobba, della Torre & Cie. Wie den Abbildungen 5 und 6 zu entnehmen, handelt es sich um eine Konstruktion Howe'scher Bauart von einer gewissen Eleganz (Abb. 5); sämtliche Druckglieder sind aus Holz, alle rechnerisch bloss auf Zug beanspruchten aus Eisen. Der Windverband der Schrägenebenen wird ergänzt durch die, in einem gewissen Abstand über dem Obergurt der Fachwerkträger angeordnete Schalung für den Brückenbogen. In Abb. 5 haben wir die Gelenkpunkte der eingehängten Träger durch kleine Kreise gekennzeichnet. Der mittlere Konsolträger ruht rechts auf dem freigewordenen, bis ungefähr auf Geländehöhe abgebrochenen Mauerpfeiler der alten Brücke, links auf einer, ungefähr in der Mitte der Niederwasserrinne aufgestellten schmalen Stütze, bestehend aus sechs NP 40, von ungefähr 8 1/2 m freier Höhe; die Zwischenräume sind, wie den Bildern zu entnehmen, nur im untern Viertel ausbetoniert worden. Dieser Pfeiler ist wohl die schwächste Stelle des Gerüstes gewesen.

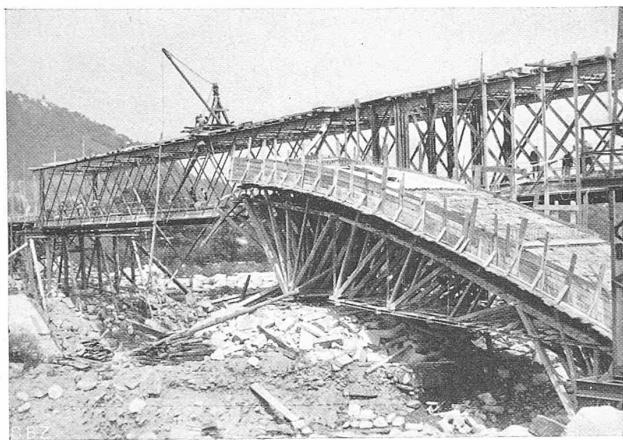
Abb. 1. Ueber dem rechtsufrigen Vorland stehen gebliebener Rest der Rüstung mit drei betonierten Gewölbelamellen.

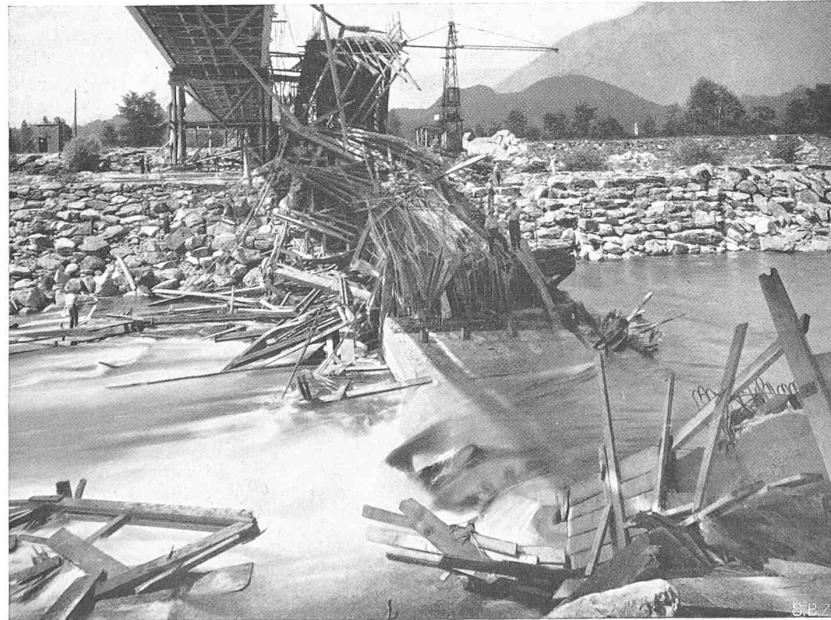
Abb. 2. Gesamtbild vom Einsturz am 29. Juli, vom linken Widerlager aus.

Am Dienstag, 29. Juli d. J. ist die im Bau begriffene Eisenbetonbrücke über die Maggia bei Locarno (Solduno) infolge Nachgeben eines Gerüstpfeilers während der Gewölbebetonierung eingestürzt (Abb. 1 bis 3). Es ist glücklicherweise nur Materialschaden entstanden, da man den Einsturz kommen sah und die bis zum letzten Augenblick mit Einbringen des Beton beschäftigten Arbeiter noch rechtzeitig zurückziehen konnte. Die in den Zeitungen verbreiteten Mitteilungen über die Ursache dieses Bauunfalls sind widersprechend und zum Teil unrichtig¹⁾; die beste uns zu Gesicht gekommene Darstellung brachte die „N. Z. Z.“ (Nr. 1518, vom 4. d. M.), wo es

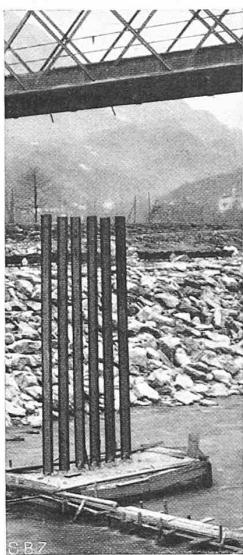
Abb. 7. Die Stützen des Flusspfeilers zum Lehrgerüst.

Der Pfeiler des Lehrgerüstes ist in seinem Werden und Vergehen — man muss es wohl so nennen — dargestellt in den Abbildungen 7 bis 11, als Trümmerhaufen nach dem Einsturz in den Abb. 12 und 13. Wie Abb. 7 (ein Ausschnitt aus Abb. 4) zeigt, waren die in Abständen von je 1 m in einem betonierten Fundamentklotz steckenden sechs I-NP 40 von Anfang an nicht genau parallel zu einander, also nicht genau senkrecht gestellt. Die Verschalung für die vom Projektverfasser auf die ganze freie Höhe vorgesehene Ausbetonierung der Zwischenräume war, wie aus Abb. 5 zu sehen, ausgeführt worden. Eine der in diesem Sommer häufigen Hochwasserwellen hat dann die Schalung samt der Füllung weggespült, sodass am 21. Juli, nach vollendetem Einlegen der

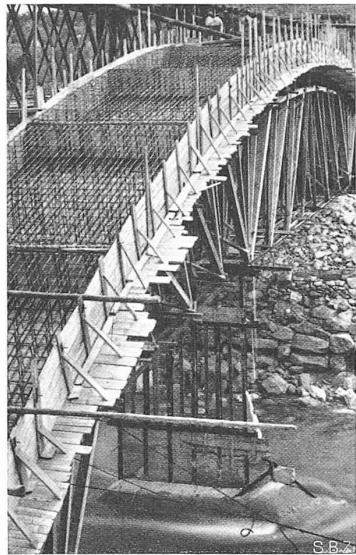
Abb. 8. Pfeilerzustand am 21. Juli 1930, nach dem 1. Hochwasser.

Bogenarmierung, aber noch vor Betonierungsbeginn, der Pfeiler das in Abb. 8 wiedergegebene Bild zeigte; Abb. 9 ist ein, auf etwa 1:100 in der Pfeilerebene, vergrösserter Ausschnitt aus Abb. 8. Man erkennt beim dritten Ständer von oben einen Querriss im Fundamentklotz, ferner auch in den zwei oberen Wandfüllungen horizontale Risse und einen Ausbetonierungs Flick (vgl. diesen in Abb. 10), in der untersten Füllung sogar einen dreieckigen Ausbruch. Nähere

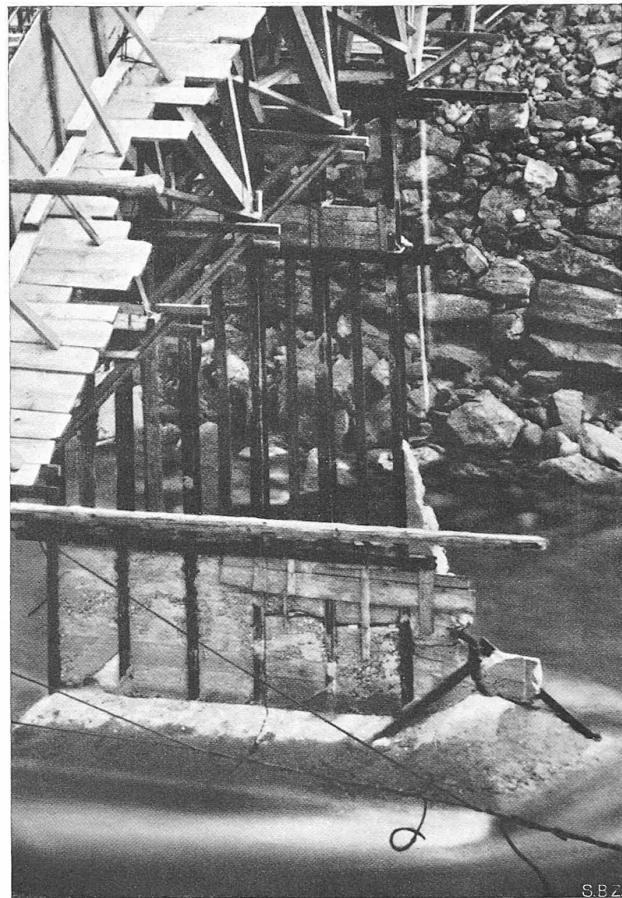
Abb. 9. Pfeiler- und Fundamentzustand am 21. Juli (Vergrössert aus Abb. 8). Maßstab des Bildes (an der Vorderkante der Pfeilerebene) ca. 1:100.

Prüfung dieser flussaufwärtigen Pfeilerpartie mit Lupe und Lineal ist recht aufschlussreich.

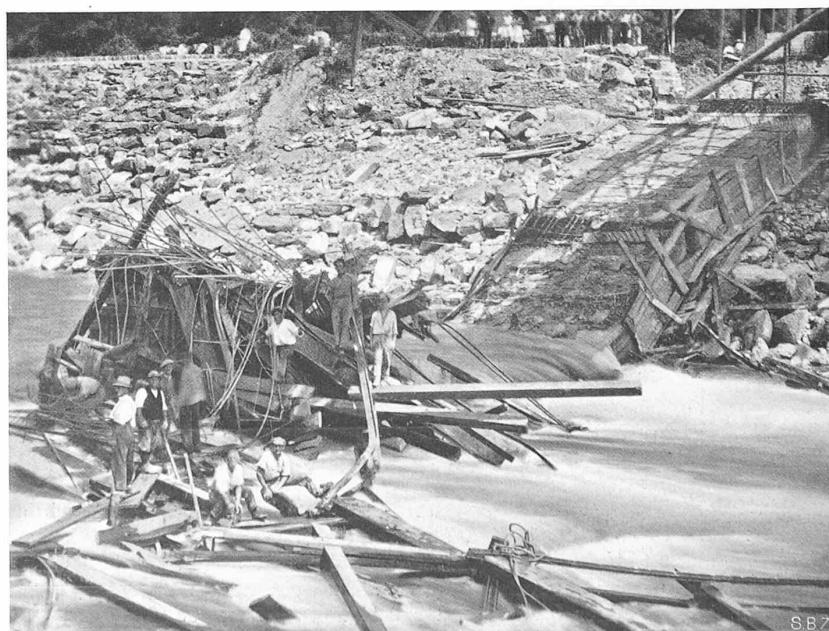
Abb. 13. Der Flusspfeiler nach dem Einsturz am 29. Juli 1930, vom rechten Ufer aus gesehen.

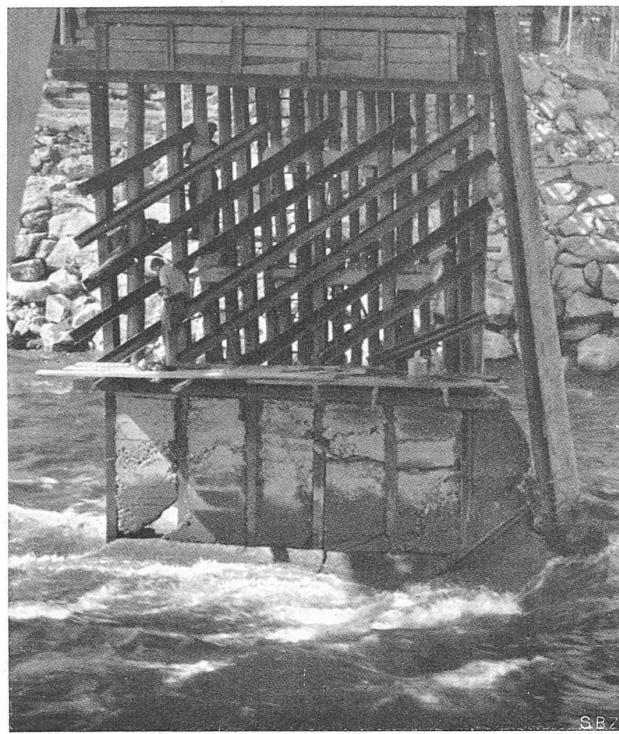
Abb. 10. Pfeiler- und Fundamentzustand am 27. Juli, nach dem 2. Hochwasser. Bildmaßstab ca. 1 : 100. Vergebliche Verstärkungsversuche.

Während des Aufbringens der weiteren Belastung durch die Betonierung in der darauf folgenden Woche, ging am 24. Juli eine neue Hochwasserwelle vorüber. Es zeigten sich Bewegungen im Gerüst, das sich über dem Pfeiler am Samstag 26. Juli bereits etwa 20 cm aus der Brücke flussabwärts verschoben hatte. Sonntags 27. Juli hat unser Gewährsmann u. a. die Abb. 10 und 11 aufgenommen; die Verschiebung war auf 28 cm vermehrt, sie ist auf den Abb. 10 und 11 gut wahrnehmbar und kann sogar nachgemessen werden. Ausserdem zeigen diese Bilder Verstärkungsversuche, einmal eine Anzahl zwischen die I Pfosten gestellte Rundhölzer, sodann einige aufgeklemmte L-Schrägen, endlich eine neue, teilweise Ein-

schaltung des oberen Viertels der Pfeilerwand, offenbar zwecks nachträglicher Ausbetonierung. Indessen genügten bei der bereits vorhandenen Exzentrizität von rd. 30 cm in der Säulenbelastung diese Massnahmen nicht mehr, um das Unheil aufzuhalten.

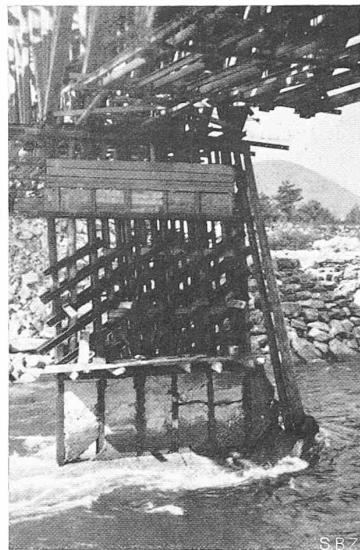
Abb. 11. Pfeilerzustand am 27. Juli. Abb. 6 bis 10 vom linken Ufer aus.

Dass bei diesem Zustand des Bauwerks trotz eindringlicher Warnungen durch Fachleute weiter betoniert wurde, ist allerdings unverständlich. Als dann am Dienstag 29. Juli die aufgebrachte Last rd. 95 % ihres Maximums erreicht hatte, die Betonierung des Gewölbes also nahezu beendet war, legte sich der Pfeiler unter etwa 550 t Belastung Vormittags 9.15 h zur Ruhe, d. h. er sank verhältnismässig langsam ein und um. Wie aus Abb. 12 und 13, auch 2 und 3 zu schliessen, sind die I Ständer an ihrer Einspannstelle im unteren Viertel der Gesamthöhe zunächst talwärts gebogen worden (Abb. 10 und 11), sodann unter Ausbauchung über dem Fusspunkt zu einer starken Schleife konvex flussaufwärts (Abb. 12, 3) und entsprechendem Einsinken der Auflast schliesslich nach vorn (flussabwärts) umgeklappt. Das Brückengewölbe, d. h. die durch die Armierung zusammengehaltenen Gewölbelamellen haben sich auf die Flussohle gesenkt, auf der sie zur Zeit in umgekehrter Krümmung, ähnlich einer Sohlenschwelle, liegen (Abb. 2 und 3). Dabei hat sich die Partie über dem Pfeiler etwas flussabwärts, der Teil gegen das Auflager rechts des Mittelträgers etwas flussaufwärts verschoben, was auf eine gewisse Kontinuitätswirkung von Gerüst und Gewölbe teilen schliessen lässt; deutlich sieht man auf Abb. 3 wie sich die sechs Binder des Mittelträgers am Auflages rechts flussaufwärts umgelegt haben. Abb. 1 endlich zeigt den unter Einwirkung des Gewölbebeton nicht abgestürzten rechtsufrigen Konsolträger-Fächer mit dem eingehängten Träger.

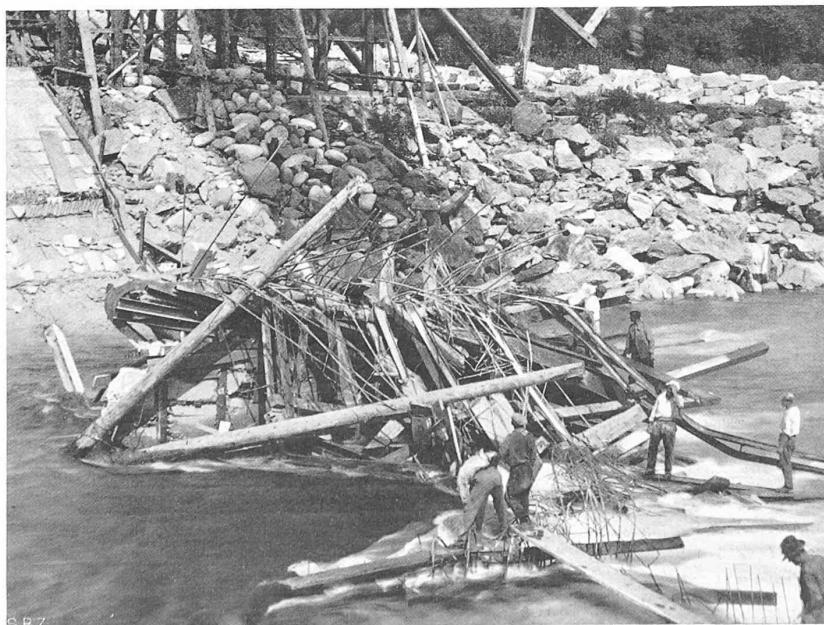
Die Frage nach der Ursache dieses Bauunfalles wird durch die zeitlupenartige Aufeinanderfolge obiger Bilder wohl hinglich aufgeklärt; die Schuldfrage interessiert hier nicht. Festgestellt sei immerhin, dass in der Ausführung in entscheidender Weise vom Projekt abgewichen worden ist, ferner dass der Projektverfasser keinen Einfluss auf die Bauleitung hatte.

Abb. 12. Der Flusspfeiler nach dem Einsturz am 29. Juli 1930, vom rechten Ufer aus.

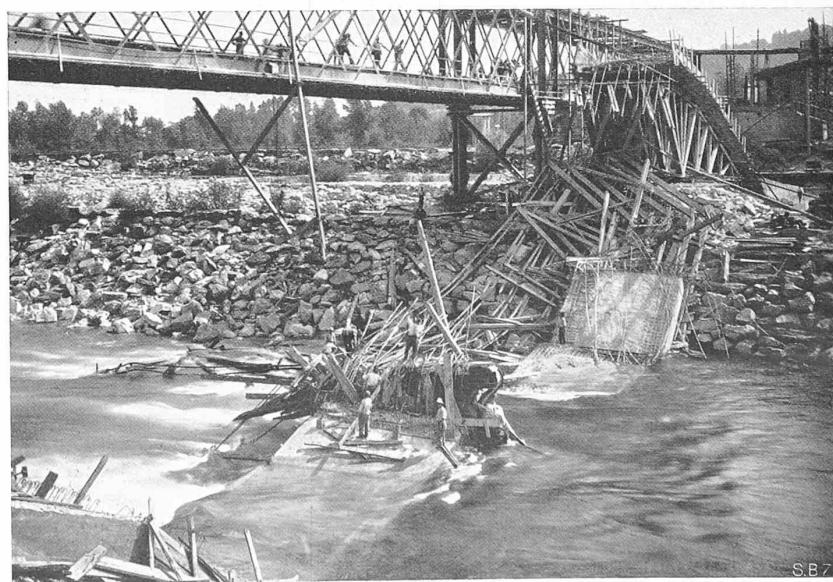
Abb. 3. Einsturzbild von oberhalb des linken Widerlagers.
