Artikel: Der gedrehte Turmhelm der alten Kirche zu St. Johann auf Davos
Autor: Häsler, G. / Baumann, E.F.
DOI: <https://doi.org/10.5169/seals-44717>

Der gedrehte Turmhelm der alten Kirche zu St. Johann auf Davos.

Von G. HÄSLER und E. F. BAUMANN, Arch., Davos.

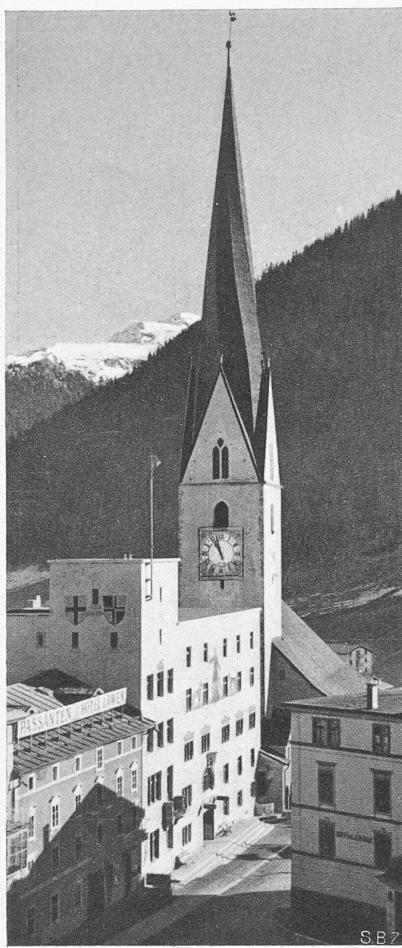
Abb. 1. Der Turm zu St. Johann, erbaut 1481.
Der Helm ist durch klimatische Einflüsse gedreht.

Der Helm hat sich mit der Sonne gedreht, wie alle nachträglich verdrehten Helme. Folglich ist wohl der *Sonneneinfluss* auf solche Konstruktionen nicht unbedeutend, besonders im Hochgebirge. Die beträchtliche Hitze bei der direkten Bestrahlung der Gebirgs-Wintersonne und die gleichzeitige intensive Kälte im Schatten, dazu noch die ständige Abkühlung im steten Nordwind (typisch für Davos), das sind namhafte Momente. Innen das vollständige Fehlen einer Verriegelung und einer Verschwertung zwischen benachbarten Stuhlsäulen, statt dessen ungeschickt angelegte, ihrer übermässigen Länge und vielen Verobholzungen wegen rastlos schaffende Kreuzstreben. Des Morgens fängt die Sonne an, den Ostgrat und die Südost-Dachfläche zu erhitzten, und dann einen nach dem andern, bis zum Westgrat, samt den erheblichen Holzmassen von Dachlatten und Schindelung (im Sommer feuchte Schindeln auf der Nordseite, unter denen die Dachlatten und Sparren schwelen). Die Ausdehnung des erwärmt Grates versucht, die Spitze aus dem Senkel zu drücken. Die sich dehnenden Dachlatten üben auf den im Sinne des Uhrzeigers nächstliegenden Grat einen Druck aus, der infolge der fortschreitenden Tageszeit seine Dehnungsarbeit auch begonnen hat, samt der nächstliegenden Dachfläche; die unbesonnten Stellen bilnen gleichsam stabile Widerlager der wirkenden Kräfte. Die Resultierende aus diesen zwei Kräften in allen betroffenen Pyramidenseiten ergibt eine spiralförmige Drehung des Helmes im Sinne des Uhrzeigers (Abb. 14).

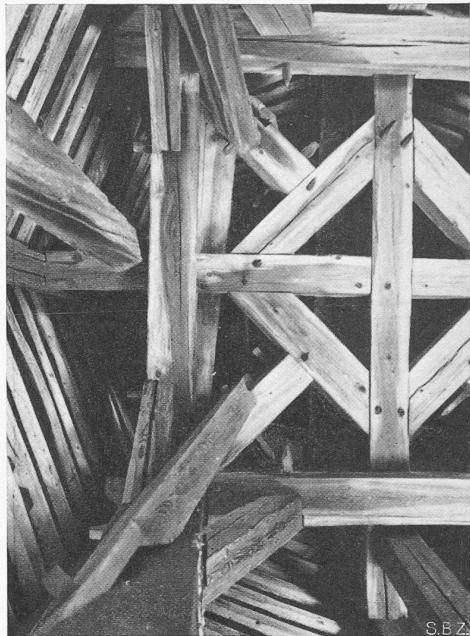
Abb. 13. Rahmenversteifung zwischen je vier Gräten.

An der Nordost-Ecke der Kirche erhebt sich der kleine alte Turm (siehe Abb. 12); der hatte schon zwei Jahrhunderten getrotzt, als der hohe errichtet wurde. Er hat ebenfalls eine stehende Stuhlkonstruktion, aber nach allen Seiten versteift und verstreb (siehe Abb. 13) und steht heute noch so grad und sicher da wie schon damals; seine Verdrehung beträgt bloss etwa 3° . An Vorbildern bewährter Konstruktion fehlt es also nicht. Aber nach bekannten Beispielen¹⁾ zu schliessen, mag der Erbauer des hohen Helms ein zugewanderter Tiroler mit weniger geschulten konstruktiven Begriffen gewesen sein. Sonst hätte er es wohl für die Versteifung der Binder bei Bügen bewenden lassen und hätte das viele Holz dieser Kreuzstreben verwendet zu einer Verriegelung und Verschwertung benachbarter Stuhlsäulen gegeneinander und einer durch den ganzen Helm durchgreifenden Verstrebung, analog der Bauart im alten Turm.

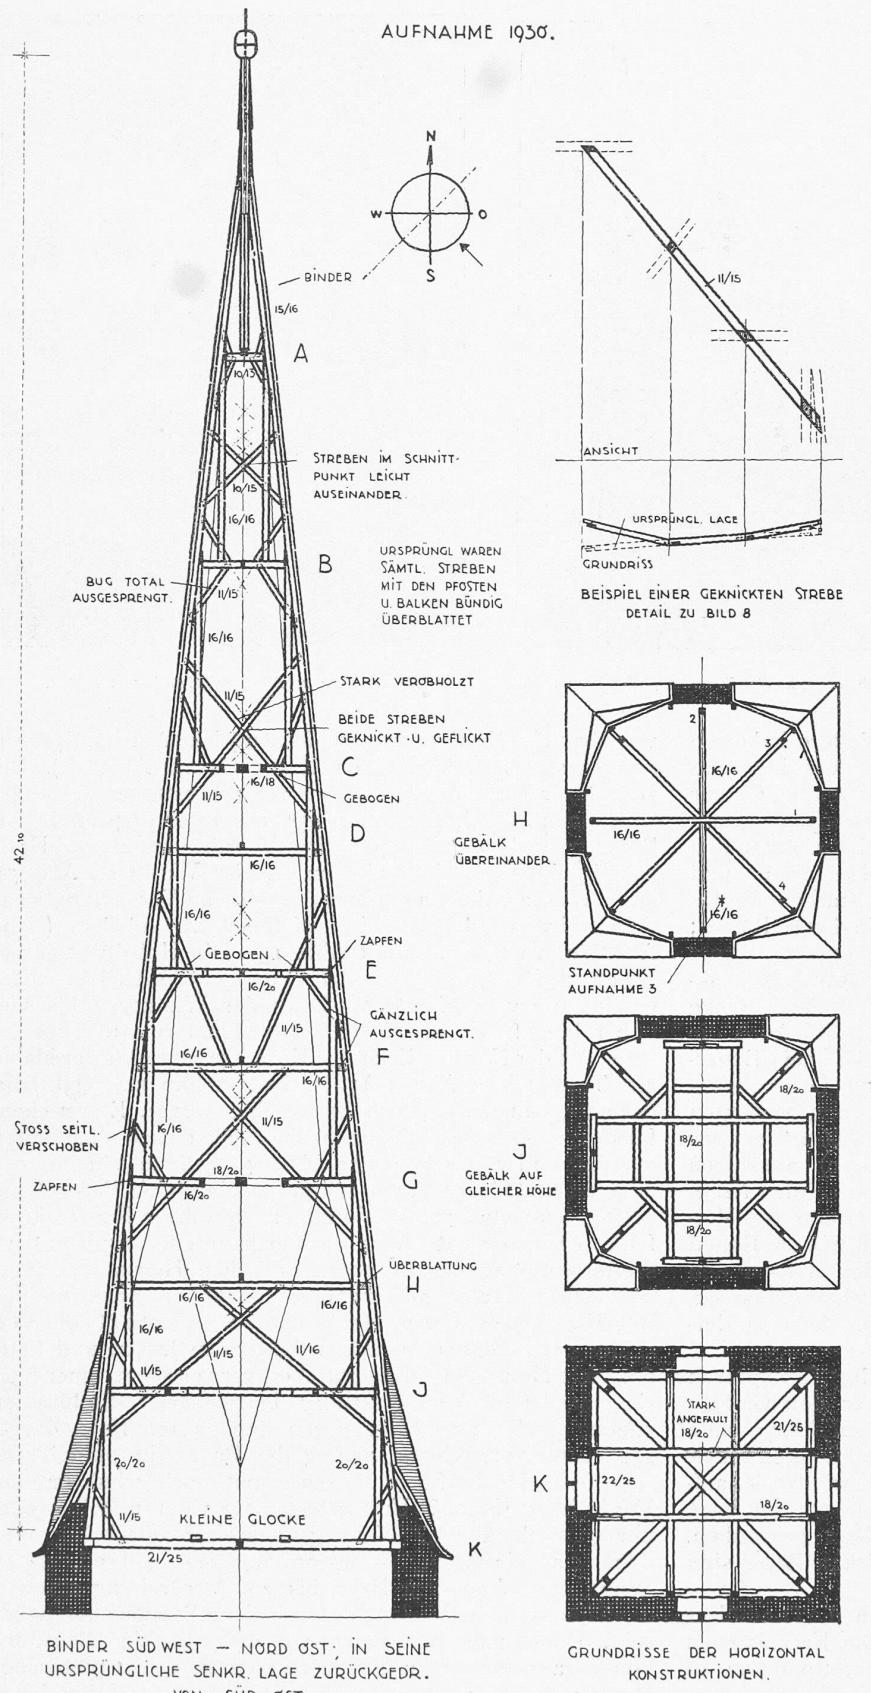
Abb. 4. Aufriss und Horizontalschnitte. — Masstab 1 : 200.

Die Art der Konstruktion (vgl. Abb. 4 bis 10) gibt dem Fachmann klare Antwort auf die strittige Frage: Es ist eine Dachwerkskonstruktion mit dem bestbewährten stehenden Stuhl, aber unerklärlicherweise ohne jede gegenseitige Verschwertung und Verriegelung der Stuhlsäulen (vergl. das oben bezgl. Marburg Erwähnte). Die Anordnung der Kreuzstreben war kein wirksamer Ersatz und an und für sich eine ungeschickte Anordnung. Bis an die vier Giebel im Auflager des Helmes sind weder Büge noch sonst welche Konstruktionen vorhanden, die einer Torsion direkt entgegengewirkt hätten (siehe Abb. 10). Folglich fiel diese Aufgabe, wie vermutet worden war, den erwähnten Kreuzstreben zu, deren Bestimmung es eigentlich gewesen wäre, neben den Bügen die Stabilität der Gespärre zu sichern (siehe die Aufrisse der Binder in Abb. 4 und 5). Die beschriebene Stauchung hat deren Druckfestigkeit auf eine harte Probe gestellt. Ihr Querschnitt war aber bei ihrer Länge zu gering für diese zusätzliche Belastung. Auf irgend eine Weise mussten sie dem Drucke weichen. Darum sind sie alle mehr oder weniger verbogen oder in ihren gegenseitigen Verblattungen sogar geknickt: bis zu 35 cm sind sie in ihrer Mitte aus der ursprünglichen geraden Richtung gedrückt (Abb. 9 und Détail im Plan Abb. 4). Aber sie verhinderten doch den Zusammenbruch, indem sie der Stauchung Widerstand leisteten.

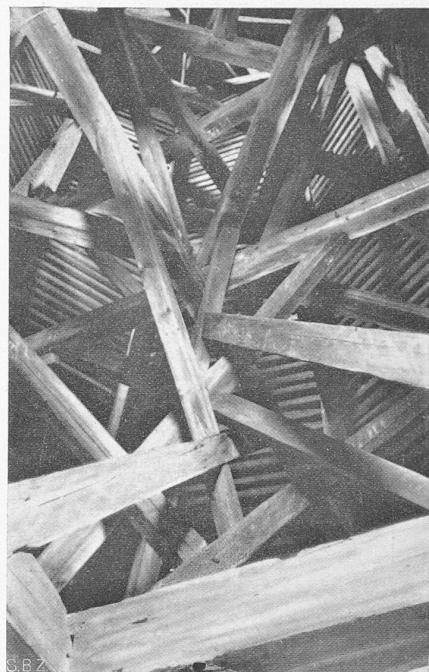
Abb. 6. Wie Abb. 7, aber steiler aufwärts gesehen.

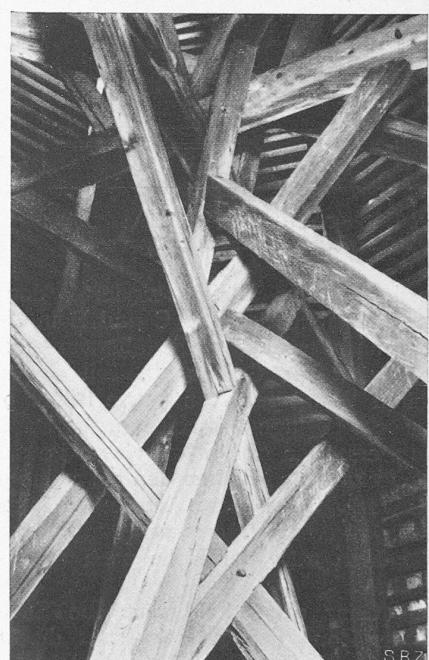
Abb. 7. Strebenbündel oberhalb Schnitt H.

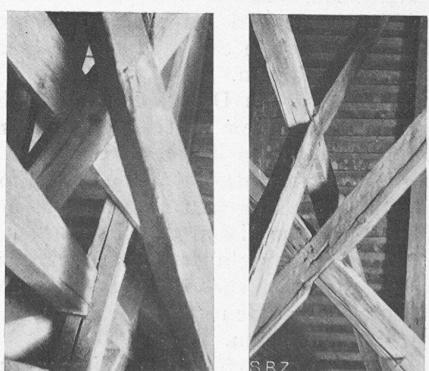
Im obersten Drittel des Helmes haben die Grathölzer dank der geringen Last kaum gelitten. Die Kreuzstreben der vier Gespärre liegen dort in ihren Schnittpunkten so eng beieinander, dass sie beim Bau schon verobholzt werden mussten, um sich gegenseitig Platz zu machen (siehe Abb. 8: Kanten bis zur Hälfte der Holzstärken ausgeklinkt, in den untern zwei Dritteln des Helmes viel weniger). Trotz dieser vorgängigen Schwächung haben sie aber aus den gleichen statischen Gründen (geringe Last) in dieser Zone nicht wesentlich gelitten.

Abb. 8. Streben oberhalb C,
Kanten verobholzt.
Abb. 9. Streben über E,
35 cm ausgeknickt.

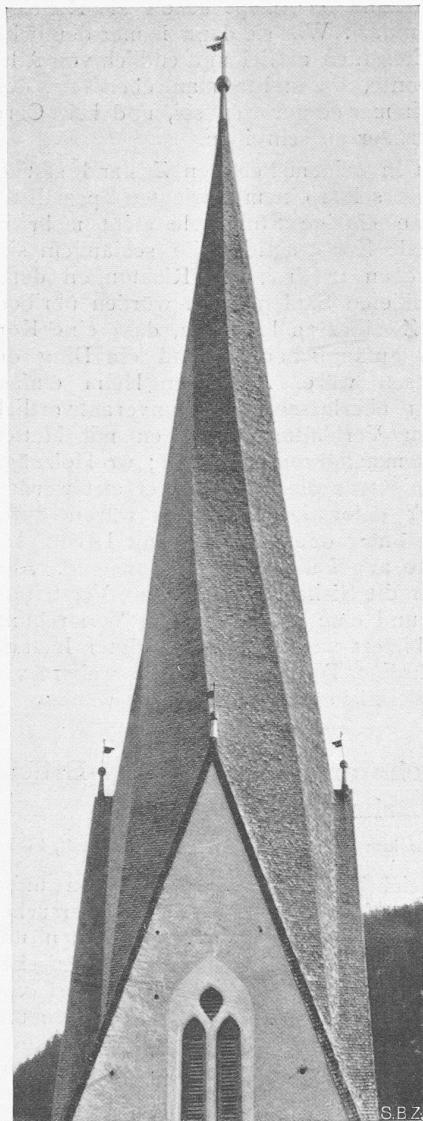
war eben ein Weichen ausgeschlossen (siehe Aufriss, Sparren zwischen den Kehlgebälken K bis G und Abb. 11). Die Grathölzer sind vom Auflager bis zur Turmspitze um ungefähr einen Achtel, also etwa 45° , aus ihrer ursprünglichen Richtung gedreht (siehe punktierte Verdrehung in den Horizontalschnitten A bis F und im Aufriss West-Ost, Abb. 5).

Abb. 11. Zu beachten die Schnürung im mittl. Drittel.

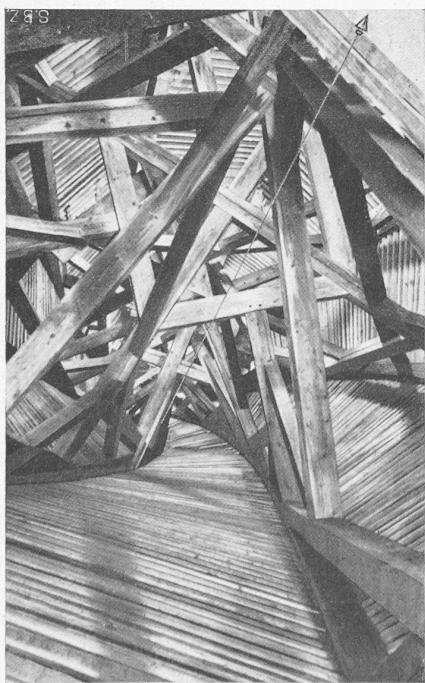
Weshalb der Baumeister die seitliche Versteifung weglies, wird wohl stets eine offene Frage bleiben (siehe Abb. 10, vergleiche damit Abb. 13). Die Holzdimensionen sind auch für die damalige Zeit eher leicht. Vielleicht stellte er sich die verstiefende Wirkung der Wimperge bis viel höher hinauf vor, als sie in Wirklichkeit reicht.

Abb. 10. Blick von Schnitt F aufwärts.

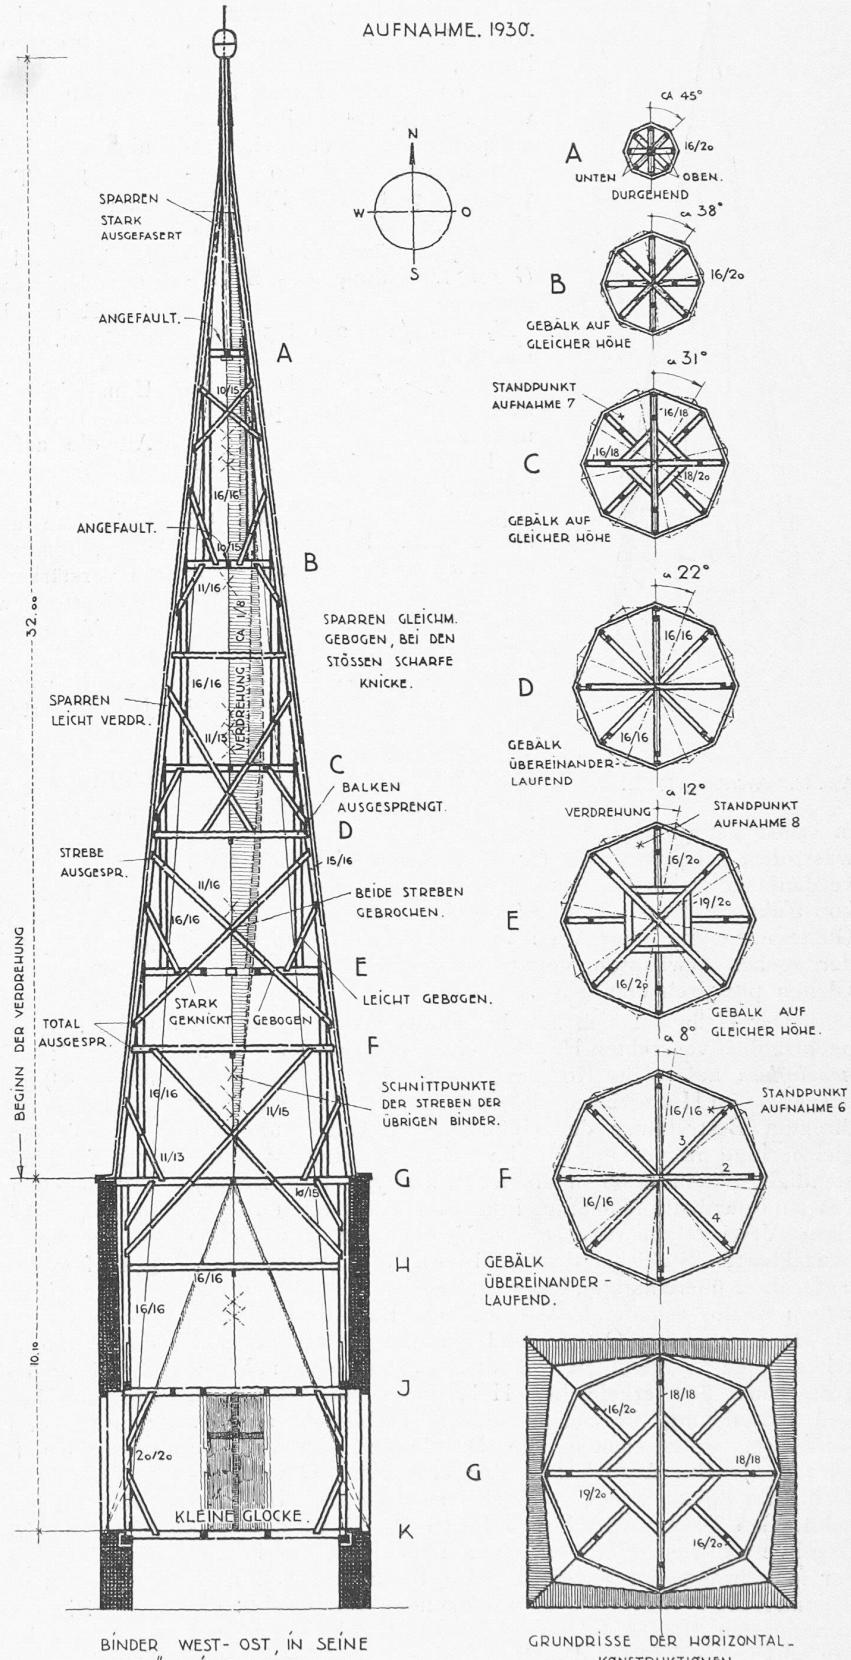
Abb. 5. Aufriss und Horizontalschnitte. — Maßstab 1 : 200.

Festigkeit der Böden hinderte den Helm am Engerwerden (siehe Schnitte C und E in Abb. 5). Ganz besonders aber wendeten die überaus starken, eng verlegten *Dachlatten* die Gefahr ab, weil sie die *Dachhaut* fast zur steifen Wand gestalten (siehe Bilder 9 und 10). Sie zeigen nur sehr geringe Verschiebungen. Dank ihrer soliden Nage lung ersetzten sie bis zu einem gewissen Grade die Verschwertung und hielten den Helm zusammen wie die Reifen das Fass. Ohne diese Art Reifen hätten die Streben den Helm auseinandergestossen, statt sich stauchen zu lassen, und dann wäre der Helm nach allen Seiten auseinander gestürzt.
