Zeitschrift: Schweizerische Bauzeitung
Herausgeber: Verlags-AG der akademischen technischen Vereine
Band: 97/98 (1931)
Heft: 11

Dammdichtung mittels Zement-Einspritzung.

Von Oberingenieur E. MEYER, B. K. W., Bern.

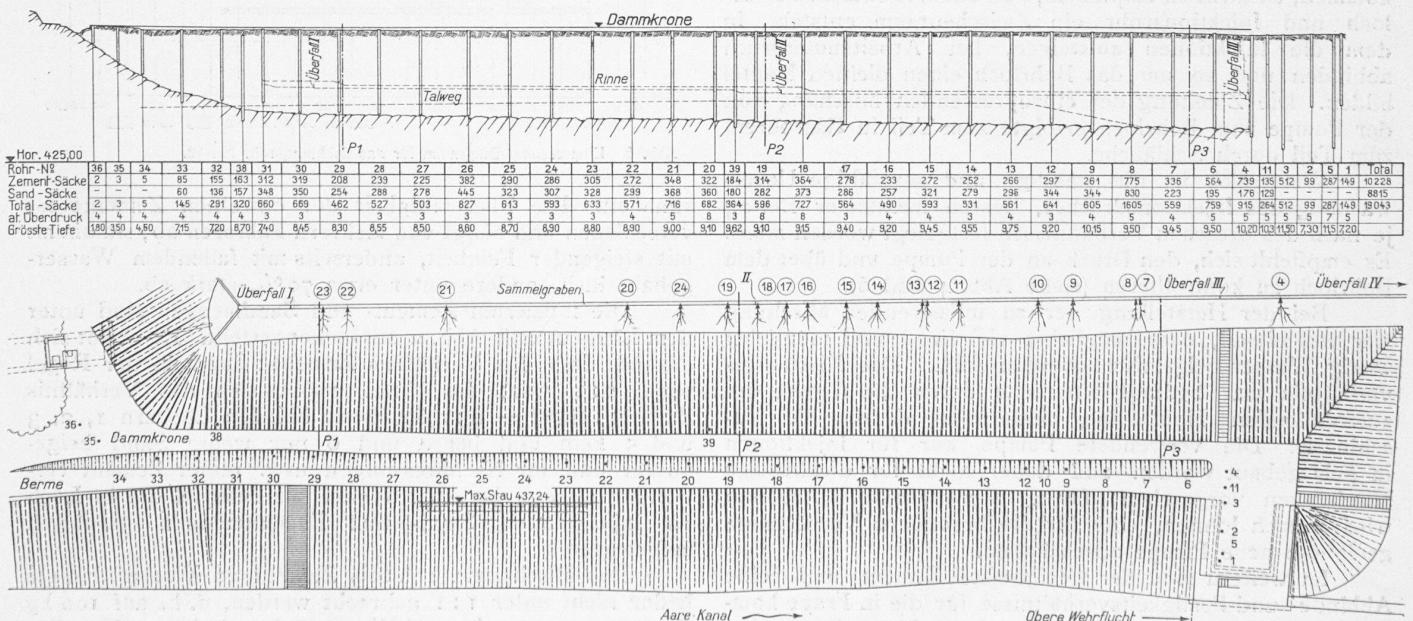
Um über die Wasserspiegelverhältnisse im Damm und die Dammmzusammensetzung Aufschluss zu erhalten, wurden vorerst drei Querprofile P₁ bis P₃ mit je sechs Piezometerpunkten (Abb. 3) angelegt. Dabei zeigte es sich, dass der Damm, der nachträglich verstärkt und erhöht worden war, sehr unregelmässige Materialzusammensetzung aufweist, zum Teil aus Sand und Kies, zum Teil aus Mergel und Mergelbrocken besteht. Unsicher blieb sein Anschluss auf der Sohle; anscheinend wurde s. Zt. auf eine bestehende Uferschwelle aufgebaut. Abb. 5 zeigt den durch Sondierungen rd. 4 m oberhalb der Wehrflucht ermittelten Querschnitt.

Abb. 2 und 3. Längsschnitt und Grundriss der gedichteten Dammstrecke, mit Eintragung der Injektions-Bohrlöcher. — Masstab 1 : 700.
