Zeitschrift: Schweizerische Bauzeitung
Herausgeber: Verlags-AG der akademischen technischen Vereine
Band: 97/98 (1931)
Heft: 11

Dammdichtung mittels Zement-Einspritzung.

Von Oberingenieur E. MEYER, B. K. W., Bern.

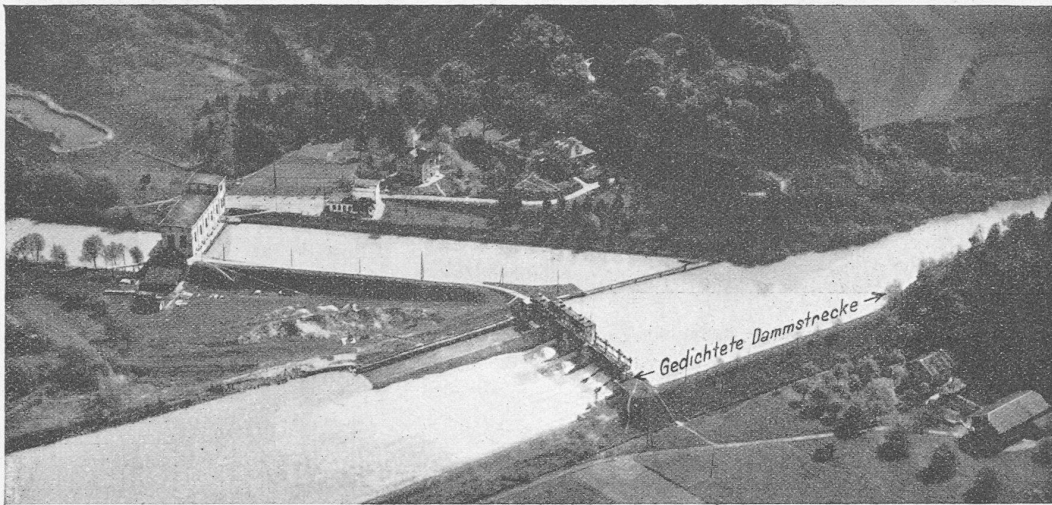
Abb. 1. Fliegerbild aus Westen des Elektrizitätswerkes Hagneck der B. K. W.
