Zeitschrift: Schweizerische Bauzeitung
Herausgeber: Verlags-AG der akademischen technischen Vereine
Band: 97/98 (1931)
Heft: 11

Dammdichtung mittels Zement-Einspritzung.

Von Oberingenieur E. MEYER, B. K. W., Bern.

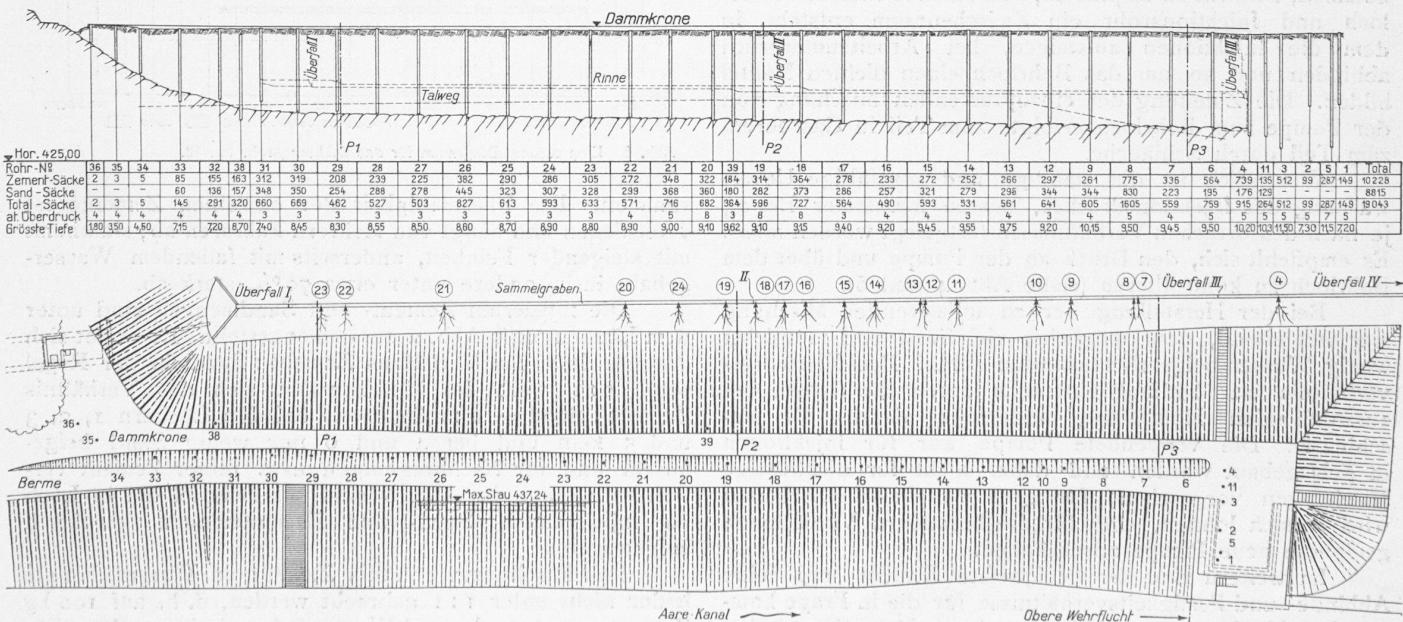
Abb. 2 und 3. Längsschnitt und Grundriss der gedichteten Dammstrecke, mit Eintragung der Injektions-Bohrlöcher. — Maßstab 1:700.

Um über die Wasserspiegelverhältnisse im Damm und die Dammzusammensetzung Aufschluss zu erhalten, wurden vorerst drei Querprofile P₁ bis P₃ mit je sechs Piezometerpunkten (Abb. 3) angelegt. Dabei zeigte es sich, dass der Damm, der nachträglich verstärkt und erhöht worden war, sehr unregelmässige Materialzusammensetzung aufweist, zum Teil aus Sand und Kies, zum Teil aus Mergel und Mergelbrocken besteht. Unsicher blieb sein Anschluss auf der Sohle; anscheinend wurde s. Zt. auf eine bestehende Uferschwelle aufgebaut. Abb. 5 zeigt den durch Sondierungen rd. 4 m oberhalb der Wehrflucht ermittelten Querschnitt.

Eine Dichtung des Damms mittels Zement oder Lehm-Injektionen schien nach diesen Erhebungen möglich und wünschenswert. Kleine Laboratoriumsversuche bestätigten,
