Zeitschrift: Schweizerische Bauzeitung
Herausgeber: Verlags-AG der akademischen technischen Vereine
Band: 99/100 (1932)
Heft: 24

Artikel: Ueber Erdbebenwirkung auf Hochbauten
Autor: Maillart, R.
DOI: <https://doi.org/10.5169/seals-45600>

Ueber Erdbebenwirkung auf Hochbauten.

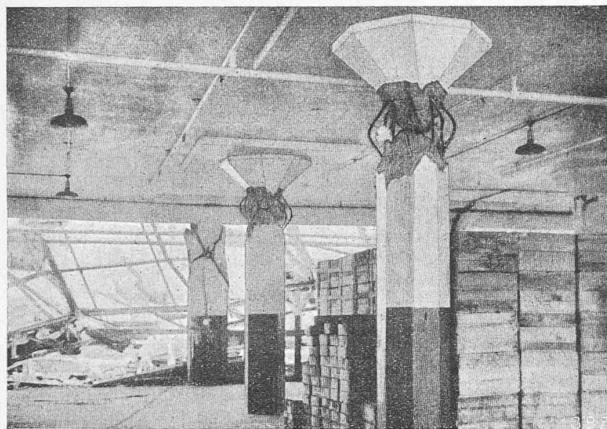
Abb. 1. Zerstörung eines Eisenbetonbaues durch Erdbeben in Japan, Sept. 1923.

Während also der Vertikalstoss eine Spannungserhöhung auf das anderthalbfache bewirkt, steigen die Spannungen beim gleich grossen Horizontalstoss auf ein Vielfaches. Die Zugfestigkeit wird überwunden und der Druck konzentriert sich auf die Gegenkante, wo dann unter Ueberwindung der Druckfestigkeit ein keilförmiges Stück herausgepresst wird, wobei dieser Vorgang durch das Vorhandensein schiefer Zugspannungen gefördert wird. Die in Abb. 6 des Wannerschen Berichtes (als Abb. 1 hier wiederholt) ersichtlichen Zerstörungen von Eisenbetonpfeilern erklären sich somit aus der Einwirkung einiger Horizontalschwankungen verschiedener Richtung.

Das im Hintergrund der Abb. 1 ersichtliche Bruchbild eines rechteckigen Pfeilers gleicht nicht dem bei zentrischem Druck zu beobachtenden; denn schiefe Risse zeigen sich bei letzterem an der Aussenfläche nicht. Es werden

in diesem Fall nicht Keile, sondern Pyramiden abgestossen, was sich in Vertikalrissen der Oberfläche äussert, die den aus Wanners Abb. 3 ersichtlichen äusseren Begrenzungslinien der abgestossenen Pyramiden entsprechen. Erst wenn man deren eine entfernt, zeigt sich das dargestellte Bruchbild. Im Gegensatz hierzu lässt das Bruchbild dieses Pfeilers auf abwechselnd nur auf die Kanten wirkende grosse Druckkräfte schliessen. Dass dabei nur die vom Unterzug belasteten Kanten zerdrückt wurden, beruht auf der grösseren Steifigkeit des Balkens gegenüber der quergespannten Platte. Bei den achteckigen Säulen dagegen ist die Steifigkeit der Decke in allen Richtungen die gleiche, sodass nacheinander alle Kanten abgedrückt wurden.

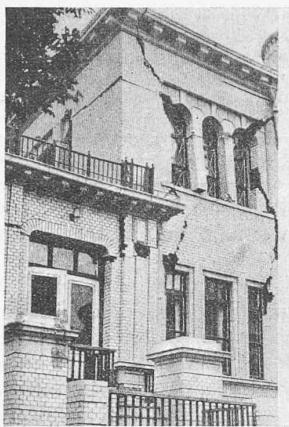
Abb. 5. Bebenwirkung beim Zusammenbau verschiedenartiger Bauteile.

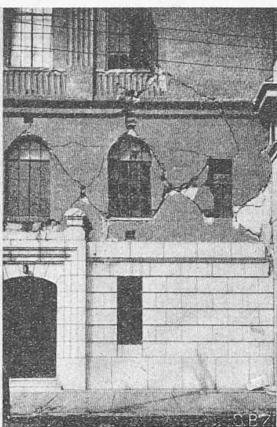
Abb. 2. Teilansicht des Gebäudes der Abbildungen 3 und 4.

Betrachten wir nun die an den Fassadenpfeilern beobachteten Schäden, und speziell Abb. 5 des Berichtes Wanner [als Abb. 2 hier wiederholt], da hierzu eine Zeichnung des Grundrisses und der betreffenden Fassade im japanischen Werke zu finden ist (Abb. 3 und 4). Aus dem schon Gesagten geht hervor, dass es sich hier nur um Stosswirkungen in Richtung der Fassade handeln kann. Vertikalstösse, die derart gewirkt haben könnten, hätten die Zerstörung bis zum vollständigen Zusammenbruch vollendet. Immerhin lassen sich die Beschädigungen nicht einfach auf eine Schiefstellung von 0,5 der auf den Pfeilerkopf wirkenden Kraft erklären. Da nämlich der Pfeiler fast ebenso breit wie hoch ist, so würde die Resultierende oben und unten nur um ein Viertel der Breite exzentrisch wirken, und bei einer Belastung $P = b d \sigma_d$ (wo b die Breite und d die Dicke des Pfeilers bedeutet) ergeben sich die Randspannungen für $h = b$ zu

Für σ_d wird man in den verschiedenen Stockwerken Werte von 5 bis 30 kg/cm² annehmen können. Daraus ergäben sich unter der Erdbebenwirkung von 0,5g nicht genügend grosse Spannungen, um die ersichtlichen Zerstörungen zu erklären.

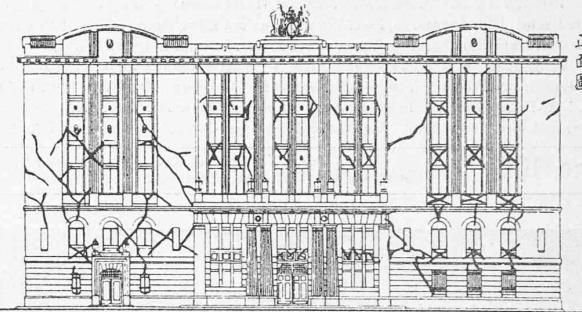
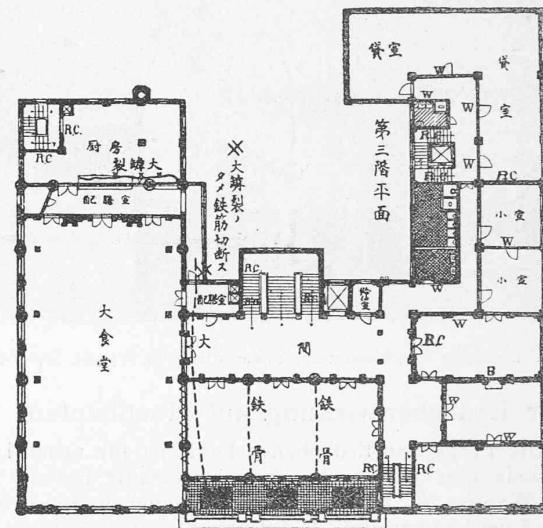
Die Erklärung ergibt sich aber aus der Betrachtung des Grundrisses. Offenbar ist die betreffende Fassade (linker Flügel) verhältnismässig schwach belastet, indem die Hauptdeckenträger parallel zu ihr liegen, also die weiter hinten liegenden acht Pfeiler belasten. Diese Pfeiler samt den vorgesetzten Fassaden haben in Bezug auf Stösse parallel zur Hauptfassade ganz geringe Steifigkeit gegenüber der durch das Pfostenfachwerk der Fassade gebotenen. Die den Pfeilerbelastungen entsprechenden Horizontalkräfte werden also nicht von den Pfeilern aufgenommen, sondern durch als liegende Träger wirkende Decken auf die Fassade und die ihr gegenüberliegende Innenmauer übertragen.

Abb. 3 u. 4. Grundriss und Fassade 1:600 eines Gebäudes in Japan mit Eintragung der Risse infolge des Bebens vom September 1923.

Dadurch werden die auf die Fassade wirkenden Horizontalkräfte gegenüber der früheren Annahme schätzungsweise viermal grösser. Die Randspannungen werden demgemäß

Für σ_d von 5 bis 30 kg/cm² ergeben sich also Druckspannungen an den Kanten von 35 bis 210 kg/cm² und entsprechende Zugspannungen von 25 bis 150 kg/cm². In den unteren Stockwerken können also die Kanten zerdrückt werden, während an den Gegenkanten die Zugfestigkeit überwunden wird. Die dadurch ohne Zweifel verursachten Risse können aber naturgemäss nicht aufklaffen, da der Querschnitt im ganzen gedrückt bleibt. Anders bei den Diagonalrissen, die unter den kleineren, aber immerhin zur Rissbildung genügenden schießen Zugspannungen von 12,5 bis 75 kg/cm² entstehen. Die Vertikalbelastung hat in diesem Fall eher ein Hinausdrücken der gelösten Keile, also ein Aufklaffen der Risse zur Folge, die deshalb stark in Erscheinung treten.

Bemerkenswert ist, dass in dem symmetrisch gelegenen Flügel rechts die Zerstörungen geringer sind. Die Pfeiler sind intakt mit Ausnahme der Treppenhauswand. Der Grundriss zeigt, dass nicht weit hinter den drei intakten Pfeilern kräftige Mauern parallel zur Fassade bestehen, die offenbar einen grossen Teil zur Versteifung beigetragen und damit die Fassade vor grösserer Zerstörung bewahrt haben; die Treppenhauswand dagegen entbehrt dieser Hilfe.
