**Artikel:** Druckstollenabdichtung im Lötswerk der N.O.K.  
**Autor:** Bindschedler, R.  
**DOI:** <https://doi.org/10.5169/seals-83106>

### Druckstollenabdichtung im Löntschwerk der N. O. K.

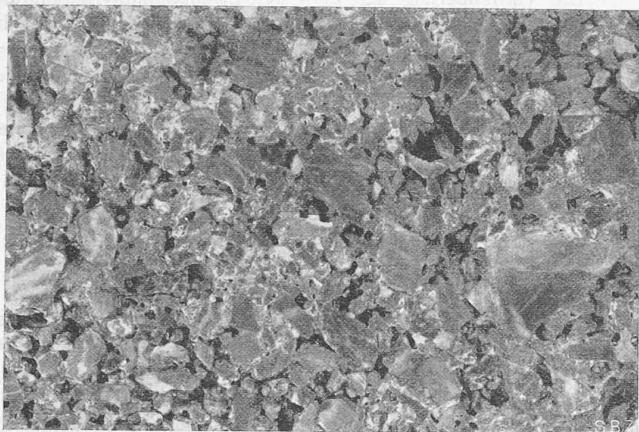
Abb. 1. Betonschliff (in halber Naturgrösse).

Die Risse im Stollenbeton waren durchwegs Längsrisse, meistens in den Anschlussfugen der Kalotte. Ihre Entstehung ist auf Ueberwindung der Betonzugfestigkeit im Stollenbeton unter dem innern Wasserdruck zurückzuführen. Während der Verputz im ganzen Stollen, abgesehen von den Rissen, vollkommen intakt war, stiess man beim Ausspitzen der Risse auf ausgewaschenen und zersetzten Beton (Abb. 1). Das den Stollen durchfliessende Wasser, sowie die einsickernden Wässer sind weich und enthalten pro Liter bis 7,8 mg aggressive Kohlensäure, teilweise auch geringe Mengen von Gips. Die kalkhungrigen, weichen, und aggressive Kohlensäure enthaltenden Wässer haben nun in den 25 Betriebsjahren dem Zement des Stollenbetons durch Auslaugung Kalk entzogen, wodurch der ursprünglich schon poröse Beton noch poröser und in seiner Festigkeit geschwächt wurde. Proben aus dem Stollenbeton ergaben Druckfestigkeiten von 36 bis 136 kg/cm<sup>2</sup> und Raumgewichte von 1,96 bis 2,28 kg/cm<sup>3</sup>.

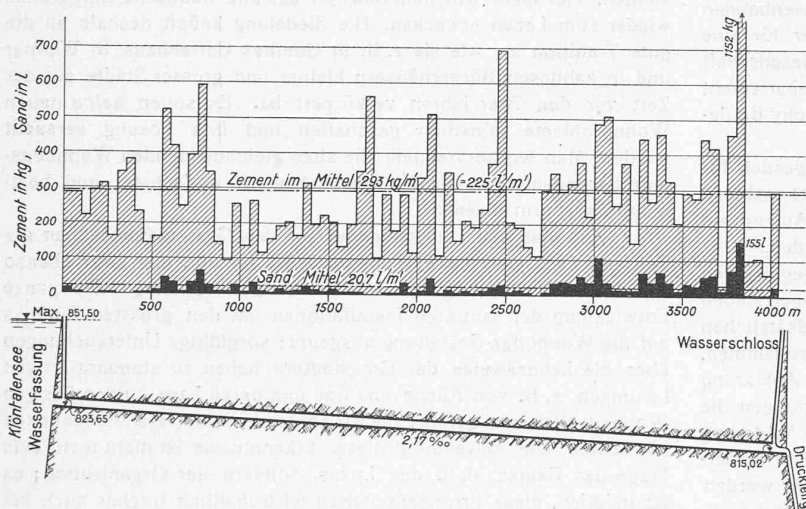
Abb. 2. Graphische Darstellung der Zementeinpressungen 1933 im Lötsch-Stollen. Darunter schematisches Längenprofil des Stollens.

Ganghöhe angeordnet und in der Stollenlängsrichtung gegeneinander um je rd. 1 m verschoben waren. Bei der ersten Injektion unter 6 at wurden verbraucht pro m Stollen im Mittel 146 kg Zement und 13,5 l Sand, bei der zweiten Injektion 147 kg Zement und 7,2 l Sand, zusammen also 293 kg Zement und 20,7 l Sand. Der maximale Verbrauch pro m Stollen stieg dabei aber bis auf 1152 kg Zement und 155 l Sand (Abb. 2). Eine Steigerung des Sandzusatzes führte rasch zu einer Verstopfung der Poren an der Ansatzstelle des Injektionsrohres und die Wirkung der Injektion blieb auf den nächsten Umkreis beschränkt. Es konnte daher im Mittel nur  $\frac{1}{10}$  des Zementvolumens an Sand zugesetzt werden.

Durch eine erste, durchgehende Injektion wurde zunächst die Kontaktfläche zwischen Fels und Beton gefüllt; die Injektionslöcher wurden dabei in Abständen von 5 m im Stollenscheitel und alle 20 m auch seitlich und in der Sohle gebohrt, während bei einer zweiten Injektion die Injektionslöcher in einer Spirale von 5 bis 6 m
