Artikel: Zur Rohrbruch-Katastrophe am Schwarzsee
Autor: Jegher, Carl
DOI: <https://doi.org/10.5169/seals-83155>

Zur Rohrbruch-Katastrophe am Schwarz-See.

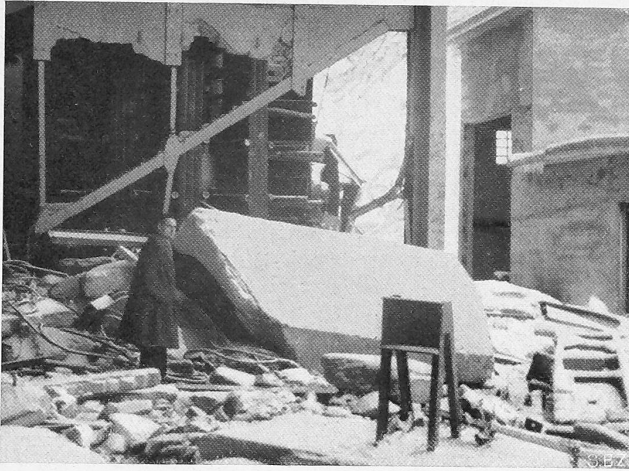
Abb. 2. Etwa 12 t schweres Stück der Betonabdeckung des geplatzten Rohres, 45 m weit in die Transformator-Zelle III geschleudert.

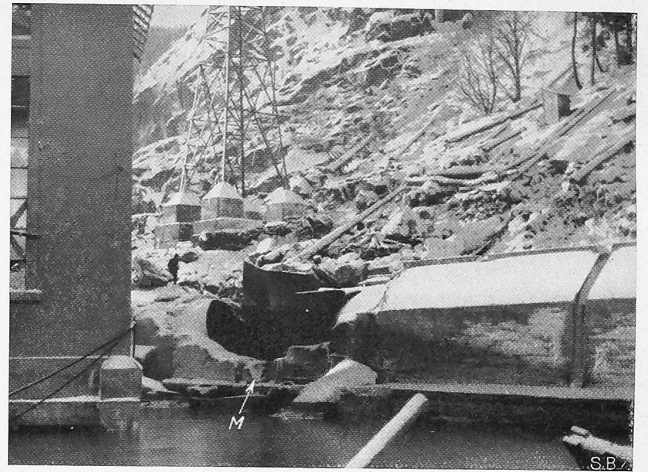
„Der Anschlusswinkel des Mannloches der Verteilleitung ist infolge zweier starker, versteckter Materialfehler beim statischen Druck [von etwa 95 m. Red.] durch Ermüdung gerissen. Dies hat die Verteilleitung auf etwa 7,5 m Länge und etwa 2,5 m Breite aufgerissen. Der Riss liegt nirgends in einer Schweissnaht und verläuft auch nirgends in geringem Abstand parallel zu einer solchen. Die Rissfläche von etwa 20 m Länge im Blech von 36 mm Dicke ist durchwegs kerngesund bis auf eine einzige Stelle, die eine kleine Doppelung aufweist, jedoch ohne Bedeutung. Dieser Bruch der Leitung erzeugte eine plötzliche Druckminderung, und die einzige Pumpe, die eben mit rd. 8000 kW Belastung im Anlauf war, hat an der Leiträdelregulierung Schaden genommen, da diese durch den Servomotor festgehalten war, wobei infolge der offenen Druckleitung von einem Druckstoss gar keine Rede sein kann. Der austretende Wasserstrahl hat den ersten Mast der Hochspannungsleitung, die sich in unmittelbarer Nähe der Verteilleitung befindet, getroffen und durch den erzeugten Kurzschluss die ganze Anlage sofort abgestellt. Die beiden geretteten Pumpenwärter (Maschinist und instruierender Monteur von EWAG), die neben der Pumpe standen [Kote 928,0, d. h. 24 m unter Geländehöhe. Red.] und sich einzig von der Bedienungsmannschaft retten konnten, bestätigen beide, dass, als sie die Störung an der Pumpenregulierung beobachteten und sofort die Treppe hochstiegen, durch diesen Schacht das Wasser schon einbrach, sodass der Strahl auch schon seinen Weg durch das Dach und alle obern Stockwerke gefunden hatte. Der Wattmeterstreifen im Kraftwerk Kembs (der des eigenen Werkes liegt noch unter Wasser) soll einen geraden Strich bei 8000 kW und dann plötzliches Abfallen auf Null aufweisen.“

Abb. 1. Die Rohrbruchsstelle, am untern Rand (bei M) die untere Hälfte des 1,17 m weiten Mannlochstützens; Rohrdurchmesser 4,60 m.

Unsern Bildern ist folgendes erläuternd beizufügen. Abb. 1 lässt am untern Rand der Bruchsstelle die untere Hälfte des rund 70 cm langen Mannlochstützens erkennen; man sieht, dass der Lochrand in der Zone grösster Beanspruchung (im horizontalen Durchmesser) gerissen ist. Von der Betonabdeckung ist ein etwa 12 t schweres Stück durch die Kraft des aus der rd. 17 m² grossen Oeffnung unter rd. 9 at Druck hervorschiessenden Wassers etwa 45 m weit in eine der rückwärtigen Transformatorzellen geschleudert worden, siehe Abb. 2 (mit Blickrichtung senkrecht zum Strahl); rechts im Hintergrund sieht man die letzte Schieberkammer, daneben das höhere Filterhaus. Der steil aufsteigende Wasserstrahl ist sodann auf das südliche Ende des Maschinenhauses gestürzt, dessen Dach zur Hälfte abdeckend (Abb. 3); glücklicherweise war der Wasservorrat im Weiss-See nicht grösser als der im Schwarz-See verfügbare Stauraum, sodass bei dem gemäss Abb. 3 gehobenen Spiegel der Schwarz-See den Staudamm nicht überfluten konnte. Die von kräftigen Melanträgern getragene Decke über dem Turbinensaal liegt oberkant auf 952,0, d. h. 1,5 m über max. Schwarzsee-Spiegel; sie hat standgehalten, sodass die bauliche Zerstörung sich auf den in Eisenfachwerk umschlossenen Raum über ihr beschränkt hat. Dieser Boden enthält bergseitig die Transformatorzellen, links des Mittelganges (Abb. 4) die Oelschalter, sowie Apparatur, Automatik und dergl., deren südliche Hälfte allerdings arg mitgenommen ist (die Einzelheiten der baulichen Ausgestaltung erscheinen in nächster Nummer). — Zur Zeit des Unfalles waren erst die beiden südlichen Maschinenaggregate (I und II) betriebsbereit, bezw. zeitweise schon im Betrieb.

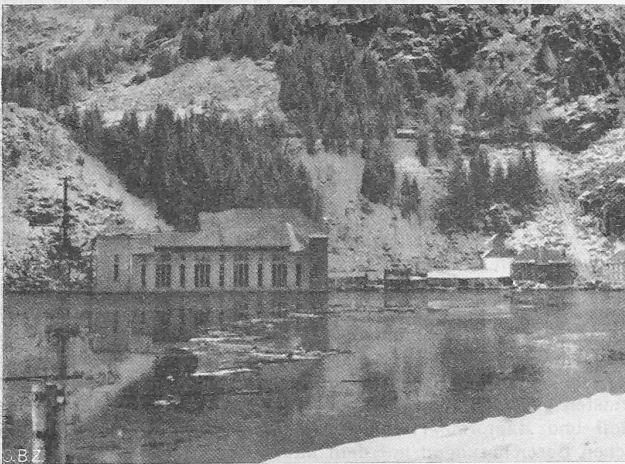
Abb. 3. Das Maschinenhaus am Schwarz-See nach dem Rohrbruch vom 4. Januar 1934. (Vergl. das frühere Bild auf S. 25 lfd. Bandes.)

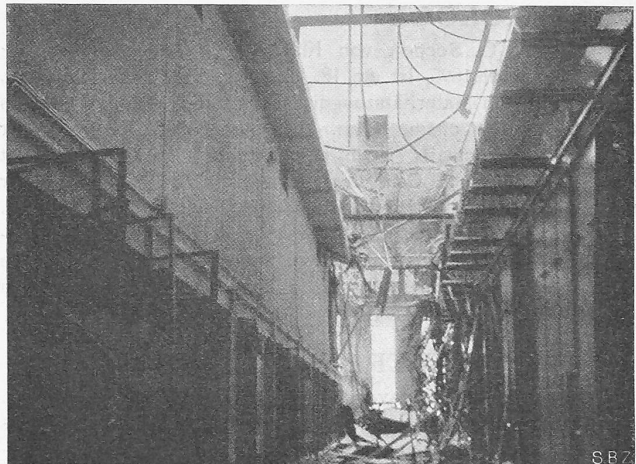
Abb. 4. Blick vom nördlichen Ende des Mittelganges im Transformator-Geschoss (über dem Generatorensaal) gegen Süden.
