Artikel: Zur Rohrbruch-Katastrophe am Schwarzsee
Autor: Jegher, Carl
DOI: <https://doi.org/10.5169/seals-83155>

Zur Rohrbruch-Katastrophe am Schwarz-See.

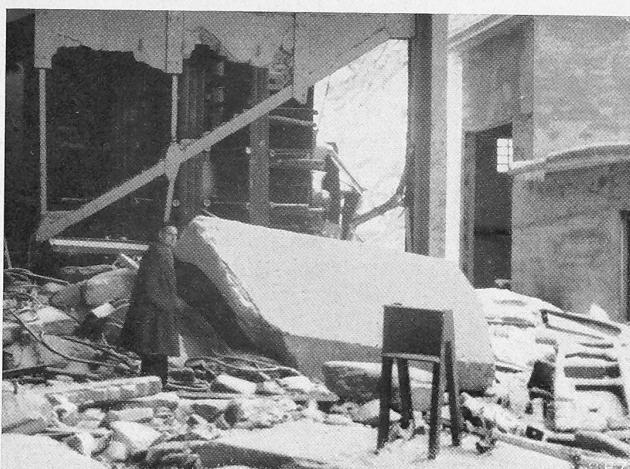
Abb. 2. Etwa 12 t schweres Stück der Betonabdeckung des geplatzten Rohres, 45 m weit in die Transformatoren-Zelle III geschleudert.

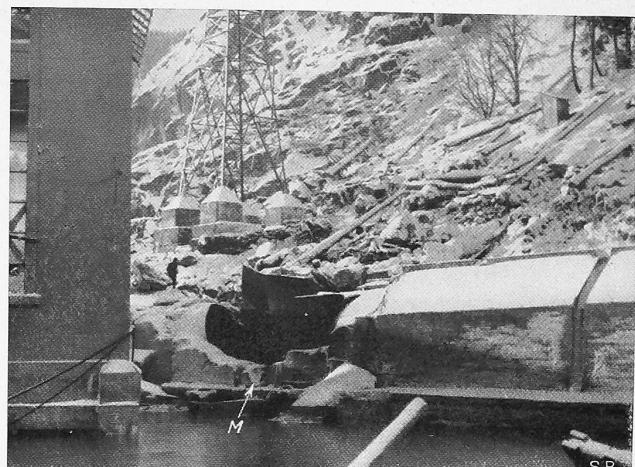
„Der Anschlusswinkel des Mannloches der Verteilleitung ist infolge zweier starker, versteckter Materialfehler beim statischen Druck [von etwa 95 m. Red.] durch Ermüdung gerissen. Dies hat die Verteilleitung auf etwa 7,5 m Länge und etwa 2,5 m Breite aufgerissen. Der Riss liegt nirgends in einer Schweißnaht und verläuft auch nirgends in geringerem Abstand parallel zu einer solchen. Die Rissfläche von etwa 20 m Länge im Blech von 36 mm Dicke ist durchwegs kerngesund bis auf eine einzige Stelle, die eine kleine Doppelung aufweist, jedoch ohne Bedeutung. Dieser Bruch der Leitung erzeugte eine plötzliche Druckminderung, und die einzige Pumpe, die eben mit rd. 8000 kW Belastung im Anlauf war, hat an der Leitradregulierung Schaden genommen, da diese durch den Servomotor festgehalten war, wobei infolge der offenen Druckleitung von einem Druckstoss gar keine Rede sein kann. Der austretende Wasserstrahl hat den ersten Mast der Hochspannungsleitung, die sich in unmittelbarer Nähe der Verteilleitung befindet, getroffen und durch den erzeugten Kurzschluss die ganze Anlage sofort abgestellt. Die beiden geretteten Pumpenwärter (Maschinist und instruierender Monteur von EWAG), die neben der Pumpe standen [Kote 928,0, d. h. 24 m unter Geländehöhe. Red.] und sich einzig von der Bedienungsmannschaft retten konnten, bestätigten beide, dass, als sie die Störung an der Pumpenregulierung beobachteten und sofort die Treppe hochstiegen, durch diesen Schacht das Wasser schon einbrach, sodass der Strahl auch schon seinen Weg durch das Dach und alle oberen Stockwerke gefunden hatte. Der Wattmeterstreifen im Kraftwerk Kembs (der des eigenen Werkes liegt noch unter Wasser) soll einen geraden Strich bei 8000 kW und dann plötzliches Abfallen auf Null aufweisen.“

Abb. 1. Die Rohrbruchstelle, am untern Rand (bei M) die untere Hälfte des 1,17 m weiten Mannlochstutzen; Rohrdurchmesser 4,60 m.

Unsern Bildern ist folgendes erläuternd beizufügen. Abb. 1 lässt am untern Rand der Bruchstelle die untere Hälfte des rund 70 cm langen Mannlochstutzens erkennen; man sieht, dass der Locharand in der Zone grösster Beanspruchung (im horizontalen Durchmesser) gerissen ist. Von der Betonabdeckung ist ein etwa 12 t schweres Stück durch die Kraft des aus der rd. 17 m² grossen Öffnung unter rd. 9 at Druck hervorschiesenden Wassers etwa 45 m weit in eine der rückwärtigen Transformatorenzellen geschleudert worden, siehe Abb. 2 (mit Blickrichtung senkrecht zum Strahl); rechts im Hintergrund sieht man die letzte Schieberkammer, daneben das höhere Filterhaus. Der steil aufsteigende Wasserstrahl ist sodann auf das südliche Ende des Maschinenhauses gestürzt, dessen Dach zur Hälfte abdeckend (Abb. 3); glücklicherweise war der Wasservorrat im Weiss-See nicht grösser als der im Schwarz-See verfügbare Stauraum, sodass bei dem gemäss Abb. 3 gehobenen Spiegel der Schwarz-See den Staudamm nicht überfluteten konnte. Die von kräftigen Melanträgern getragene Decke über dem Turbinensaal liegt oberkant auf 952,0, d. h. 1,5 m über max. Schwarzsee-Spiegel; sie hat standgehalten, sodass die bauliche Zerstörung sich auf den in Eisenfachwerk umschlossenen Raum über ihr beschränkt hat. Dieser Boden enthält bergseitig die Transformatorenzellen, links des Mittelgangs (Abb. 4) die Oelschalter, sowie Apparatur, Automatik und dergl., deren südliche Hälfte allerdings arg mitgenommen ist (die Einzelheiten der baulichen Ausgestaltung erscheinen in nächster Nummer). — Zur Zeit des Unfalls waren erst die beiden südlichen Maschinenaggregate (I und II) betriebsbereit, bzw. zeitweise schon im Betrieb.

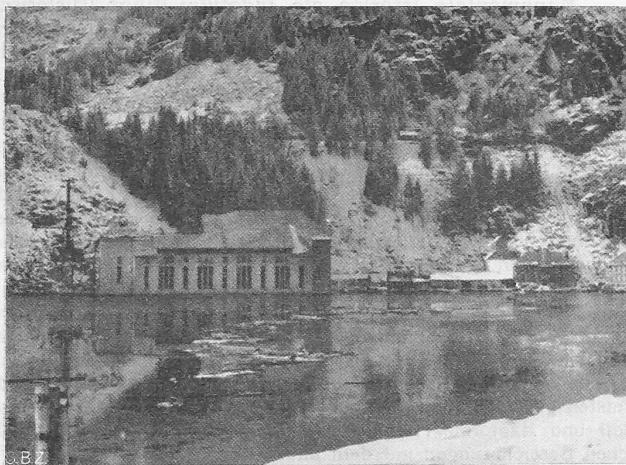
Abb. 3. Das Maschinenhaus am Schwarz-See nach dem Rohrbruch vom 4. Januar 1934. (Vergl. das frühere Bild auf S. 25 lfd. Bandes.)

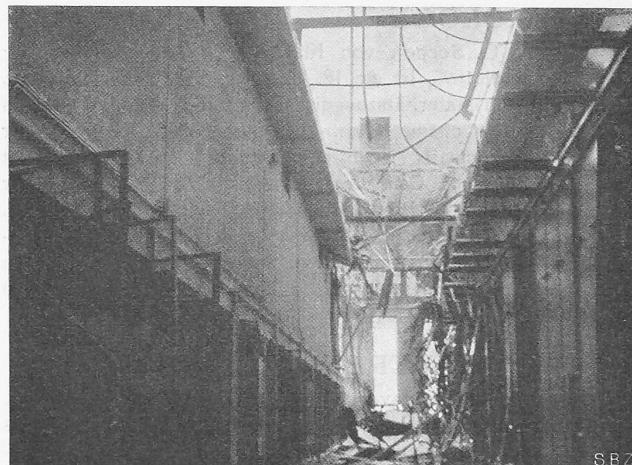
Abb. 4. Blick vom nördlichen Ende des Mittelganges im Transformatoren-Geschoss (über dem Generatorsaal) gegen Süden.
