Zeitschrift: Schweizerische Bauzeitung
Herausgeber: Verlags-AG der akademischen technischen Vereine
Band: 103/104 (1934)
Heft: 5

Abb. 1. Die Rohrbruchstelle, am untern Rand (bei M) die untere Hälfte des 1,17 m weiten Mannlochstutzen; Rohrdurchmesser 4,60 m.

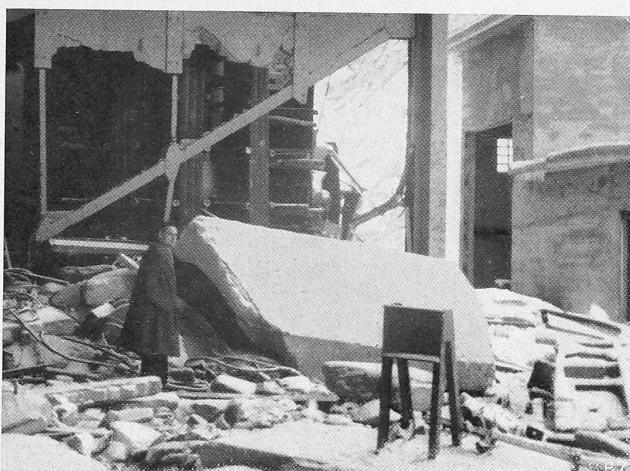
Abb. 2. Etwa 12 t schweres Stück der Betonabdeckung des geplatzten Rohres, 45 m weit in die Transformatoren-Zelle III geschleudert.

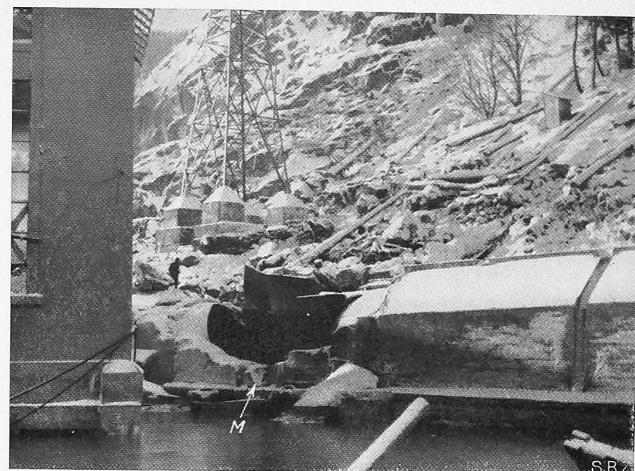
Wie in Abb. 28 (Seite 55) zu erkennen, ist die 36 mm starke Rohrwand in der Umgebung des Mannloches durch ein aufgenietetes Sattelblech (von 30 mm) verstärkt; das Stück war fertig vernietet aus den Mühlhauser Werkstätten auf die Baustelle geliefert worden samt dem ebenfalls fertig gestellten Mannlochstutzen, der erst an Ort und Stelle auf das Sattelblech aufgeschweisst wurde.

Unsern Bildern ist folgendes erläuternd beizufügen. Abb. 1 lässt am untern Rand der Bruchstelle die untere Hälfte des rund 70 cm langen Mannlochstutzens erkennen; man sieht, dass der Lochrand in der Zone grösster Beanspruchung (im horizontalen Durchmesser) gerissen ist. Von der Betonabdeckung ist ein etwa 12 t schweres Stück durch die Kraft des aus der rd. 17 m² grossen Öffnung unter rd. 9 at Druck hervorschiesenden Wassers etwa 45 m weit in eine der rückwärtigen Transformatorenzellen geschleudert worden, siehe Abb. 2 (mit Blickrichtung senkrecht zum Strahl); rechts im Hintergrund sieht man die letzte Schieberkammer, daneben das höhere Filterhaus. Der steil aufsteigende Wasserstrahl ist sodann auf das südliche Ende des Maschinenhauses gestürzt, dessen Dach zur Hälfte abdeckend (Abb. 3); glücklicherweise war der Wasservorrat im Weiss-See nicht grösser als der im Schwarz-See verfügbare Stauraum, sodass bei dem gemäss Abb. 3 gehobenen Spiegel der Schwarz-See den Staudamm nicht überfluteten konnte. Die von kräftigen Melanträgern getragene Decke über dem Turbinenraum liegt oberkant auf 952,0, d. h. 1,5 m über max. Schwarzsee-Spiegel; sie hat standgehalten, sodass die bauliche Zerstörung sich auf den in Eisenfachwerk umschlossenen Raum über ihr beschränkt hat. Dieser Boden enthält bergseitig die Transformatorenzellen, links des Mittelganges (Abb. 4) die Oelschalter, sowie Apparatur, Automatik und dergl., deren südliche Hälfte allerdings arg mitgenommen ist (die Einzelheiten der baulichen Ausgestaltung erscheinen in nächster Nummer). — Zur Zeit des Unfalls waren erst die beiden südlichen Maschinenaggregate (I und II) betriebsbereit, bzw. zeitweise schon im Betrieb.

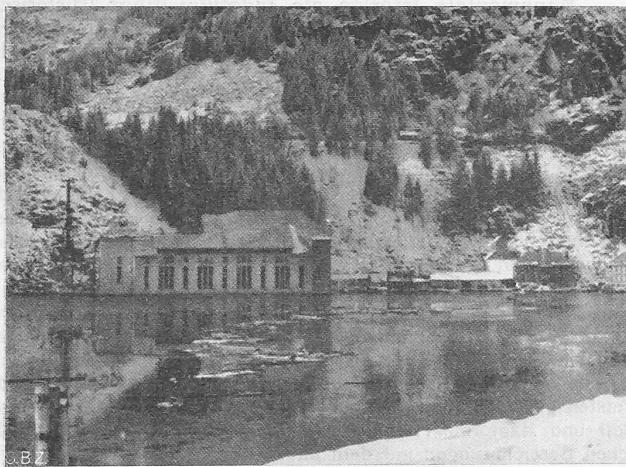
Abb. 3. Das Maschinenhaus am Schwarz-See nach dem Rohrbruch vom 4. Januar 1934. (Vergl. das frühere Bild auf S. 25 lfd. Bandes.)

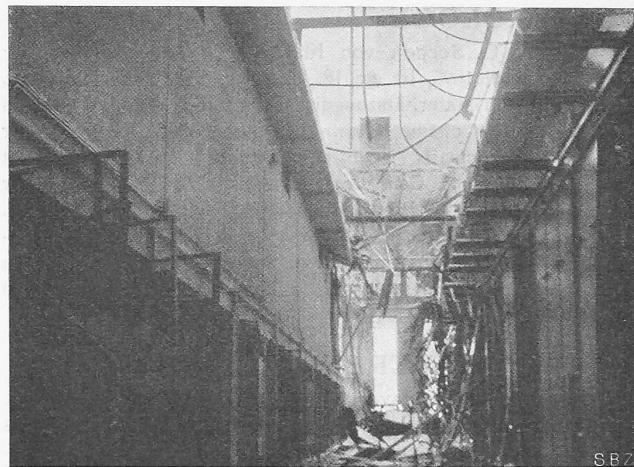
Abb. 4. Blick vom nördlichen Ende des Mittelganges im Transformatoren-Geschoss (über dem Generatorsaal) gegen Süden.
