## Zerstörungen an einem Pumpenlaufrad bei Eintrittsstoss

Von Ing. K. RÜTSCHI, i. Fa. Müller & Co., Brugg

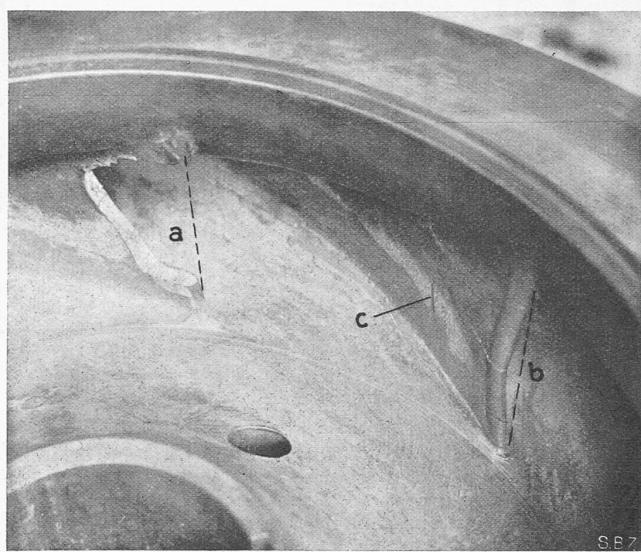
Abb. 1 zeigt das Laufrad einer einstufigen Niederdruck-Kreiselpumpe nach zweiwöchigem Betrieb unter Teillast. Infolge starker Stoss- und Schlagwirkungen verkrümmte sich die ursprünglich gerade Eintrittskante, bis es zur Rissbildung (b) und zum Wegschlagen einzelner Schaufelanfänge (a) kam. In der Mitte der Schaufelunterseite (c) zeigen sich matte Einhämmerungen infolge Drucksenkungen.

Bereits Hagnmayer<sup>2)</sup> beobachtete, dass solche Geräusche und Schläge bei Halblast besonders stark auftraten; es wurde vermutet, dass der Eintrittsstoss diese Erscheinung begünstige. Schaufeldruckmessungen am umlaufenden Pumpenrad<sup>3)</sup> (Abb. 2) zeigten auch tatsächlich das überraschende Ergebnis, dass nicht etwa bei Nullast, sondern ungefähr bei Halblast die grösste Druckdifferenz zwischen Ober- und Unterseite der Schaufeleintrittskante zu finden ist. Die Lage der beiden Messpunkte  $i$  und  $a$  am Schaufeleintritt geht aus Abb. 3 hervor, in der die Strömung bei Teillast dargestellt ist. Die auf der Unterseite auftretenden Drucksenkungen bewirken die Einhämmerungen  $c$  in Abb. 1.

Etwas schwieriger sind die Beschädigungen der Schaufeln auf der Druckseite zu erklären, da die normale Strömung hier sonst keine Stellen kleinsten Druckes aufweist. Es könnte sein, dass Ablösungen an der Schaufelunterseite oder vor dem Rad beginnen und beim Auftreffen auf die Druckseite der Schaufeln die starken Schläge hervorrufen, die zur Rissbildung und zum Wegschlagen der Schaufelanfänge führen. Es kann aber auch

Abb. 1. Pumpenlaufrad mit Zerstörungen infolge Teillastbetrieb.  
a weggeschlagener Schaufelanfang, b verkrümmte und eingerissene Schaufel, c Anfressungen durch Kavitation

die ziemlich hohe Umfangsgeschwindigkeit der Schaufeleintrittskante  $u_1 = 17$  m/s, besonders bei stossbehafteter Teillastförderung, zu diesen Schäden beigetragen haben. Neuere eingehende Untersuchungen über das Verhalten metallischer Werkstoffe bei Beanspruchung durch Flüssigkeitsschlag<sup>4)</sup> stellten fest, dass Anfressungen in erster Linie von der Auftreffgeschwindigkeit der Flüssigkeit abhängen. Für Eisen und Stahlguss wurden bei einem 8 mm dicken Versuchstrahl Grenzgeschwindigkeiten, bei denen die Zerstörungen einsetzen, von  $22 \div 25$  m/s gefunden. Bei dünneren Versuchstränen sind höhere Geschwindigkeiten zulässig, wogegen bei stärkeren Strahlängen, wie z. B. bei einer Pumpenströmung, niedrigere Werte zu erwarten sind. Ebenso dürfen bei Bronze, aus welchem Material das zerstörte Rad gefertigt war, die zulässigen Geschwindigkeiten tiefer liegen.

Zur Behebung der Störungen wurde deshalb beim neuen Rad vor allem danach getrachtet, die Umfangsgeschwindigkeit  $u_1$  und damit den Eintrittsdurchmesser gering zu halten. Das starke Hereinziehen der Schaufeleintrittskante verlangte den Übergang von der einfach auf die doppelt gekrümmte Schaufel. Gleichzeitig wurde der Schaufeleintrittswinkel so verkleinert, dass stossfreier Eintritt bei einer mittleren Fördermenge von 140 l/s erfolgte. Das so umgeänderte Rad ergab einen absolut geräuschenfreien Betrieb über den gesamten möglichen Arbeitsbereich von  $50 \div 180$  l/s. Das Rad ist nun während eines Jahres in ununterbrochenem 24 h-Betrieb, ohne dass irgendwelche Schäden auftreten wären.
